航空事故調査報告書
バードマン式チヌークWT-2S型超軽量動力機
愛媛県温泉郡重信町
昭和62年10月18日

昭和63年11月30日
航空事故調査委員会議決
委員長 武田 峻
委員 薄木 正明
委員 西村 淳
委員 東 昭
委員 竹内 和之

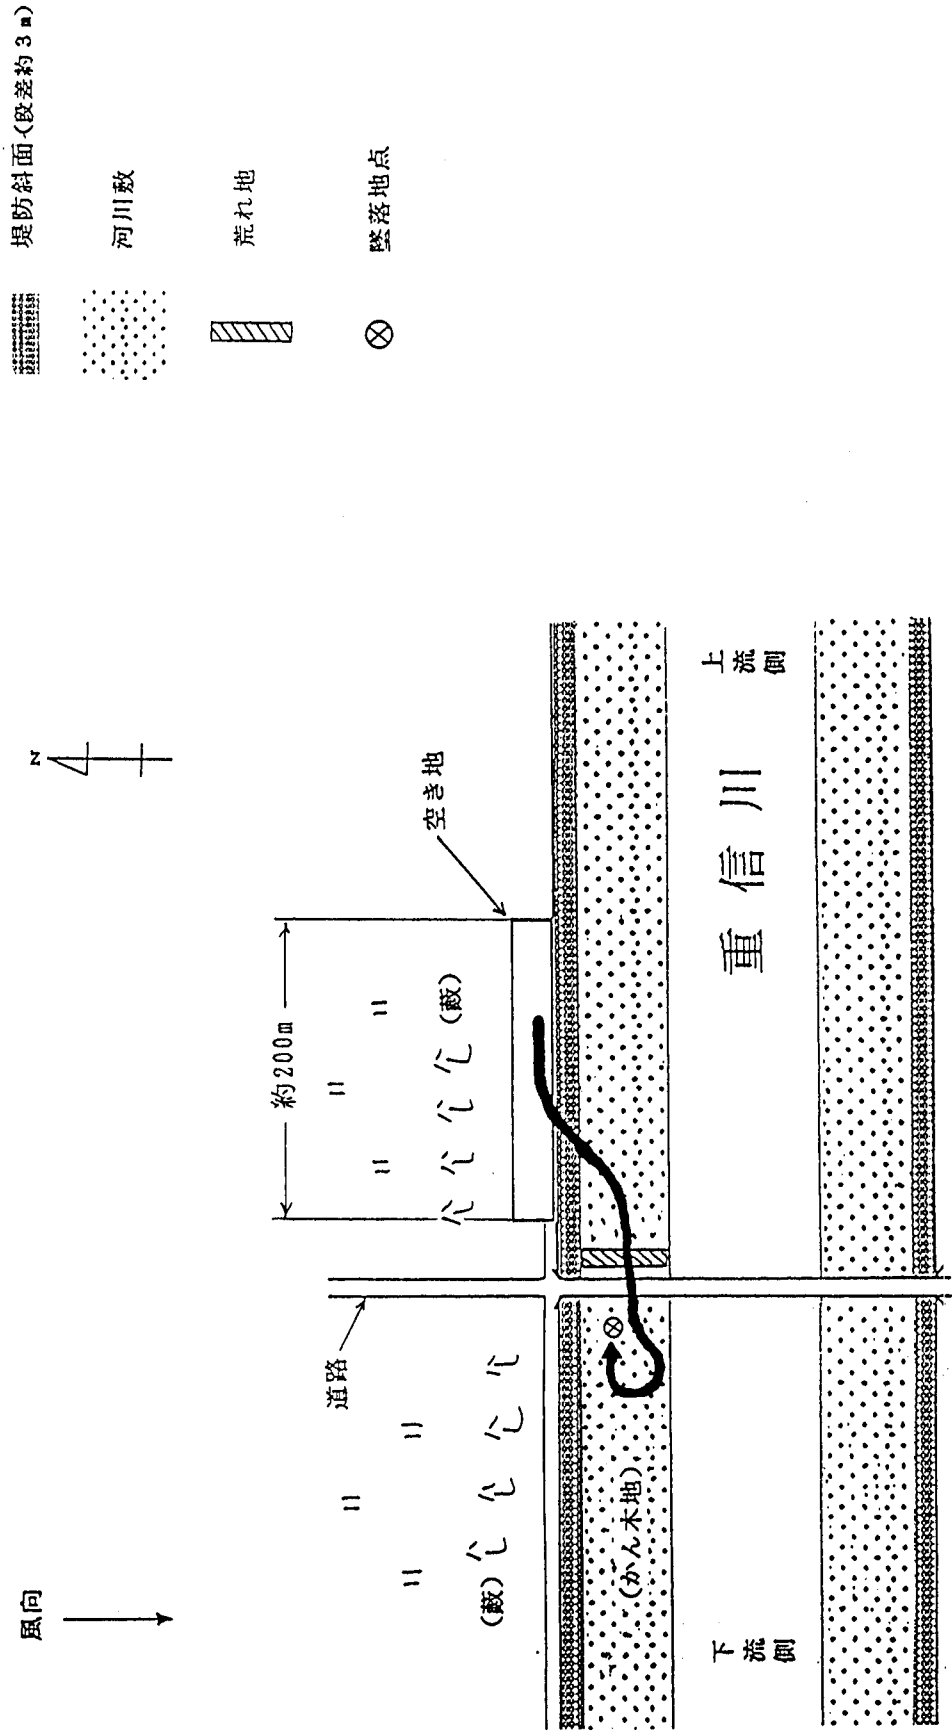
付図1

同機は、操縦者が地上滑走で出力レバーを大きく操作した際、突然浮揚して風に流され、左に偏向した。

操縦者は、左側が段差約3メートルの堤防斜面で、その下が河川敷となっているため危険を感じ、とっさにエンジン出力を最大にした。

同機は、左に偏向しながら河川敷の上空高度約10メートルに上昇した。

操縦者は、河川敷に不時着しようと思ってエンジン出力を絞り、辺りを見回したが前方が土砂の盛り上がった荒れ地であったため、そのまま飛行を続け、前方には適当な場所が見当たらなかったため反対方向から河川敷へ不時着しようと考えた。

同機は、重信川河川敷の上空を高度約10メートル、速度55～60キロメートル/時で水平飛行して反方位への右旋回を行った後、機首下げ状態となったため操縦者が操縦かんを引いたが、機体は一瞬機首を上げた後、直ぐに機首下げとなり河川敷に墜落した。

事故現場見取図
