航空事故調査報告書
クイックシルバー式MXⅡ型超軽量動力機
石川県河北郡津幡町
昭和63年5月10日

1 航空事故調査の経過

1.1 航空事故の概要

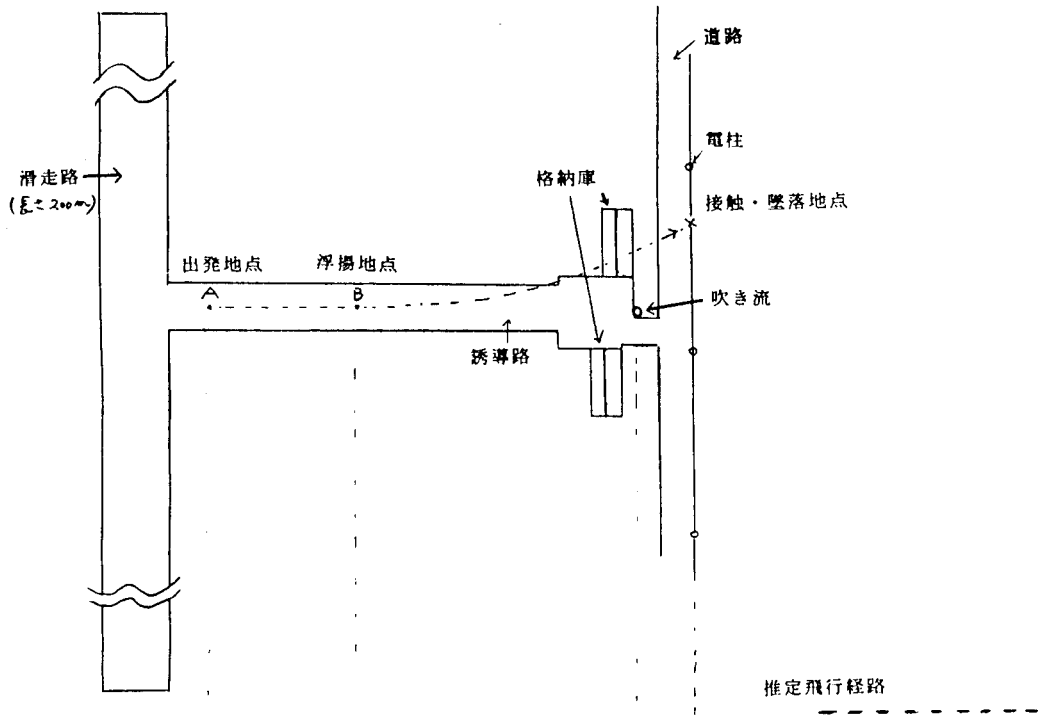
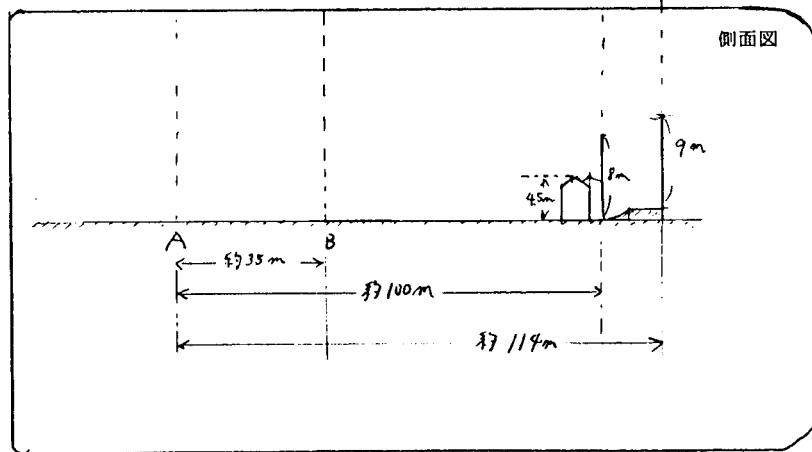
推定飛行経路図

その後、操縦者は誘導路からの飛行を意図し、見物していた者を右席に同乗させて操縦者が左席に搭乗し付図のA点から北東に向かってフル・パワーで離陸のための滑走を開始した。

操縦者は、計器速度約55キロメートル/時で機首上げ操作を開始し、速度約60キロメートル/時で出発点から約35メートル付近のB点で浮揚した。

操縦者は、フル・パワーのまま、A点の前方約100メートル先の吹き流し(高さ8メートル)を避けるため左へ旋回しながら格納庫を越え、次いで直前に迫った配電線を避けようとして、大きな機首上げ操作を行ったが、同機はその直後に失速状態に陥った。

同機は主車輪が地上高約9メートルに展張されていた配電線にひっかかり、ほぼ真下の道路際に墜落した。
