# 航空事故調査報告書

日本モーターグライダークラブ所属  
スポルタバ式フォルニエルRF4D型JA2110

新潟空港

昭和61年11月1日

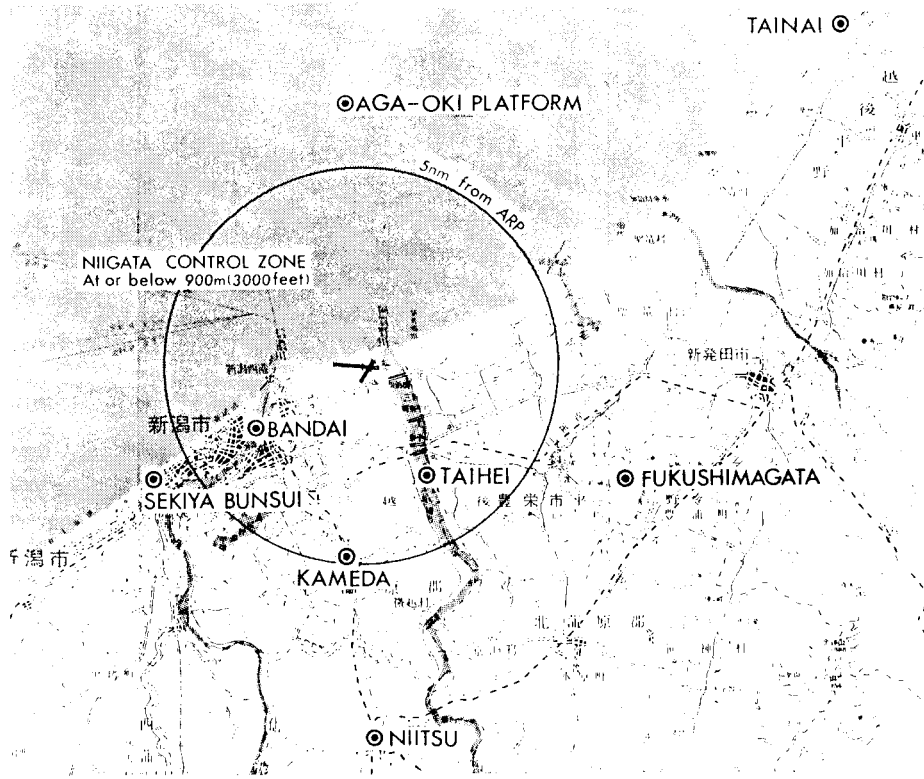
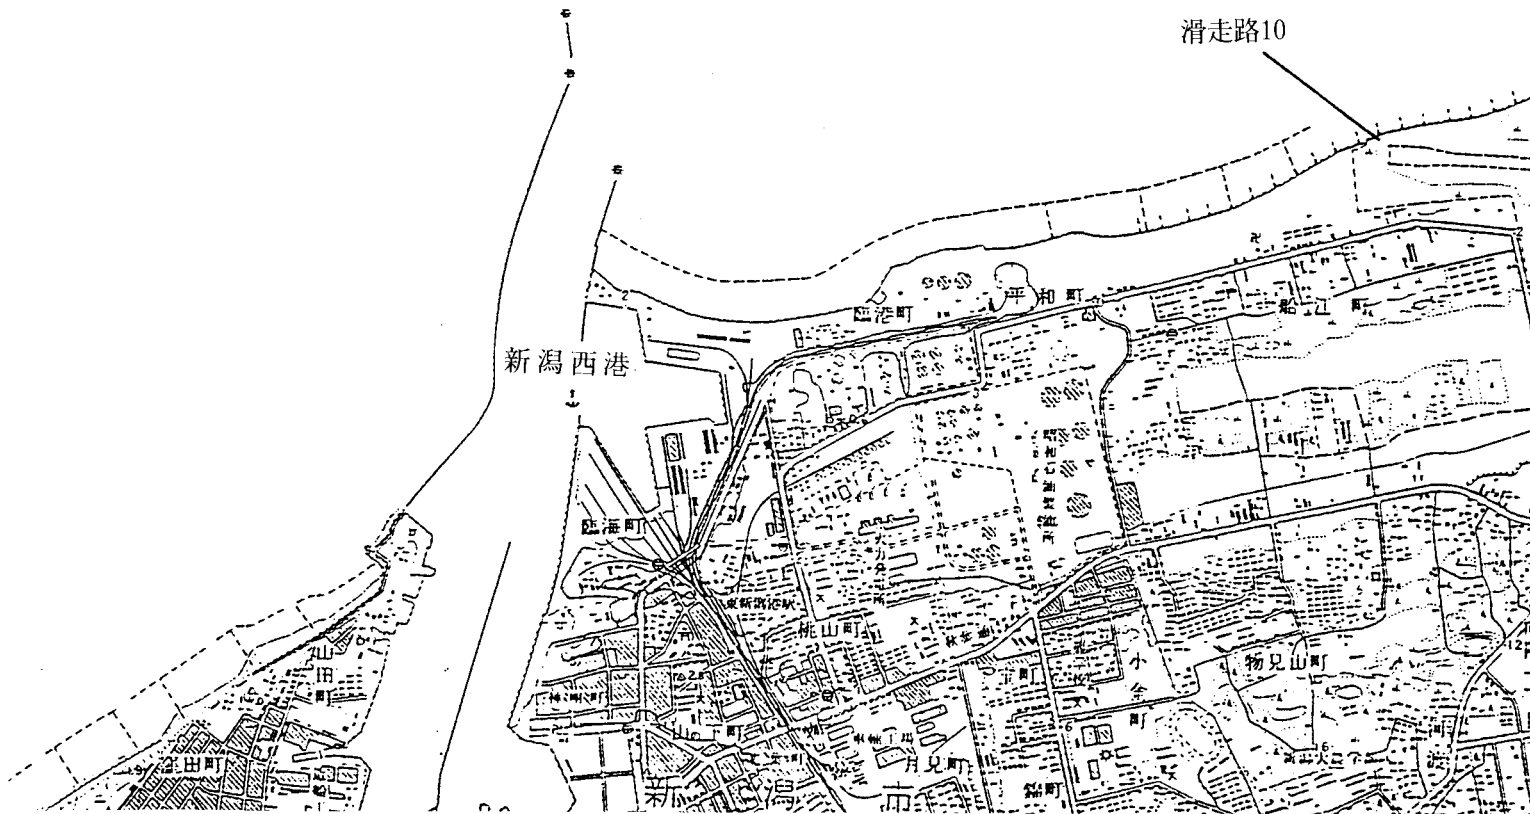
# 推定飛行経路図

同機は、佐渡空港を10時12分に離陸し、その後10時33分ごろ、佐渡島の姫崎の上空高度約3,000フィートで新潟飛行場管制所(以下「タワー」という。)と交信して新潟空港到着予定時刻が10時55分である旨を通報し、その際、タワーより同空港から20マイルの位置で通報するように指示された。機長は、新潟-佐渡島間の飛行は初めてであり、かつ、海上の飛行であったため20マイルの位置評定ができず、そのまま視認している新潟空港に向け海上を飛行した。そのうち、機長は右手海岸に関屋分水(新潟空港から250度の方向、6海里の目視位置通報点)を視認し、10時42分ごろ同空港から北西5マイル、高度1,500フィートである旨位置通報を行うとともに着陸情報を要求した。

タワーは、同機に海上の阿賀沖プラットフォーム(海底油田掘削固定基地、同空港の北6海里の目視位置通報点)上空で通報するように指示した。機長は阿賀沖プラットフォームが判らず、タワーから同プラットフォームの位置を知らされた後機首を左へ転じ、同プラットフォームを視認し、そのうち機首を右へ転じ、同プラットフォームを左に見ながら新潟空港に向かって飛行した。

タワーは、その後同機からの2マイルの位置通報を受信しておらず、同機をダウン・ウインド・レグに入る直前に視認した際、同機は指示した使用滑走路方位の反方位となる滑走路28の右場周経路のダウン・ウインド・レグを西から東へ飛行していた。

その後、タワーは、同機からダウン・ウインド・レグに入った旨通報があったので、他に離着陸機がなかったこと、また、風が静穏であったため使用滑走路を28に変更する旨及び同機に右場周経路のベース・レグでの通報を指示した。

同機はタワーの指示に従ってベース・レグで通報し、タワーから着陸許可を得た後、ファイナル・アプローチへ進入した(付図参照)。
