航空事故調査報告書

ウイードホッパー式JC31C型超軽量動力機

群馬県利根郡昭和村

昭和61年1月26日

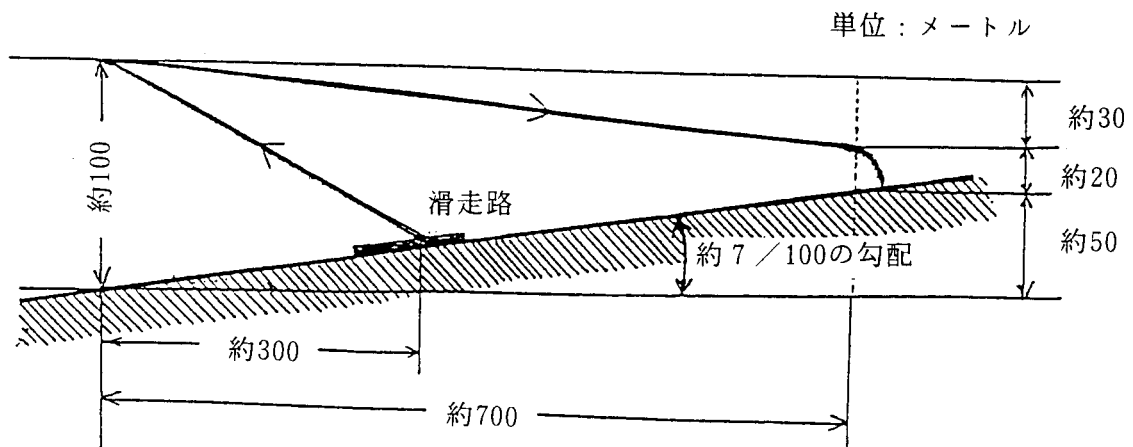
付図 1

操縦者の口述によれば、操縦者は離陸後、対地高度約100メートルに上昇し、左旋回しながらクロス・ウインド・レグを経て、滑走路の南西側の同滑走路と平行する道路に沿ったダウン・ウインド・レグに入り、出力を約80パーセントに減少させた。同機がダウン・ウインド・レグに入って間もなく、機体の横揺れが始まり、また、ダウン・ウインド・レグの外側に流されそうになったので、操縦者は操縦桿でその修正のための操作を行ったとのことである。

その後、同機はダウン・ウインド・レグの内側に入る経路で飛行し、対地高度がおおよそ20メートルとなった時点で、同機は急に右傾姿勢となり、同滑走路から南南東方向約300メートルの地点に機首から墜落したとのことであった(付図1及び2参照)。

3.1.3 操縦者の口述によると、同機はダウン・ウインド・レグに入ってから横揺れが始まり、また、ダウン・ウインド・レグの外側に流されそうになったとのことであり、これらの現象は当該地が山間地であるため、同機が北側山系からの吹き下ろしによる強い風に遭遇したことによるものと推定される。また、操縦者が、同機の横揺れと偏流を修正しようとして行った操縦操作に適切を欠いたことにより、その後の同機は、徐々に速度が減少し、機体の沈下が発生したものと推定される。さらに、同機はこの間、上り勾配に向かって飛行していたため、対地高度も徐々に低下したものと推定される(付図1及び2参照)。

飛行のプロファイル概略図

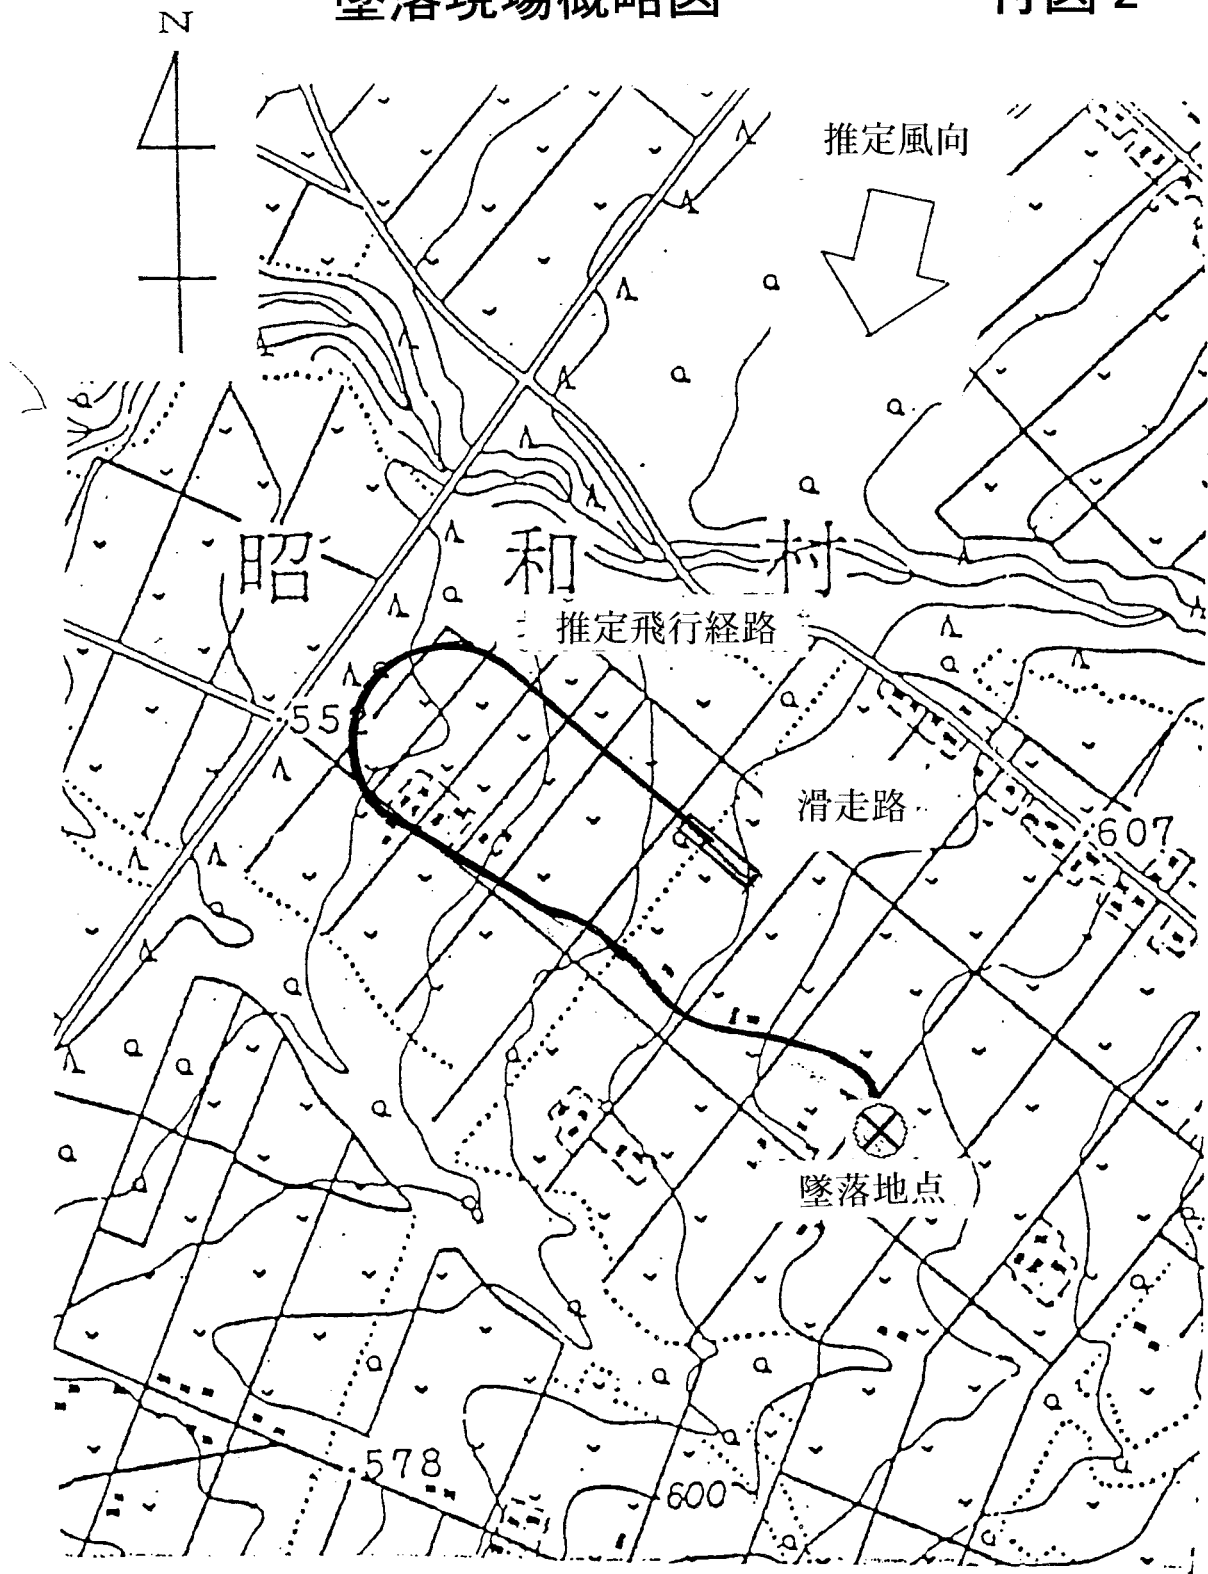
付図 2

墜落現場概略図
