航空事故調査報告書  
個人所有  
レーク式LA-4-200型JA3703  
茨城県竜ヶ崎飛行場  
昭和61年7月19日

昭和63年2月3日  
航空事故調査委員会議決

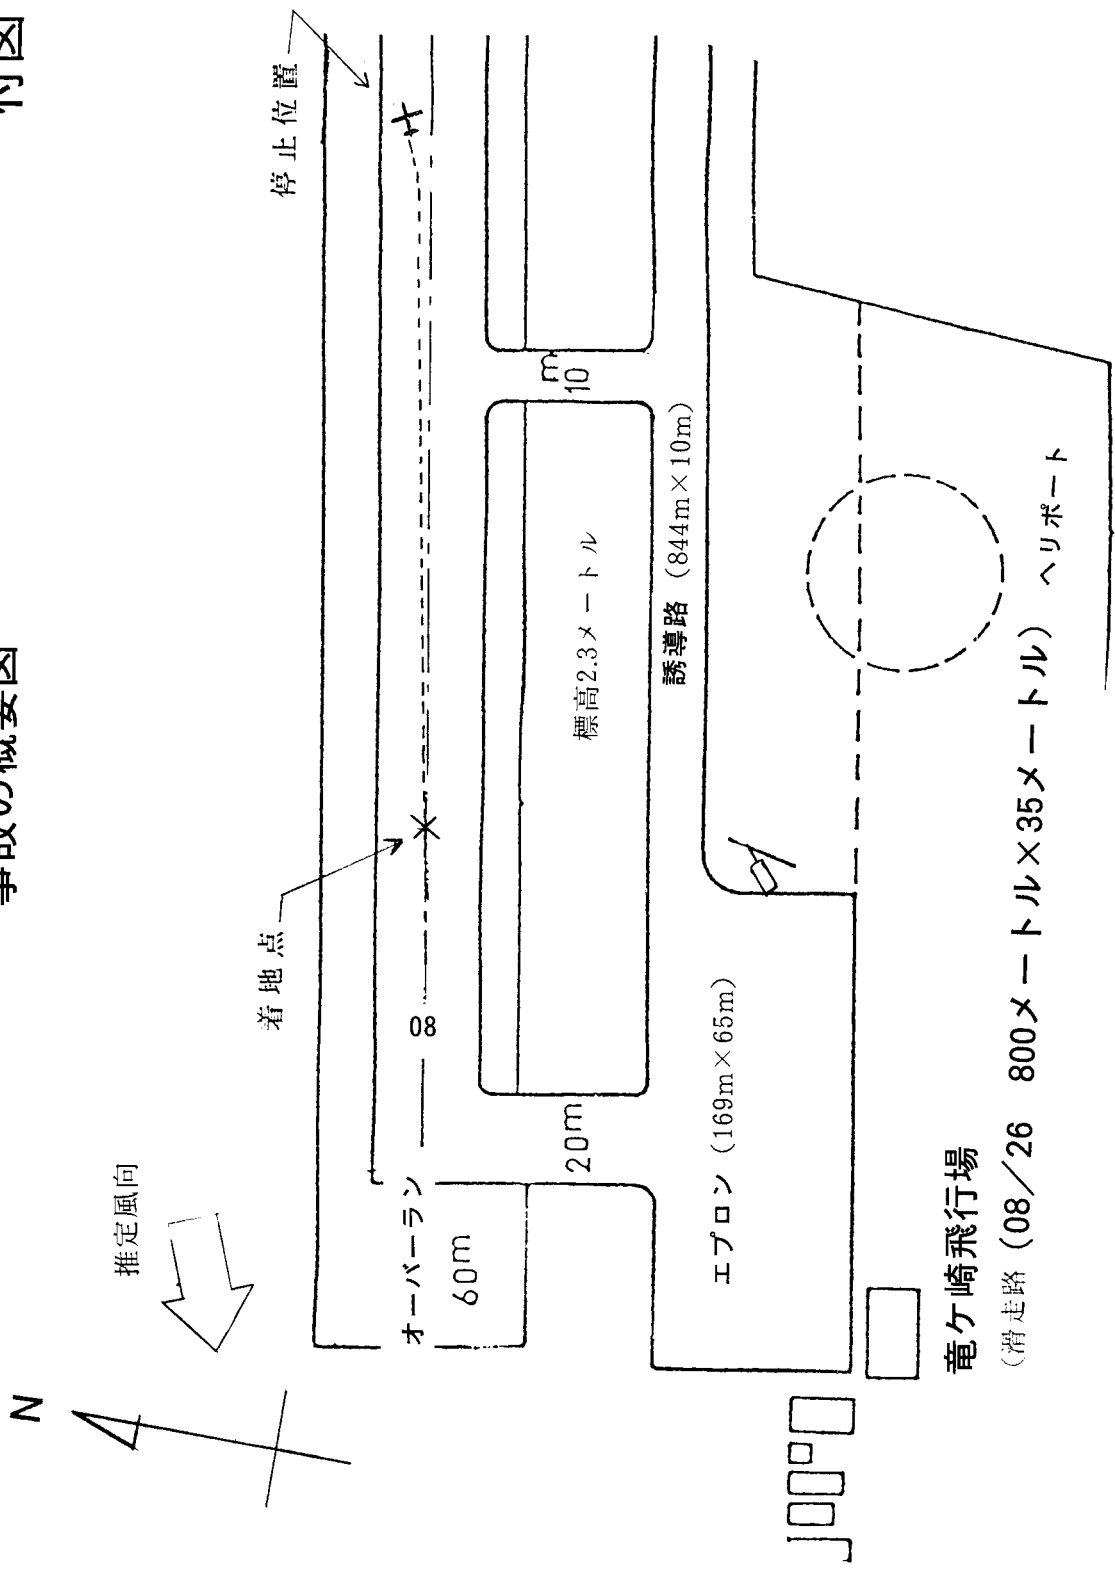
付図1

同機は脚上げのまま、滑走路を約200メートル滑走し、同滑走路進入端から約350メートル、滑走路中心線から約7メートル左にそれた地点に、機首方位約60度で左傾して停止した(付図1参照)。

事故の概要図
