航空事故調查報告書

東亜国内航空株式会社所属 ダグラス式DC-9-41型 JA8436 仙台空港南南西約55キロメートル 昭和62年 5 月11日

昭和63年2月24日 航空事故調查委員会議決

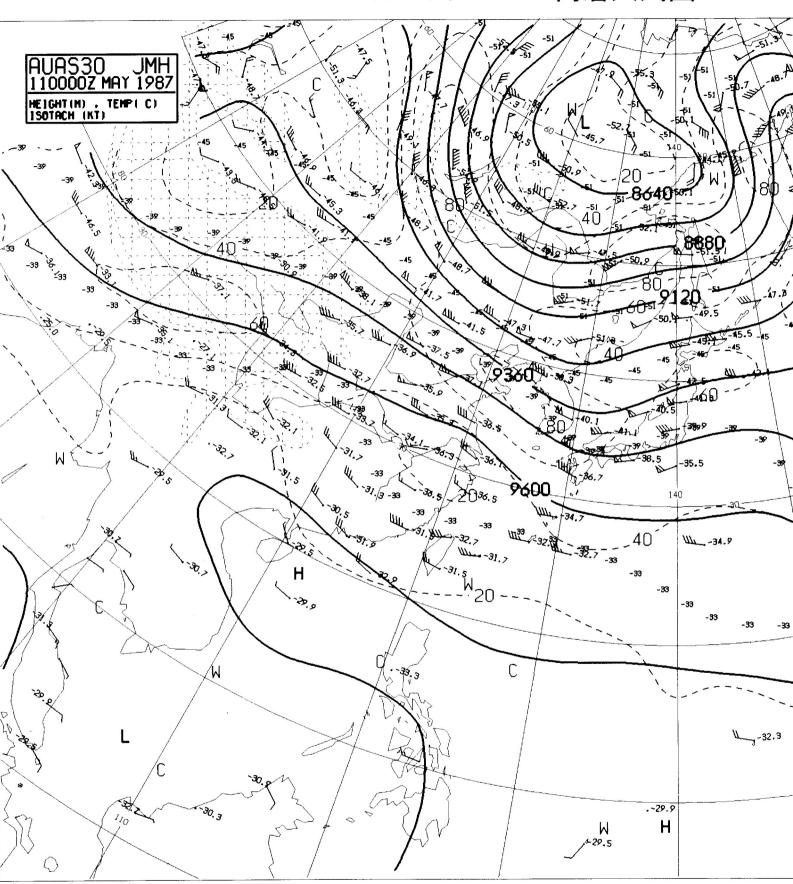
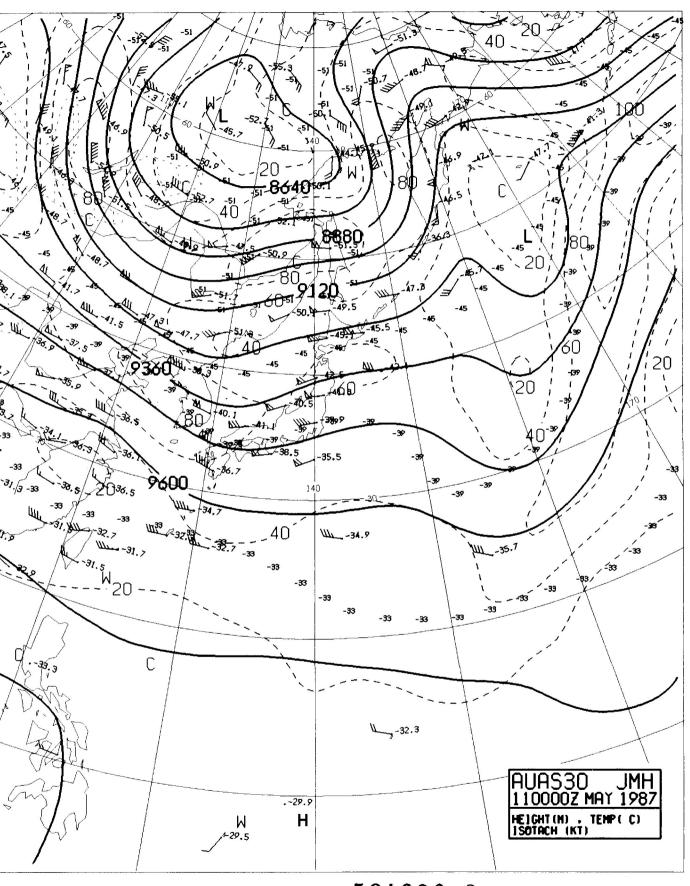
300ミリバール高層天気図

- 2.5.2 当日、09時00分及び21時00分の300ミリバール高層天気図によれば、09時00分 ごろ日本海中部にあった気圧の谷は、東北地方を経て、21時00分ごろには三陸沖に抜け たが、15時00分ごろには仙台付近に近づいていた(付図1参照)。
- 2.5.3 当日、15時00分の衛星写真及び雲画像情報図によれば、上記気圧の谷の移動に伴い、PVA(正渦度の移流域)による積雲及び積乱雲の雲域が東進しており、12時ごろには日本海東部、15時ごろには東北地方にあり、テーパリング状の雲の先端が仙台付近から銚子付近に延びていた。また、同雲画像情報図によると、このテーパリング状の雲域の雲頂温度は約-50度Cで、雲頂高度は約10,000メートルとなっていた(付図2及び3参照)。
- 2.5.4 当日、10時30分の国内悪天6時間予想図によれば、関東地方から北海道地方にかけて、乱気流等の悪天は予想されていなかった。
- 2.5.5 同機は当日、既に2回(旭川-東京、東京-帯広)飛行を実施していたが、いずれにおいても乱気流に遭遇しておらず、また、仙台付近を飛行した他機からも悪天に関する情報は報告されていなかった。

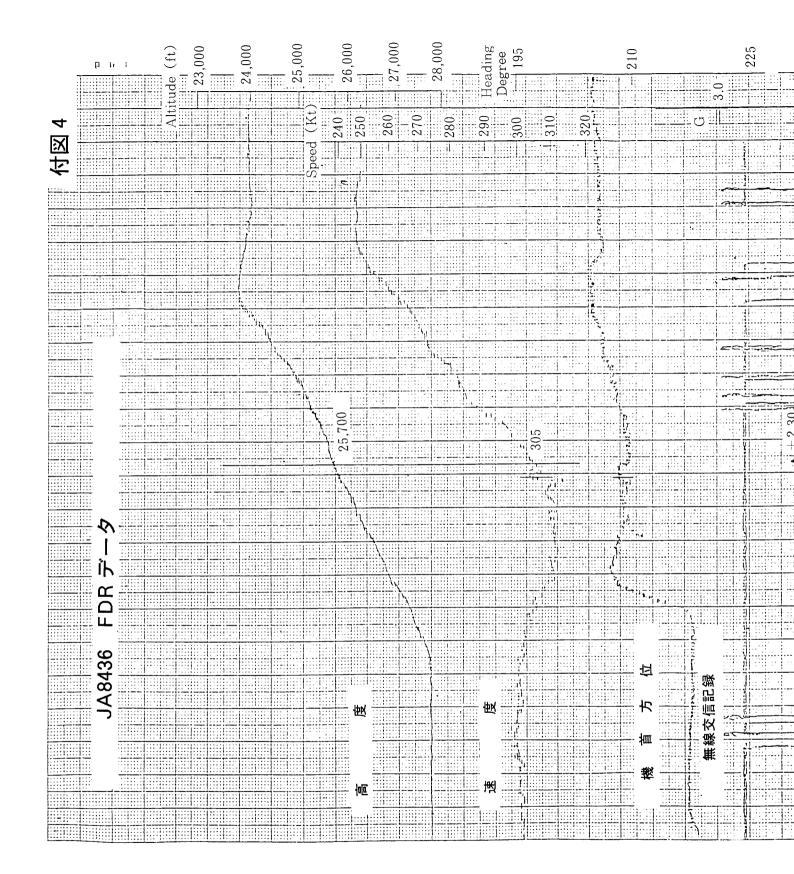
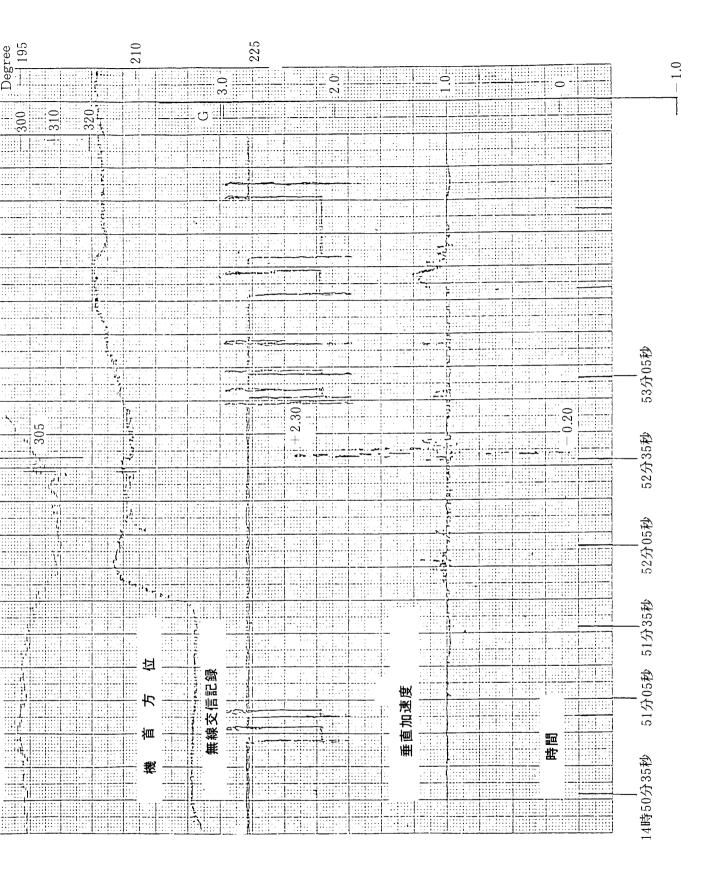
JA8436には、サンドストランド社製 FA - 542型飛行記録装置(以下「FDR」という。)及び同社製 AV - 557型操縦室用音声記録装置が装備されていた。操縦室用音声記録装置については、時間が経過し当時の記録はなかったが、FDR にはすべてのパラメータが良好に記録されていた(付図 4 参照)。
