航空事故調査報告書

日本航空株式会社所属

ダグラス式 DC-10-40型 JA8532

和歌山県御坊VOR/DMEの西約50マイル

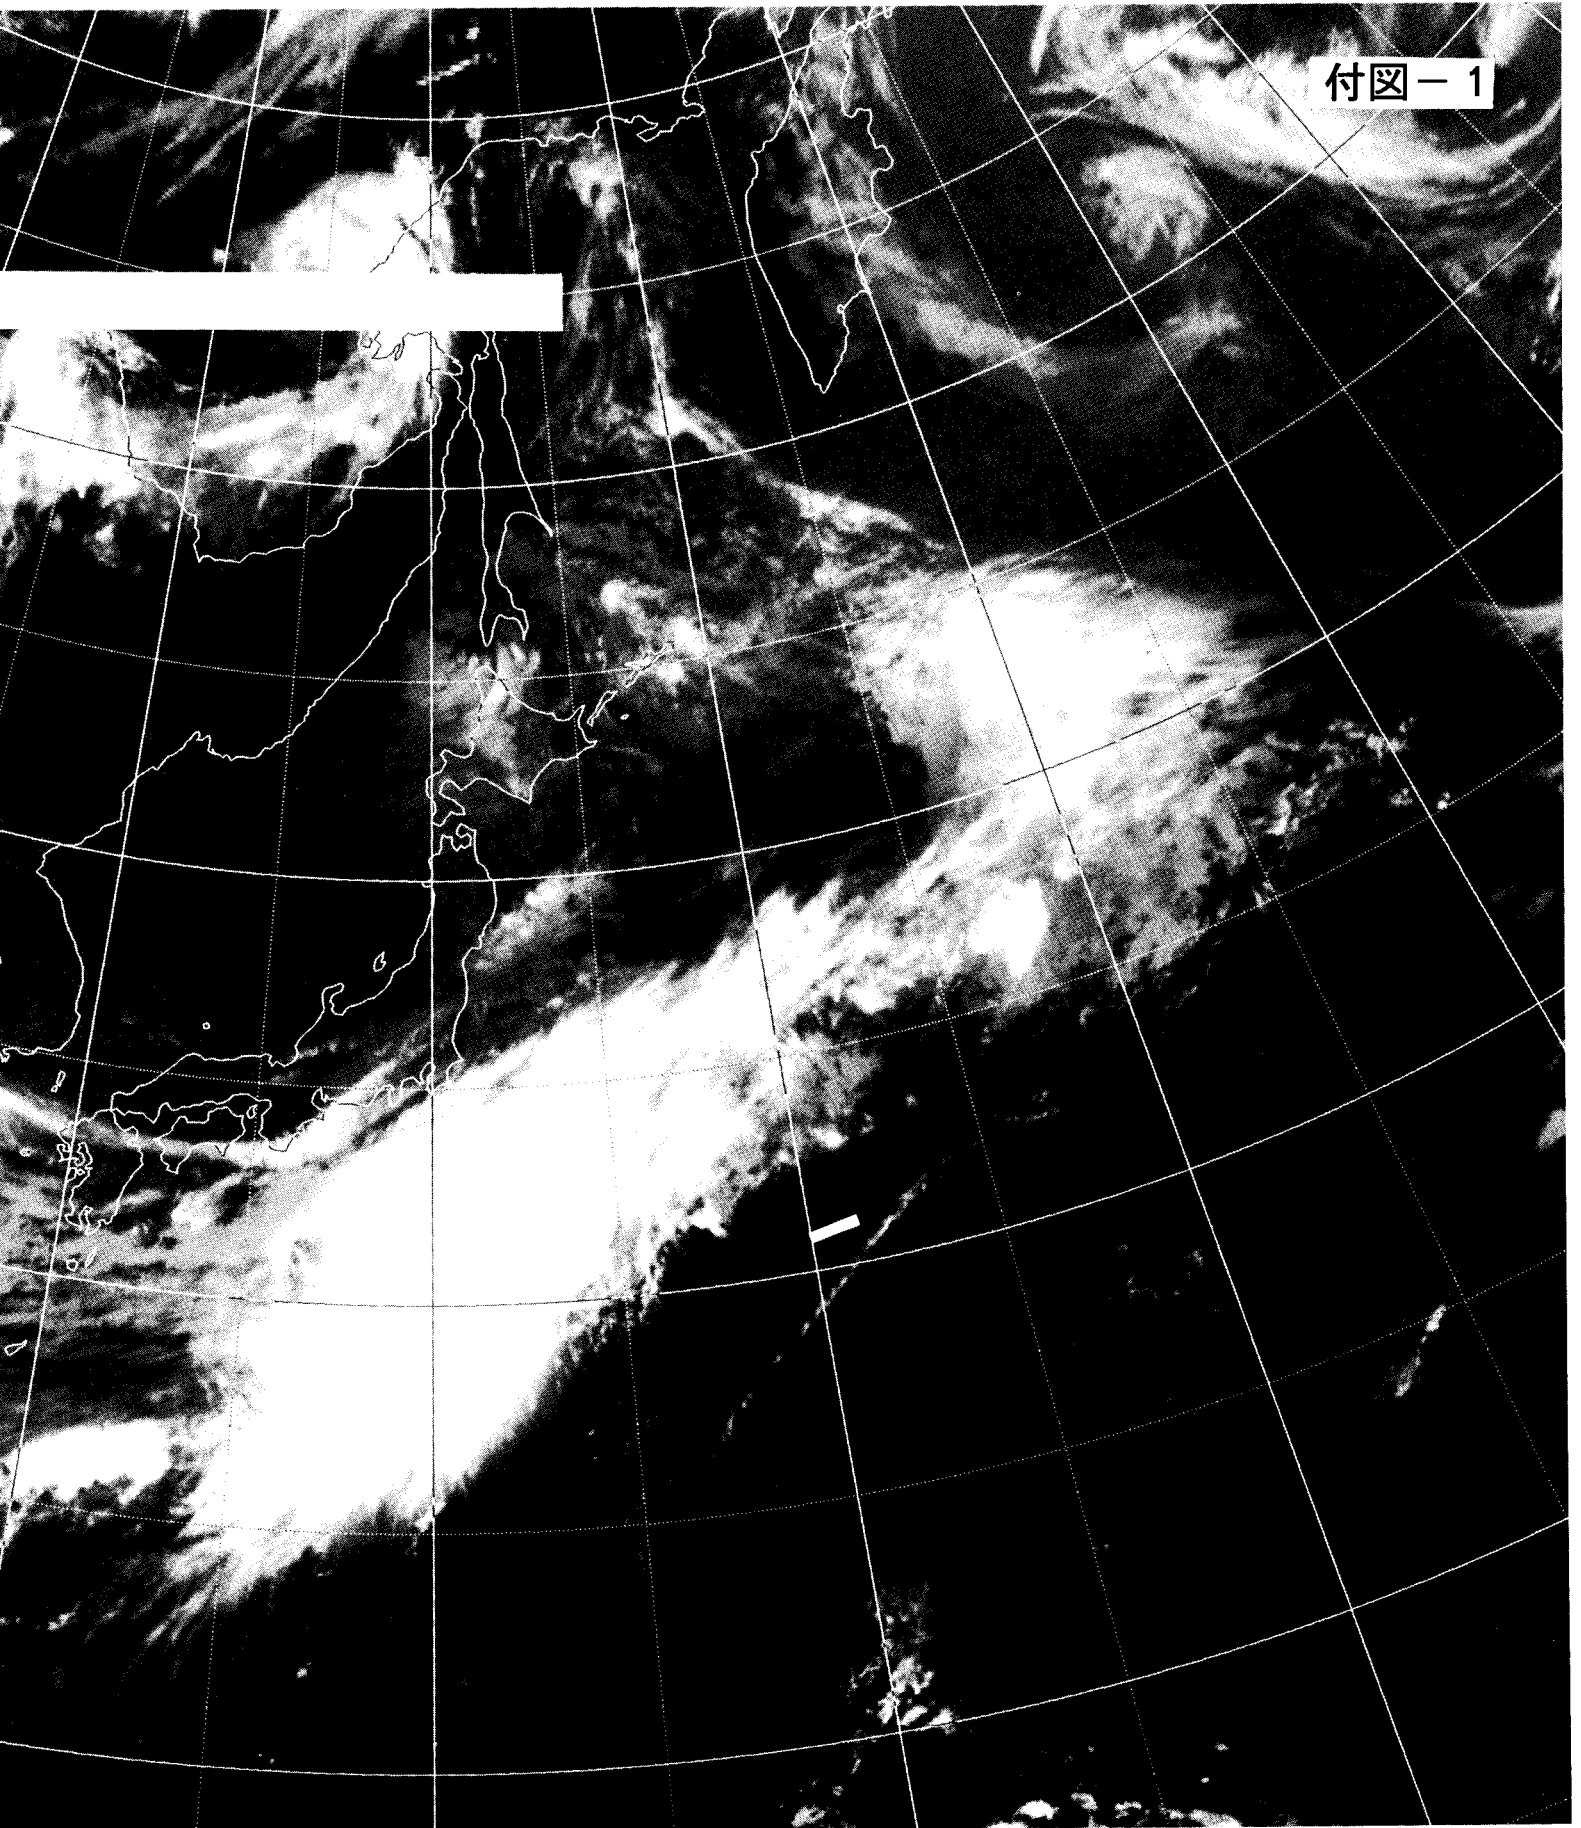
昭和61年7月3日 09時00分観測の衛星写真

- 2.5.3 当日09時00分及び12時00分のレーダ観測によれば、高知付近に弱いエコーが見られた。
- 2.5.4 当日09時00分の実況天気図(500ミリバール)によれば、南西に延びる気圧の谷が日本海東部から紀伊半島に達しており、強風帯が本州南岸沿いから九州中部を走っていた。
- 2.5.5 当日09時00分の実況天気図(200ミリバール、300ミリバール)によれば、強風帯は500ミリバールの強風帯の位置より若干北を通過していた。
- 2.5.6 当日09時00分及び12時00分の衛星写真によれば、高知付近を亜熱帯ジェット気流が走っており、九州北部から高知及び潮岬にかけてジェット絹雲及び層雲系の雲が観測され、紀伊水道及び紀伊半島では、トランスバース・ラインが観測されていた(付図-1参照)。
- 2.5.7 当該便の約2時間前に同便と同じ航路を飛行した同社302便のパイロット・レポートによれば、四国地方から近畿地方にかけ、6,000フィート以下の雲はブロークン(雲量5/8~7/8)からオーバーキャスト(雲量8/8)の状態であったが、それ以上の高度には全く雲はなく、当該便の巡航高度23,000フィートでは静穏であった。また、航路上の風、気温とも安定していた。

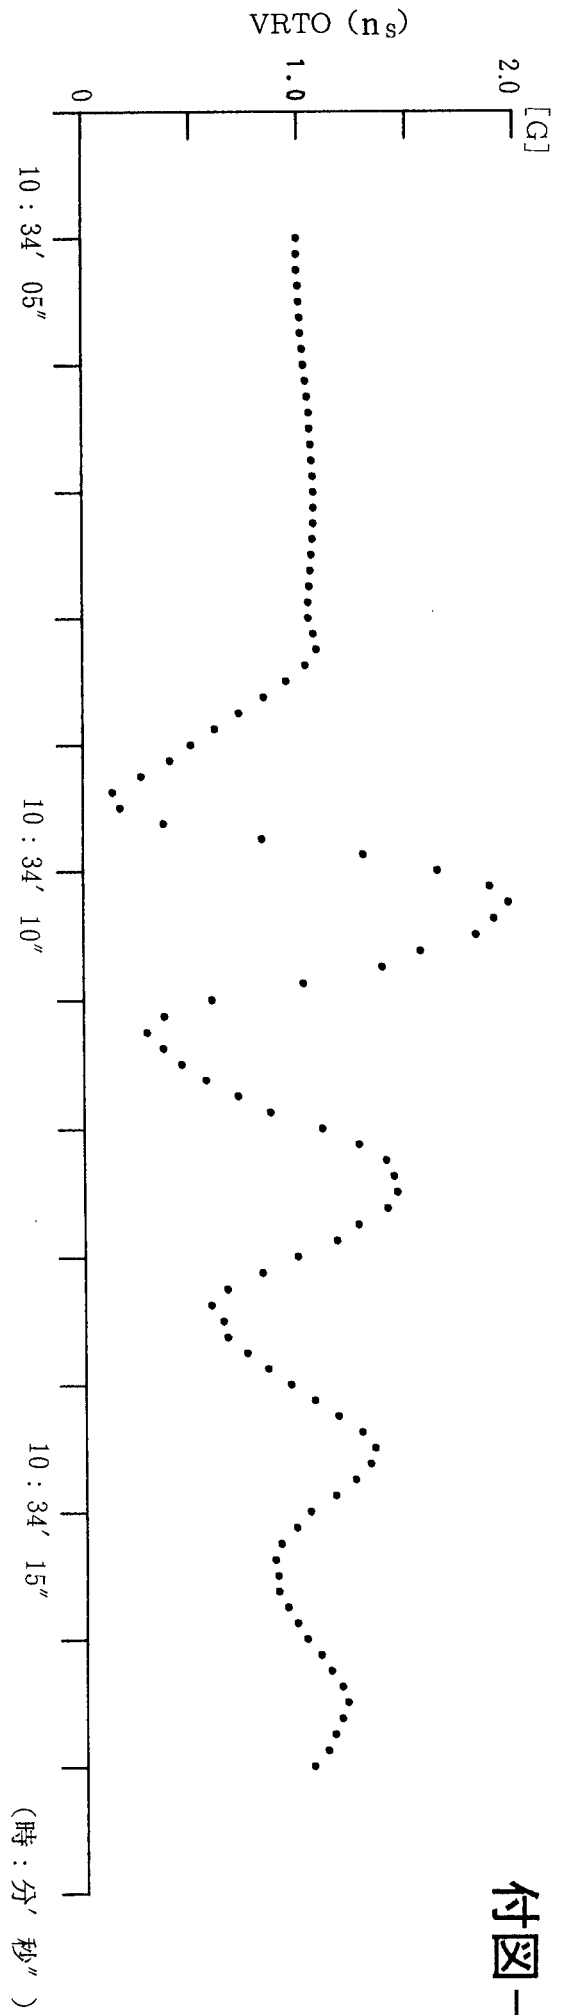
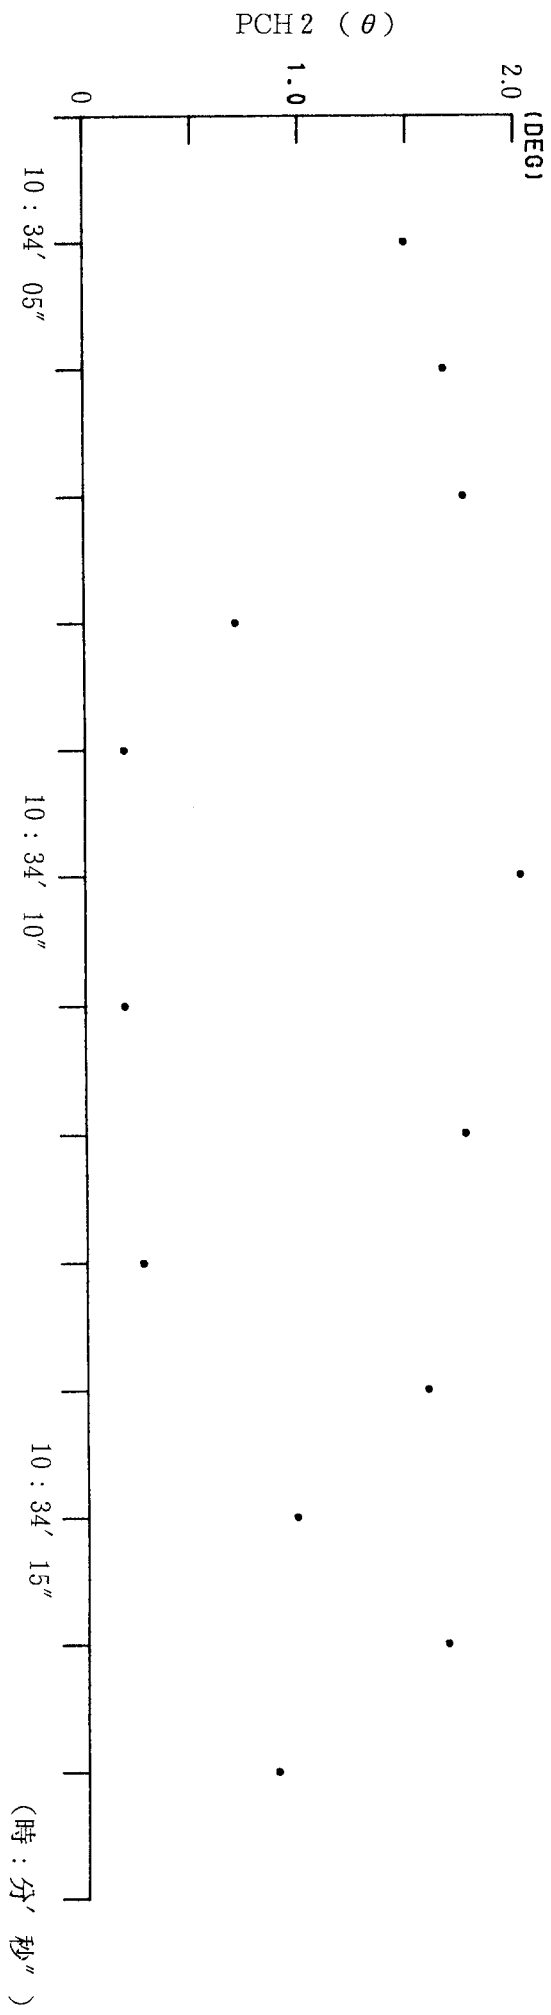
付図-2

DFDRに記録されていた事故発生当時の上下加速度(n_g : 上向き正)、ピッチ姿勢角(θ : 頭上げ正)を付図-2に示す。

3.1.4 DFDR の記録には、同機が高度約21,000フィートを飛行中の10時34分08秒から同16秒の間、+0.29G から+1.97G の間で変動する上下加速度が記録され、この間の高度変化は最大約100フィートであった(水平飛行時を+1Gとする)。このことから、同機は亜熱帯ジェット気流上に発生した乱気流に遭遇したものと推定される。

3.1.5 前述したように、重心付近にあるセンサ位置では、負の加速度は生じていないが、客室後部にあるギャレイ位置では、胴体弾性変形及び機体の縦揺れ運動に基づく上下加速度が加算されるので、その付近で乗客等が空中に浮き上がる状態が起こったものと推定される。
