航空事故調査報告書

日本航空株式会社所属
ダグラス式 DC-10-40型 JA8532
和歌山県御坊VOR/DMEの西約50マイル
昭和61年7月3日

昭和63年1月27日

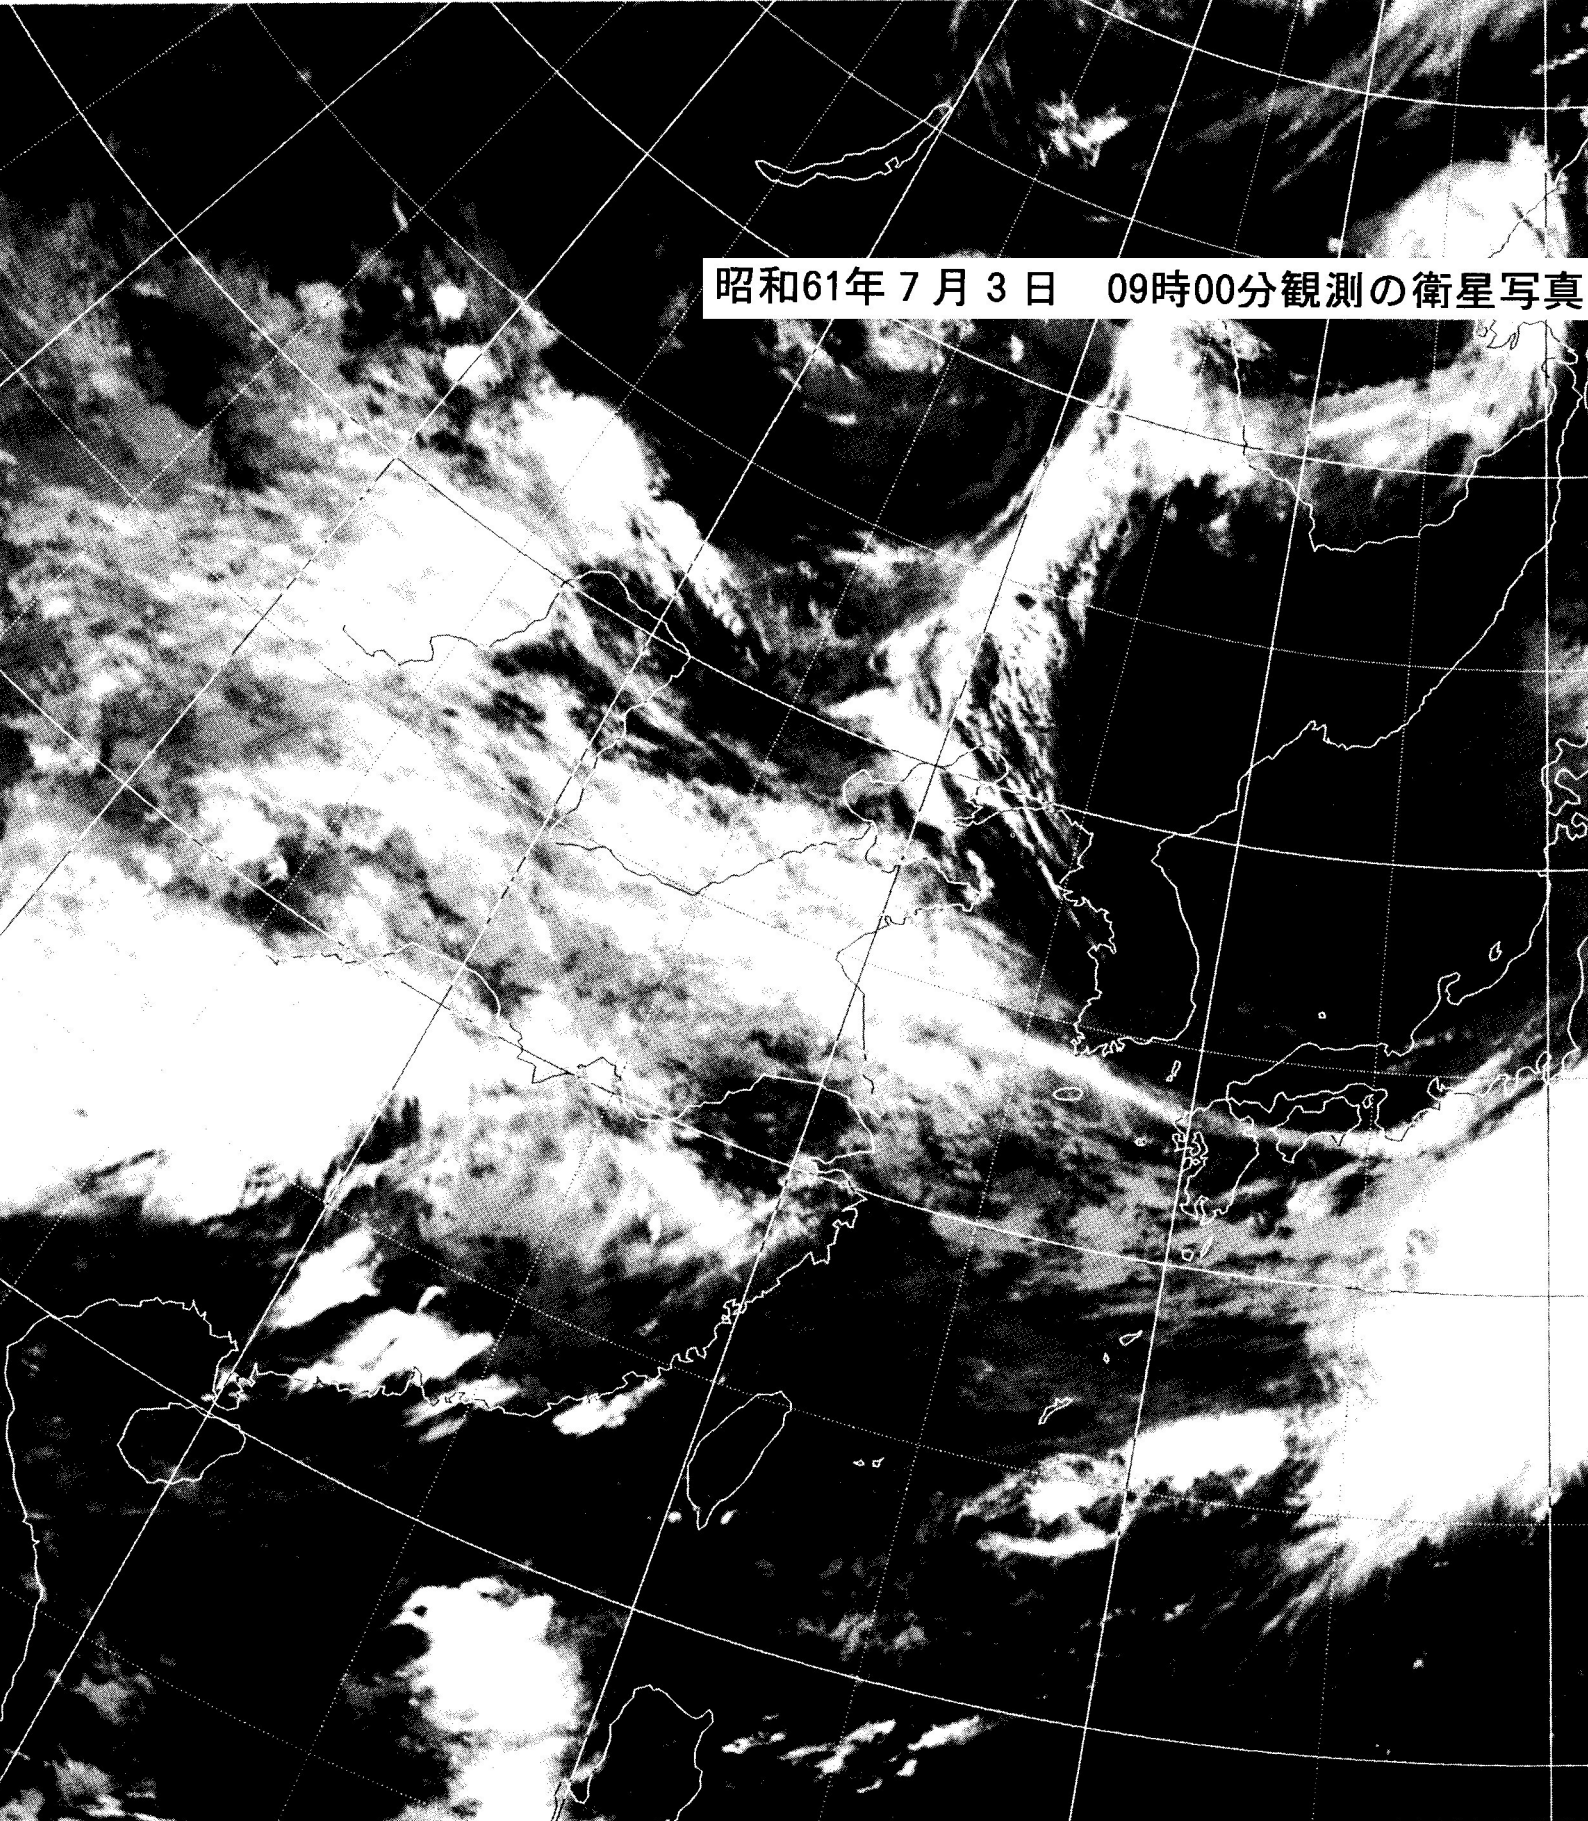
- 2.5.3 当日09時00分及び12時00分のレーダ観測によれば、高知付近に弱いエコーが見られた。
- 2.5.4 当日09時00分の実況天気図(500ミリバール)によれば、南西に延びる気圧の谷が日本海東部から紀伊半島に達しており、強風帯が本州南岸沿いから九州中部を走っていた。
- 2.5.5 当日09時00分の実況天気図(200ミリバール、300ミリバール)によれば、強風帯は500ミリバールの強風帯の位置より若干北を通過していた。
- 2.5.6 当日09時00分及び12時00分の衛星写真によれば、高知付近を亜熱帯ジェット気流が走っており、九州北部から高知及び潮岬にかけてジェット絹雲及び層雲系の雲が観測され、紀伊水道及び紀伊半島では、トランスバース・ラインが観測されていた(付図-1参照)。
- 2.5.7 当該便の約2時間前に同便と同じ航路を飛行した同社302便のパイロット・レポートによれば、四国地方から近畿地方にかけ、6,000フィート以下の雲はブロークン(雲量5/8～7/8)からオーバーキャスト(雲量8/8)の状態であったが、それ以上の高度には全く雲はなく、当該便の巡航高度23,000フィートでは静穏であった。また、航路上の風、気温とも安定していた。

昭和61年7月3日 09時00分観測の衛星写真

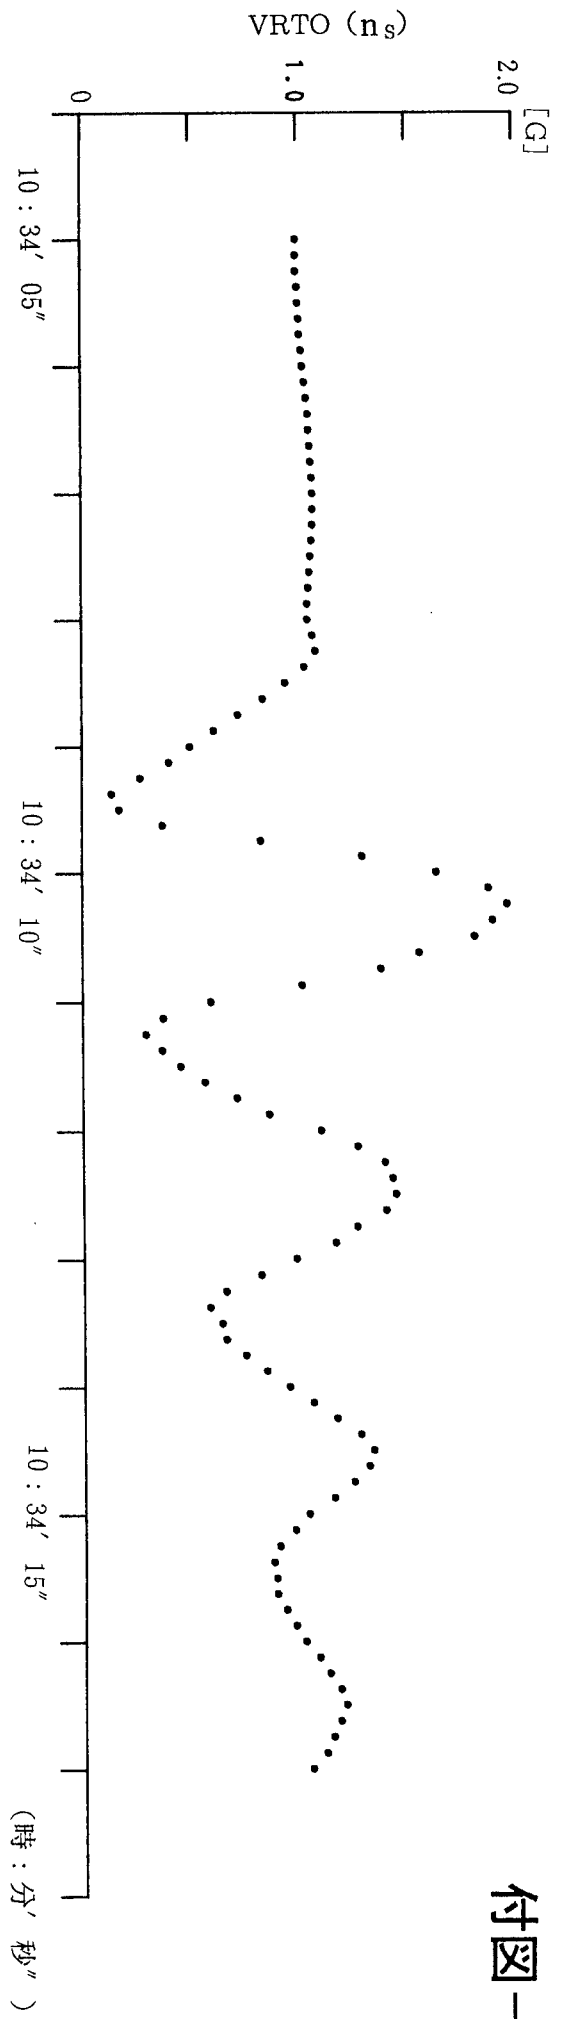
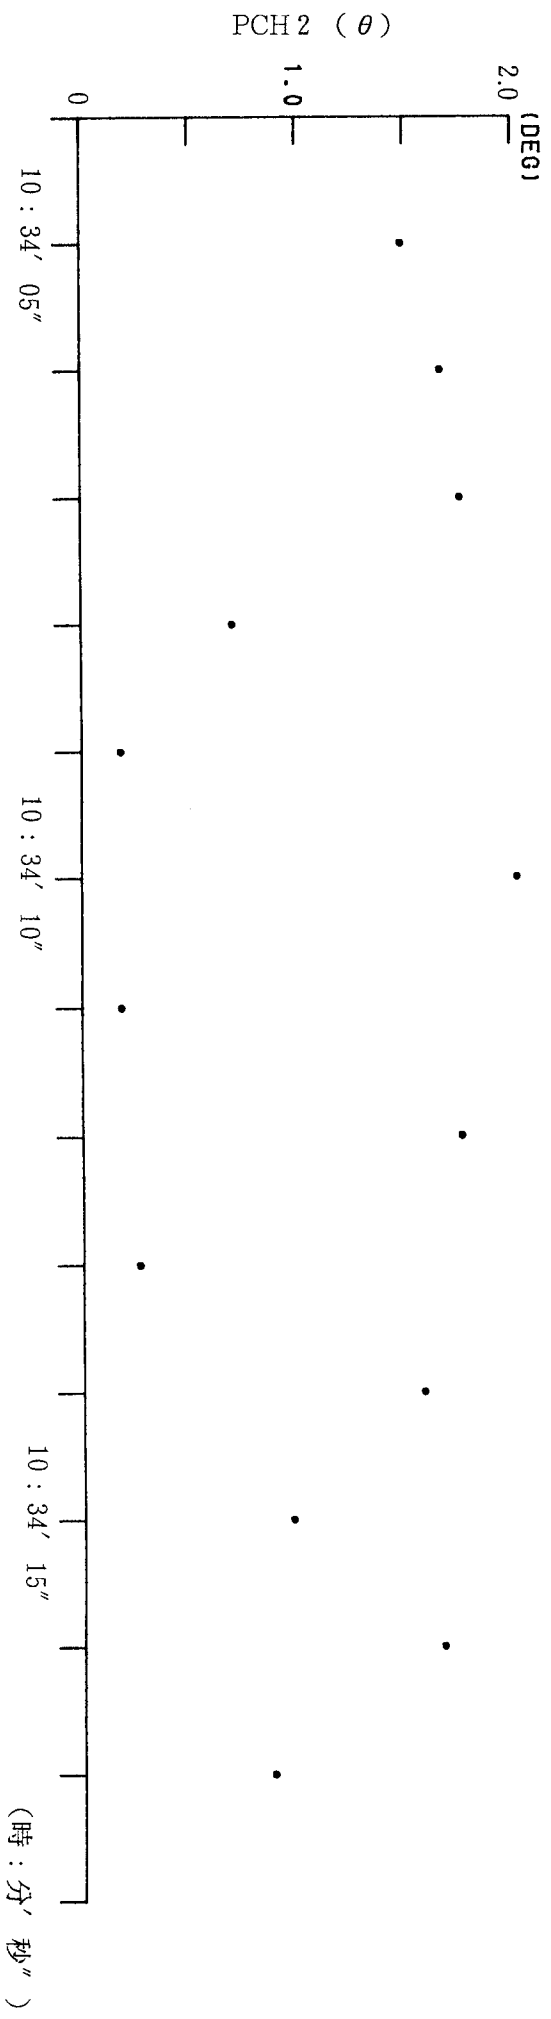
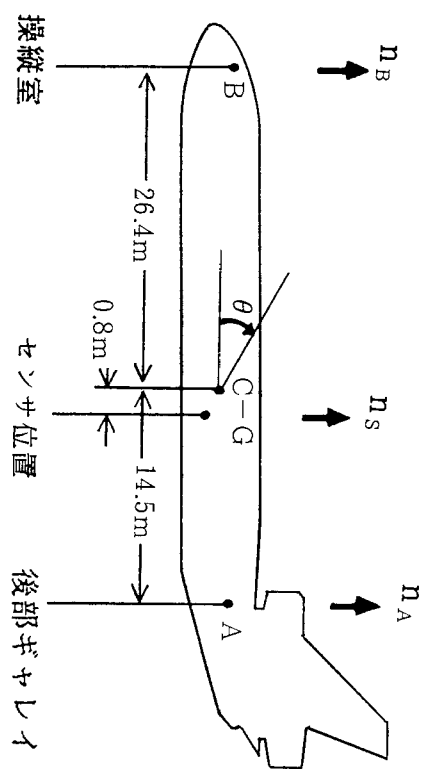
付図-2

DFDRに記録されていた事故発生当時の上下加速度(n_s : 上向き正)、ピッチ姿勢角(θ : 頭上げ正)を付図-2に示す。

3.1.4 DFDR の記録には、同機が高度約21,000フィートを飛行中の10時34分08秒から同16秒の間、+0.29Gから+1.97Gの間で変動する上下加速度が記録され、この間の高度変化は最大約100フィートであった(水平飛行時を+1Gとする。)。このことから、同機は亜熱帯ジェット気流上に発生した乱気流に遭遇したものと推定される。

3.1.5 前述したように、重心付近にあるセンサ位置では、負の加速度は生じていないが、客室後部にあるギャレイ位置では、胴体弾性変形及び機体の縦揺れ運動に基づく上下加速度が加算されるので、その付近で乗客等が空中に浮き上がる状態が起こったものと推定される。
