# 航空事故調査報告書

中日本航空株式会社所属

ベル式214B型JA9293

昭和61年9月25日

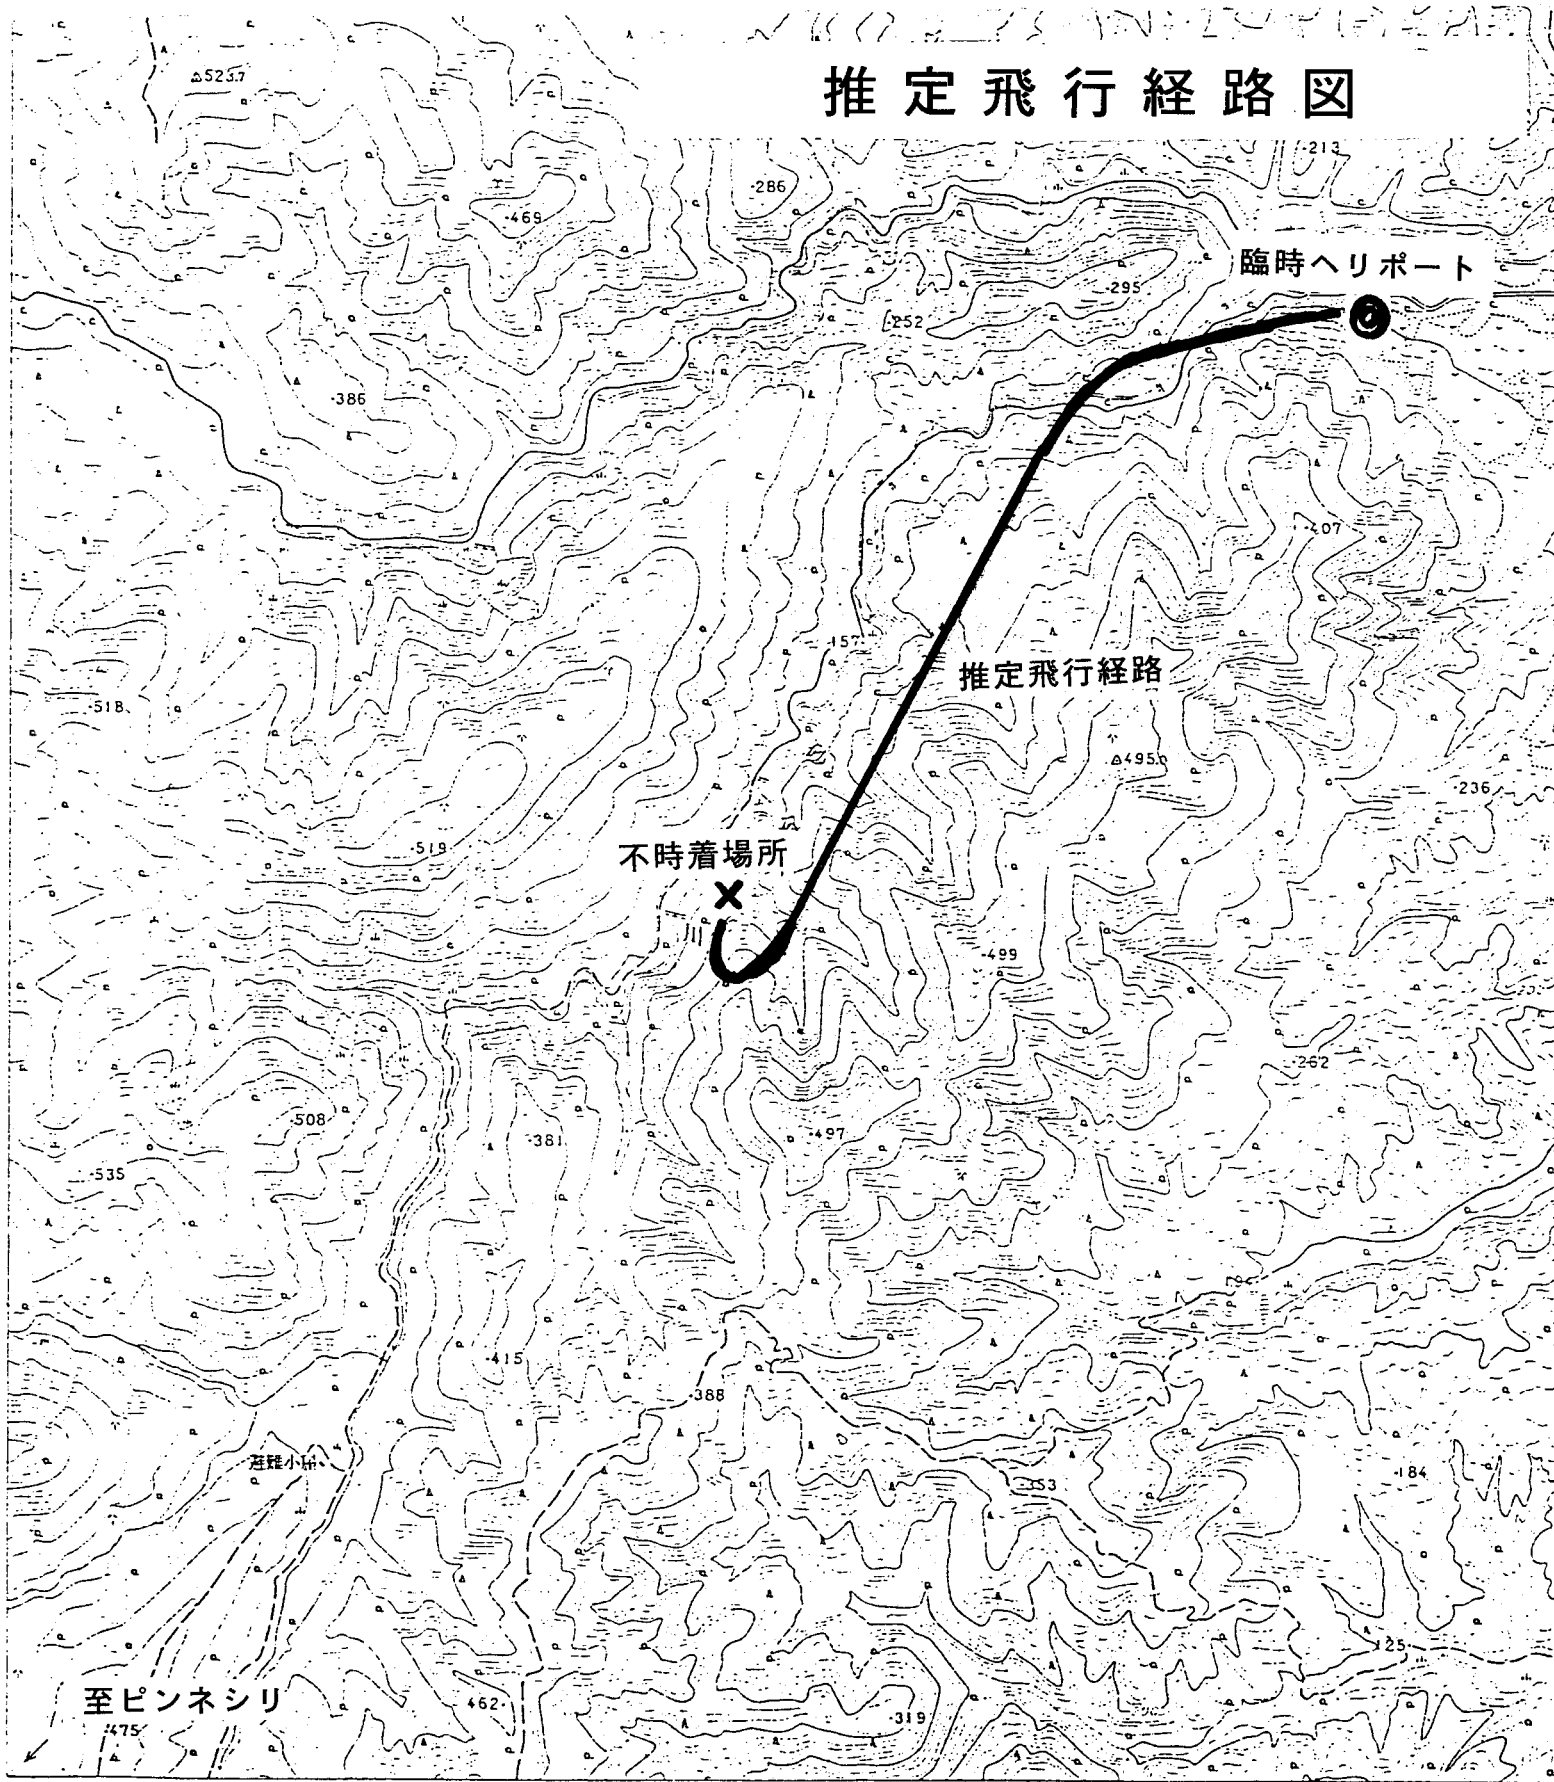
# 推定飛行経路図

機長は、輸送していた生コンクリートを放出し、臨時ヘリポートに向けて右旋回を行ったが、同機は沈下を続け、砂金沢の山林に不時着して約60度の斜面に横転した(付図1参照)。

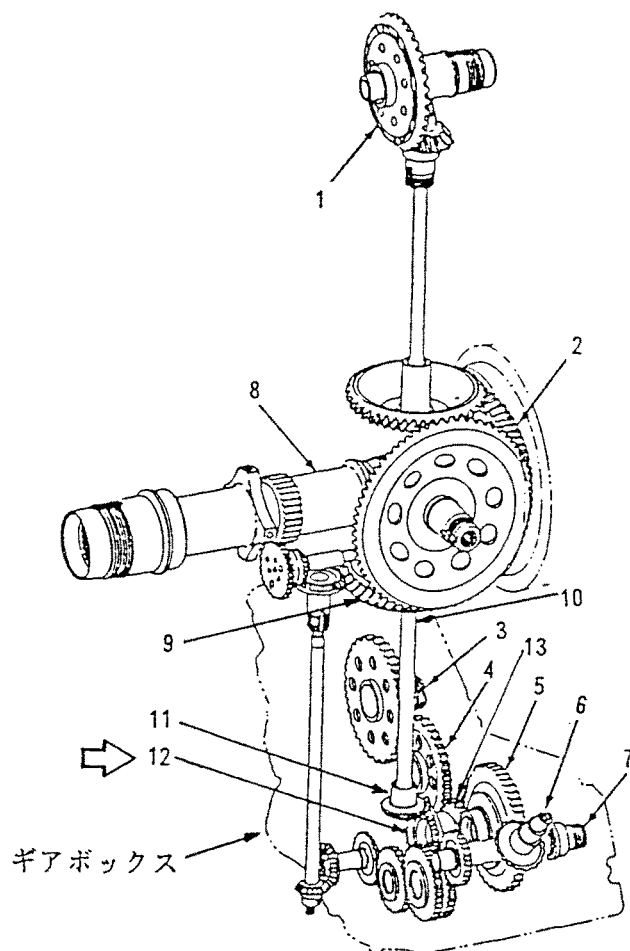
エンジン補機駆動システムのギア連結機構

ギア、タワーシャフト、ベベル・ドライブギアの順に連結され、さらに、同ギアにかみ合うアクセサリ・ドライブギア・アセンブリのベベル・ドリブンギア及び同シャフト部にスプラインで結合され、ナットで締め付けられているスパーギアの順に駆動される。スパーギアは、それぞれの補機駆動用のスパーギアを駆動する(付図2及び3並びに写真1及び2参照)。

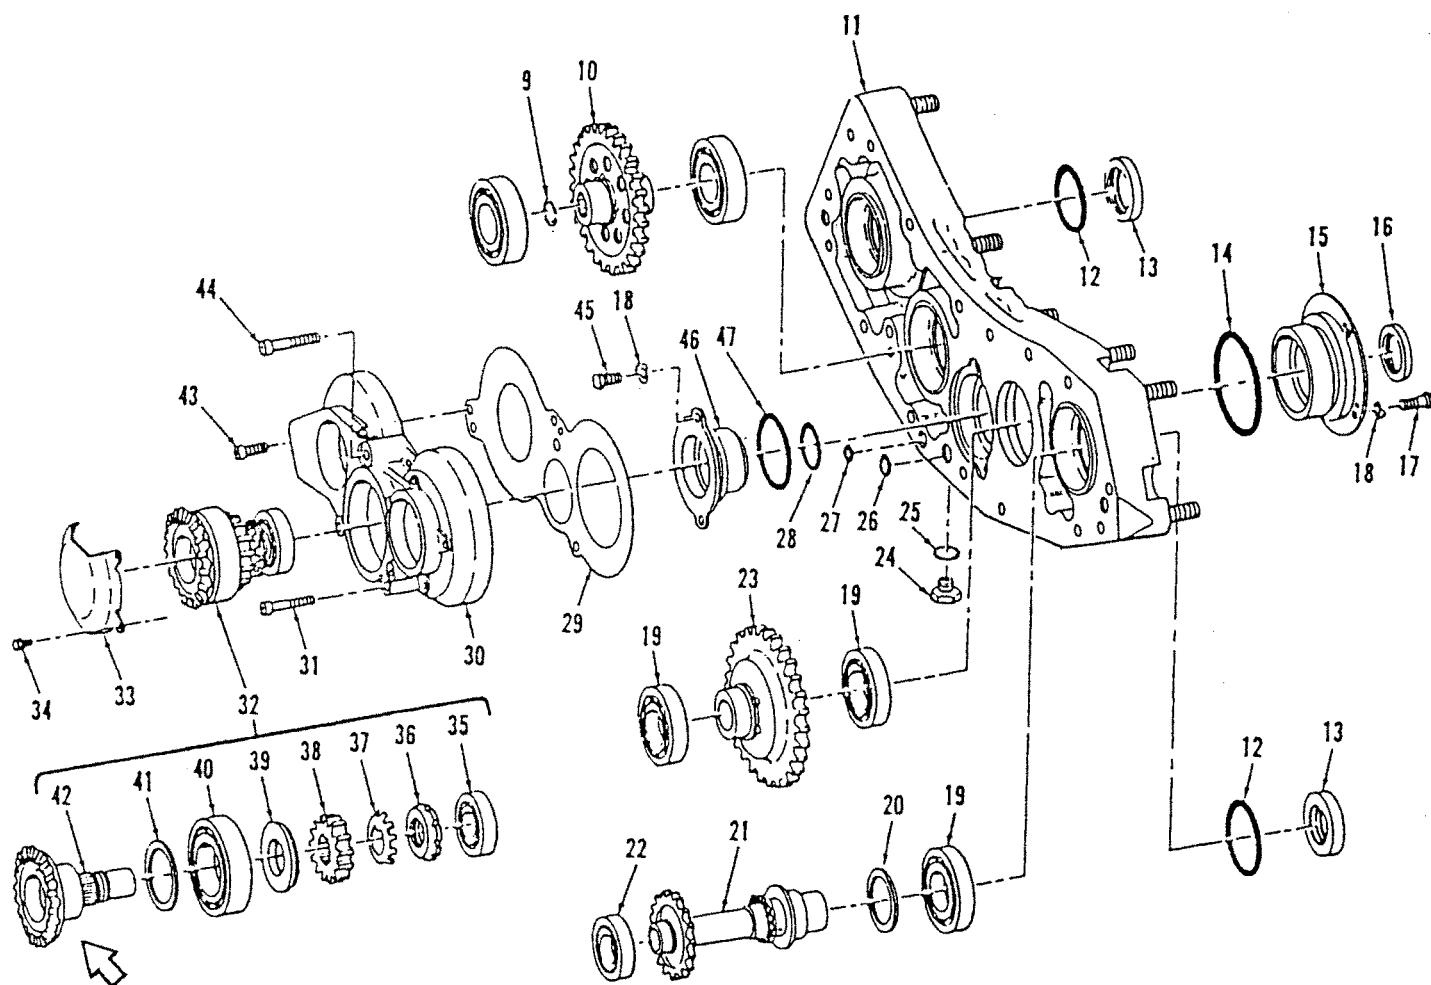
エンジン補機ギアボックス・カバーアセンブリ詳細

- (1) アクセサリ・ドライブギア・アセンブリを除き、各ギアに異常は認められなかった(付図3 番号32)。
- (2) アクセサリ・ドライブギア・アセンブリのベベル・ドリブンギアが、シャフト部(ギアの付け根部分)で破断していた(付図4 及び写真3 参照)。
- (3) アクセサリ・ドライブギア・アセンブリのナットの締め付けは、指で回せるほど緩んでいた(付図3 番号36)。
- (4) タブ・ワッシャは、ロック状態にあった(付図3 番号37)。
- (5) ベベル・ドリブンギアとスパーギアとのスプライン結合部には、異常は認められなかった(付図3 番号42及び番号38)。
- (6) ベベル・ドリブンギアの各歯面には、ほぼ全面に若干の摩耗が認められた。
- (7) ベベル・ドライブギアの各歯面には、ほぼ全面に若干の摩耗が認められた。
- (8) メイン・オイル・フィルタのエレメントには、少量の金属微粉が付着していた。
- (9) チップ・ディテクタの磁極には、少量の金属屑が付着し、短絡している状態であった。

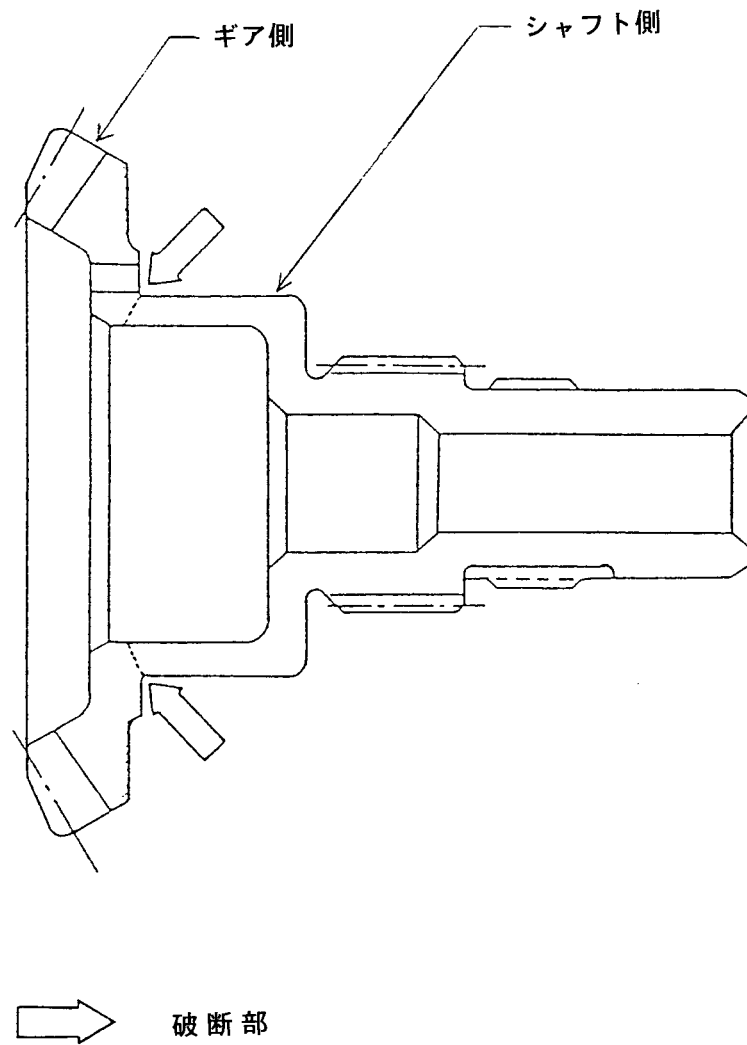
ベベル・ドリブンギアの断面図

同機のエンジンが停止したのは、アクセサリ・ドライブギア・アセンブリのベベル・ドリブンギアが疲労破断したため、コンプレッサ駆動系統の各補機が作動しなくなり、エンジンへの燃料の供給が途絶したことによるものと推定される。

エンジンの製造者であるアブコ・ライカミング社は本事故発生後、ギアボックスのベベル・ドリブンギアを改修されたものに交換する旨のサービス・ブリティン No.5508-0032(昭和61年12月9日付け)を発行した。

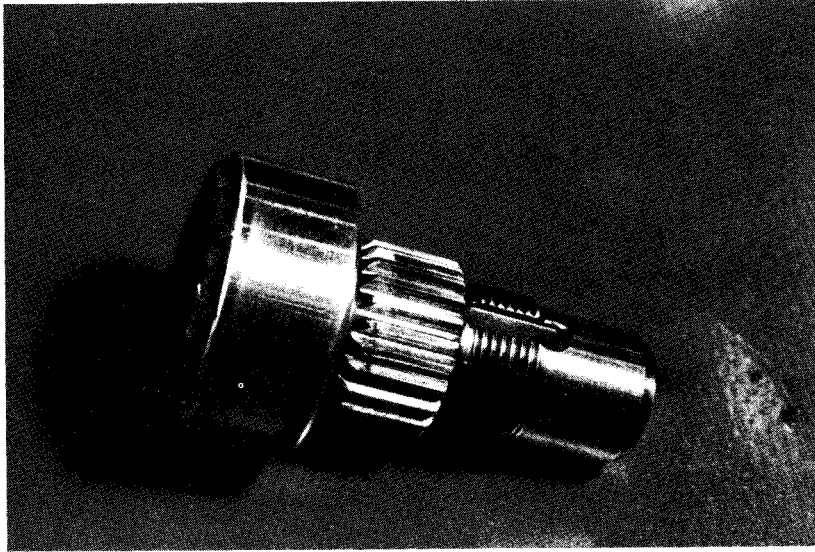
- 3.2.5 同機が臨時ヘリポートを離陸して間もなくエンジンが停止したことについては、エンジン・フューエル・ポンプ、フューエル・コントロール等コンプレッサ駆動系統の各補機が作動しなくなり、エンジンへの燃料の供給が途絶したことによるものと推定される。
- 3.2.6 コンプレッサ駆動系統の各補機が作動しなくなったのは、前述の試験及び研究の結果から、アクセサリ・ドライブギア・アセンブリのベベル・ドリブンギアがエンジンの起動、加減速、停止に伴う荷重の作用により疲労破断したため、同補機への駆動力が失われたことによるものと推定される。
- 3.2.7 アクセサリ・ドライブギア・アセンブリのナットの締め付けが緩んでいたことについては、ベベル・ドリブンギアとスパークギアとのスプライン結合部が正常であることから、ナットの緩みはベベル・ドリブンギアがシャフト部で破断したことによるものと推定される。
- 3.2.8 ベベル・ドリブンギアの疲労破断の原因については、ベベル・ドリブンギアとベベル・ドライブギアとのバックラッシュ、又は歯当たりの不良により両ギアのかみ合いが正常でなかったこと、ベベル・ドリブンギアのシャフト部の強度に余裕が少なかったこと、両ギアの歯面の摩耗の影響等が考えられるが、これを明らかにすることはできなかった。
- 3.2.9 エンジン停止時、エンジン・チップ警報灯が点灯したのは、ベベル・ドリブンギアが疲労破断し、同ギアがシャフト部を残してアクセサリ・ドライブ・ギアボックス・ケース内に落ち込んだ際、付近の構造物に接触したことにより生じた金属屑が、ギアボックスの下部に取り付けられているチップ・ディテクタの磁極に付着したことによるものと推定される。

写真3 破断したベベル・ドリブンギア（シャフト側）

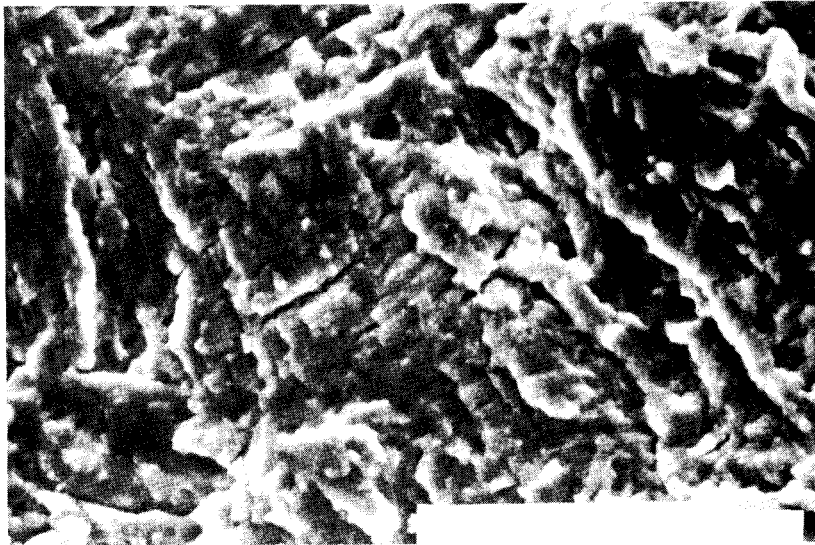
- (1) ギアボックスについてボア・アライメント(ギアを保持するベアリングが入る下孔の偏心度)及びアクセサリ・ドライブギア・アセンブリの各部品の寸法を検査した結果、異常は認められなかった。
- (2) ベベル・ドリブンギアとベベル・ドライブギアとのバックラッシュについては、ベベル・ドリブンギアがシャフト部で破断したため測定できなかった。
- (3) ベベル・ドリブンギアの破断部について電子顕微鏡による観察を実施した結果、シャフト部外周表面を起点とした疲労破面が認められた。
- (4) ベベル・ドリブンギアの破断部について金属組織検査、硬度検査及び成分分析を実施した結果、材質上の欠陥は認められなかった。

写真4 ベベル・ドリブンギア破断面の電子顕微鏡写真（×2900）
