航空事故調査報告書

西日本空輸株式会社所属
アエロスパシアル式SA360型JA9277
福岡県粕屋郡宇美町
昭和62年11月11日

昭和63年3月30日

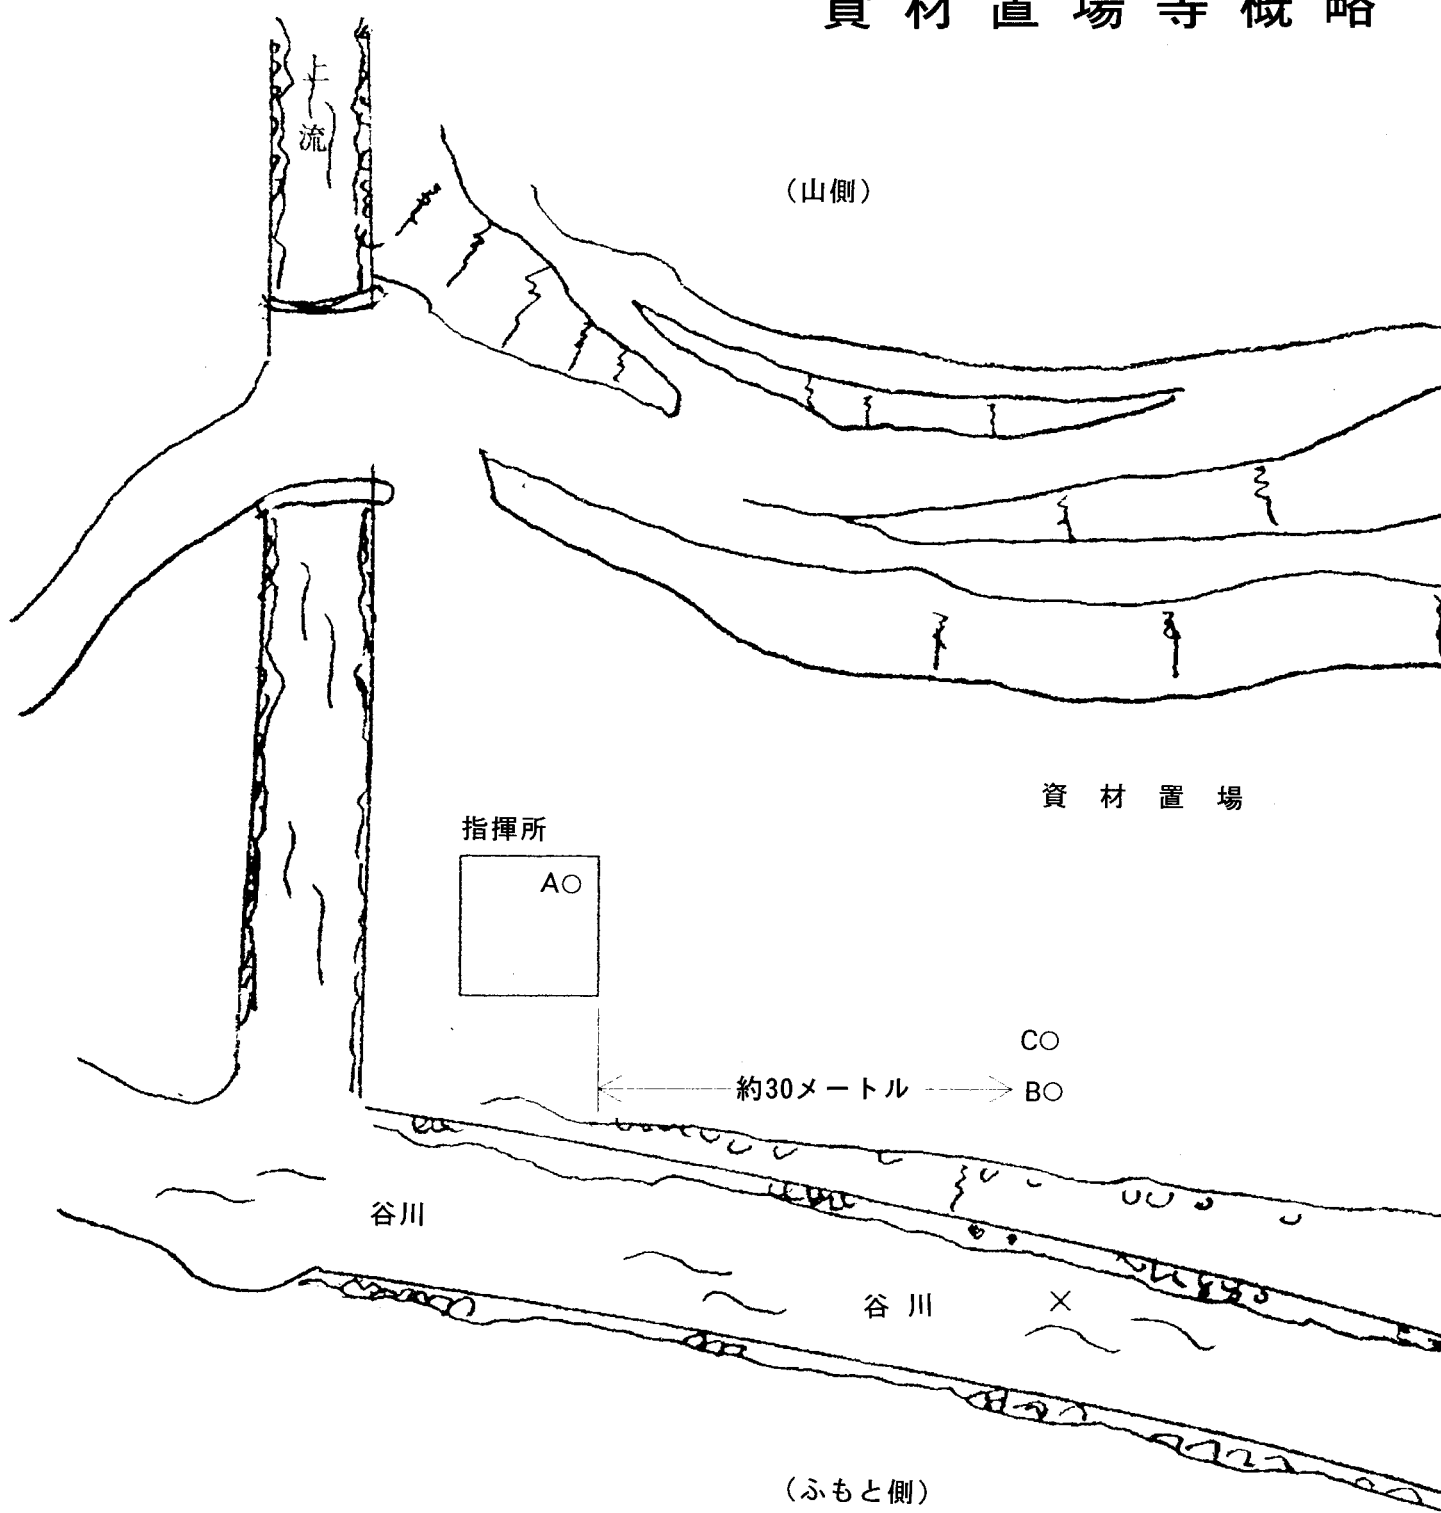
付図1

資材置場には、地上作業全般の安全管理と関係部署(地上作業員、機長、建設現場及び会社)との連絡を担当する現場安全管理者A及び同機を誘導するとともに、資材を固縛しているワイヤロープを同機下部の荷物運搬用フック(以下「フック」という。)に掛ける作業を担当する地上作業員B、Cの3名が配置されていた(付図1参照)。

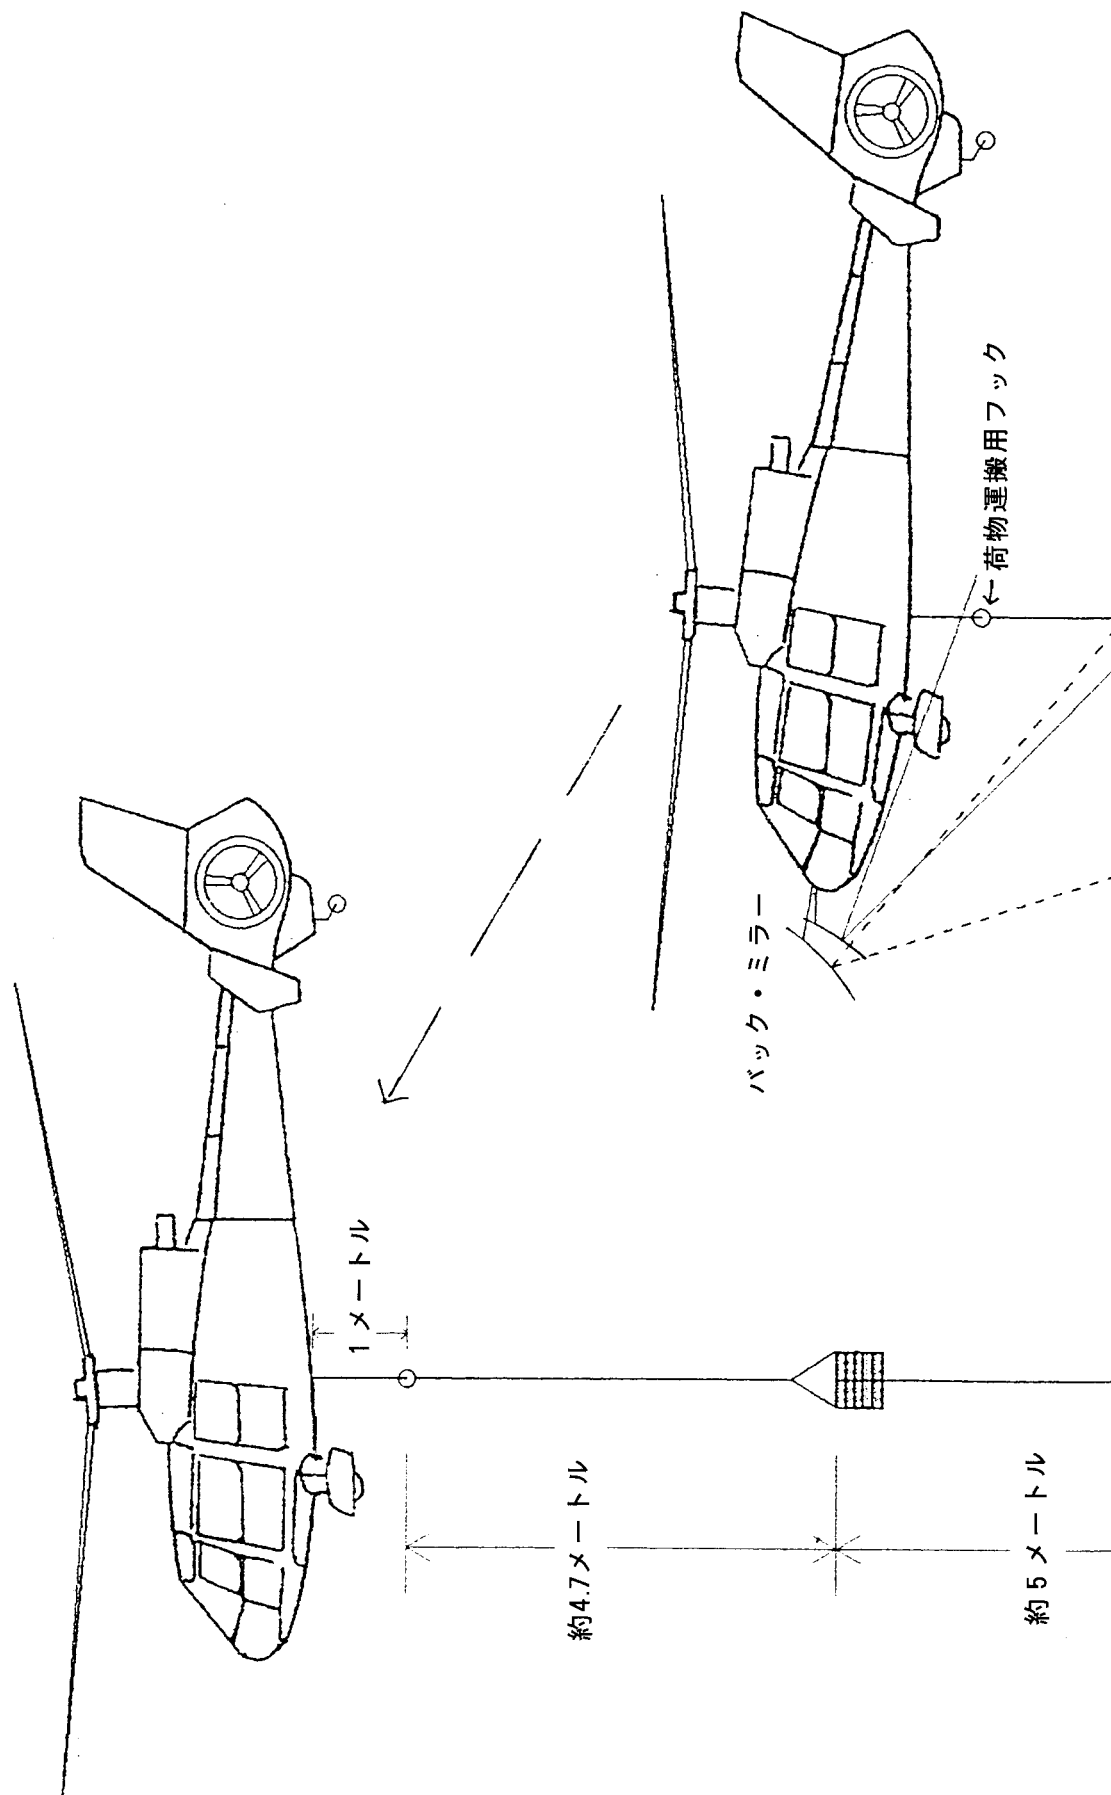
吊り上げ状況図

Bは、Cに今回は2個吊りにすると話したが、Aには連絡するのを忘れていた。Bは同機を資材の真上に誘導し、1個目の資材のワイヤロープをフックに掛け終わって、2個目の資材のワイヤロープを1個目の資材越しにCから受け取ろうとした。そのとき、同機がゆっくりと上昇し、ワイヤロープを張り合わせ始めたため、Bは危険を感じて、Cにその場を離れるよう手で合図をするとともに、同機からの吹き下ろしの弱い所まで離れ、同機の方を見たとき、2個目の資材のワイヤロープがCの左足に絡まり、Cが逆さまに吊り上げられているのを発見した(付図2参照)。

するにつれて緩んでいた同ワイヤロープが張られ、その際、同ワイヤロープがCの左足に絡まり、Cが吊り上げられたものと考えられる。しかし、同ワイヤロープがCの左足にどのようにして絡まったかについては、明らかにできなかった。

ワイヤロープがCの左足に絡まり、同機に吊り上げられたのは、1個目のワイヤロープがフックに掛けられた時点で、機長がBの誘導を待たずに、同ワイヤロープの張り合わせを行い、上昇したことによるものと推定される。

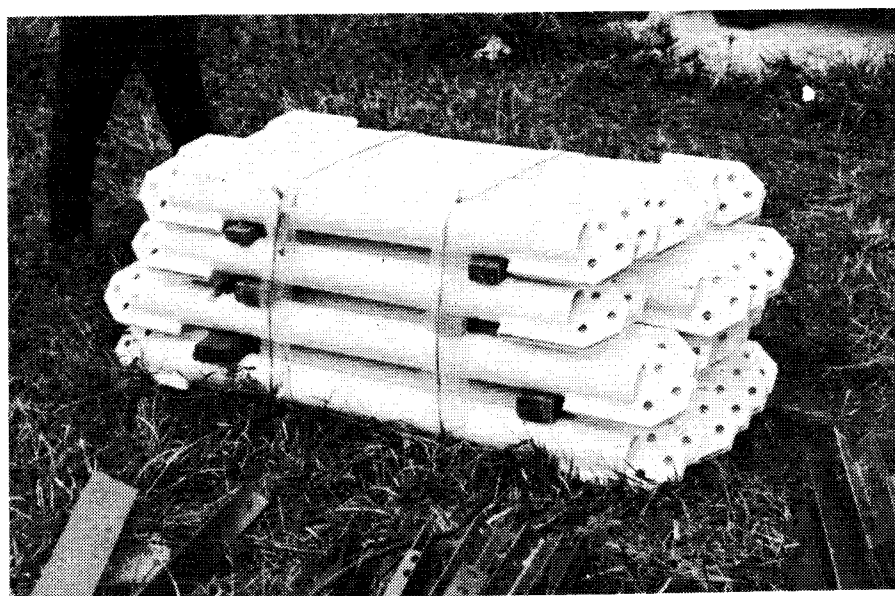
写真

機長は、Bの誘導を受けて資材の真上でホバリングしながら、機外に取り付けてあるバック・ミラーで、資材(50センチメートル×150センチメートル×70センチメートル、写真参照)を固縛したワイヤロープをBがフックに掛ける状況を監視していた。

建設資材
