航空事故調査報告書  
東京大学所属  
アレキサンダー・シュライハー式ASK21型JA2379  
栃木県河内郡鬼怒川滑空場  
昭和62年10月18日

昭和63年4月6日  
航空事故調査委員会議決

### 1.1 航空事故の概要

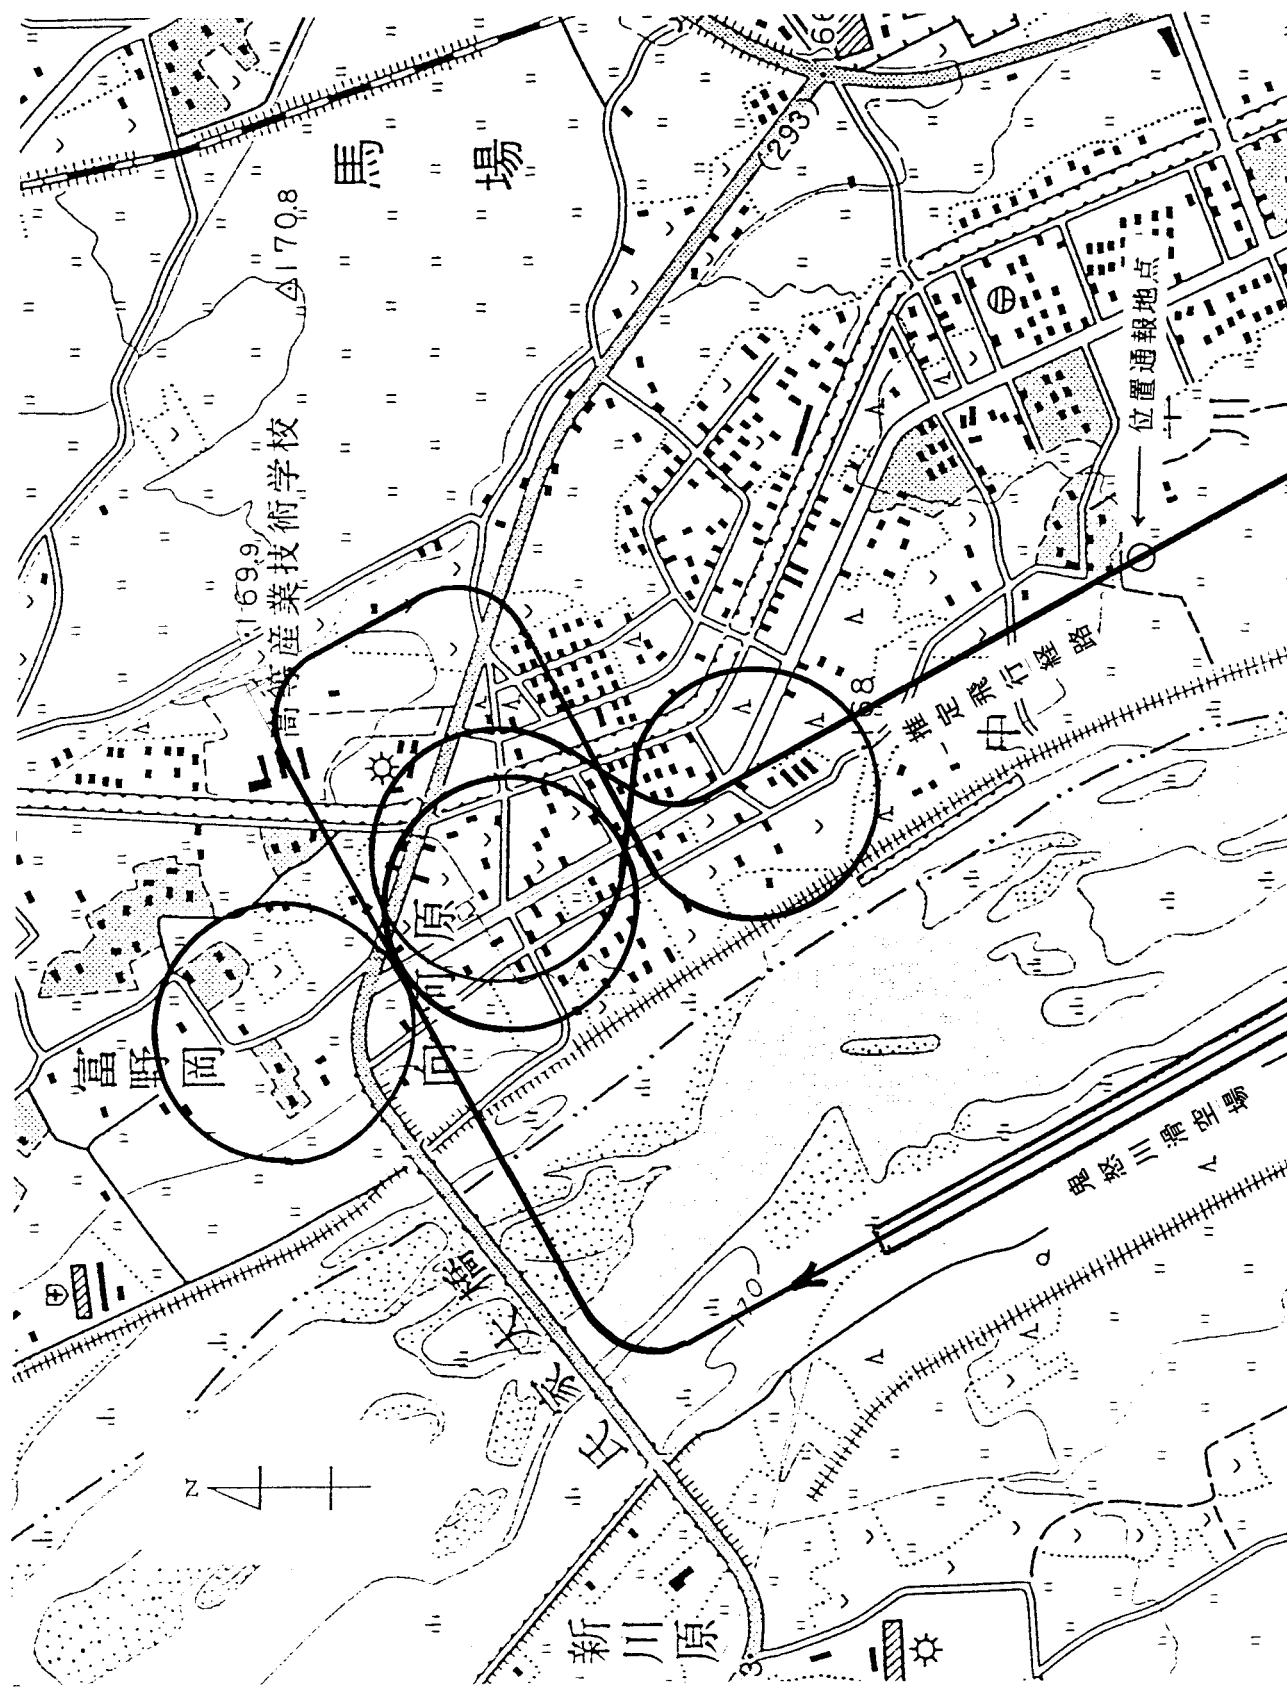
推定飛行経路図

その後同機は、付図のとおり、ダウン・ウインド・レグ等で左右の360度旋回を繰り返しながら直線飛行に移り、高度約170メートル、速度約85キロメートル/時で、チェック・ポイント(位置通報地点)を通過したことをピストに報告した。

同機は、機長の操縦により、ダイブ・ブレーキを併用して、右フォワード・スリップにより大きな沈下率で降下し、通常の着陸接地点近くまで滑走路の軸線に沿って進入した。機長は、接地の直前に右の傾きを修正したが、同機の機首は滑走路方向に戻ることなく、やや機首下げに近い姿勢で滑走路左側にハード・ランディングした。

トル滑走し、滑走路右側の草地に機首から突っ込み停止した。
