航空事故調査報告書  
スペクトラム・ビーバー式RX-550型超軽量動力機  
沖縄県具志川市沖合  
昭和62年10月10日

昭和63年3月30日  
航空事故調査委員会議決

### 1.1 航空事故の概要

スペクトラム・ビーバー式RX-550型超軽量動力機は、昭和62年10月10日13時15分ごろ、レジャー飛行中エンジンが停止し、沖縄県具志川市沖合約150メートルの海面に不時着し、水没した。

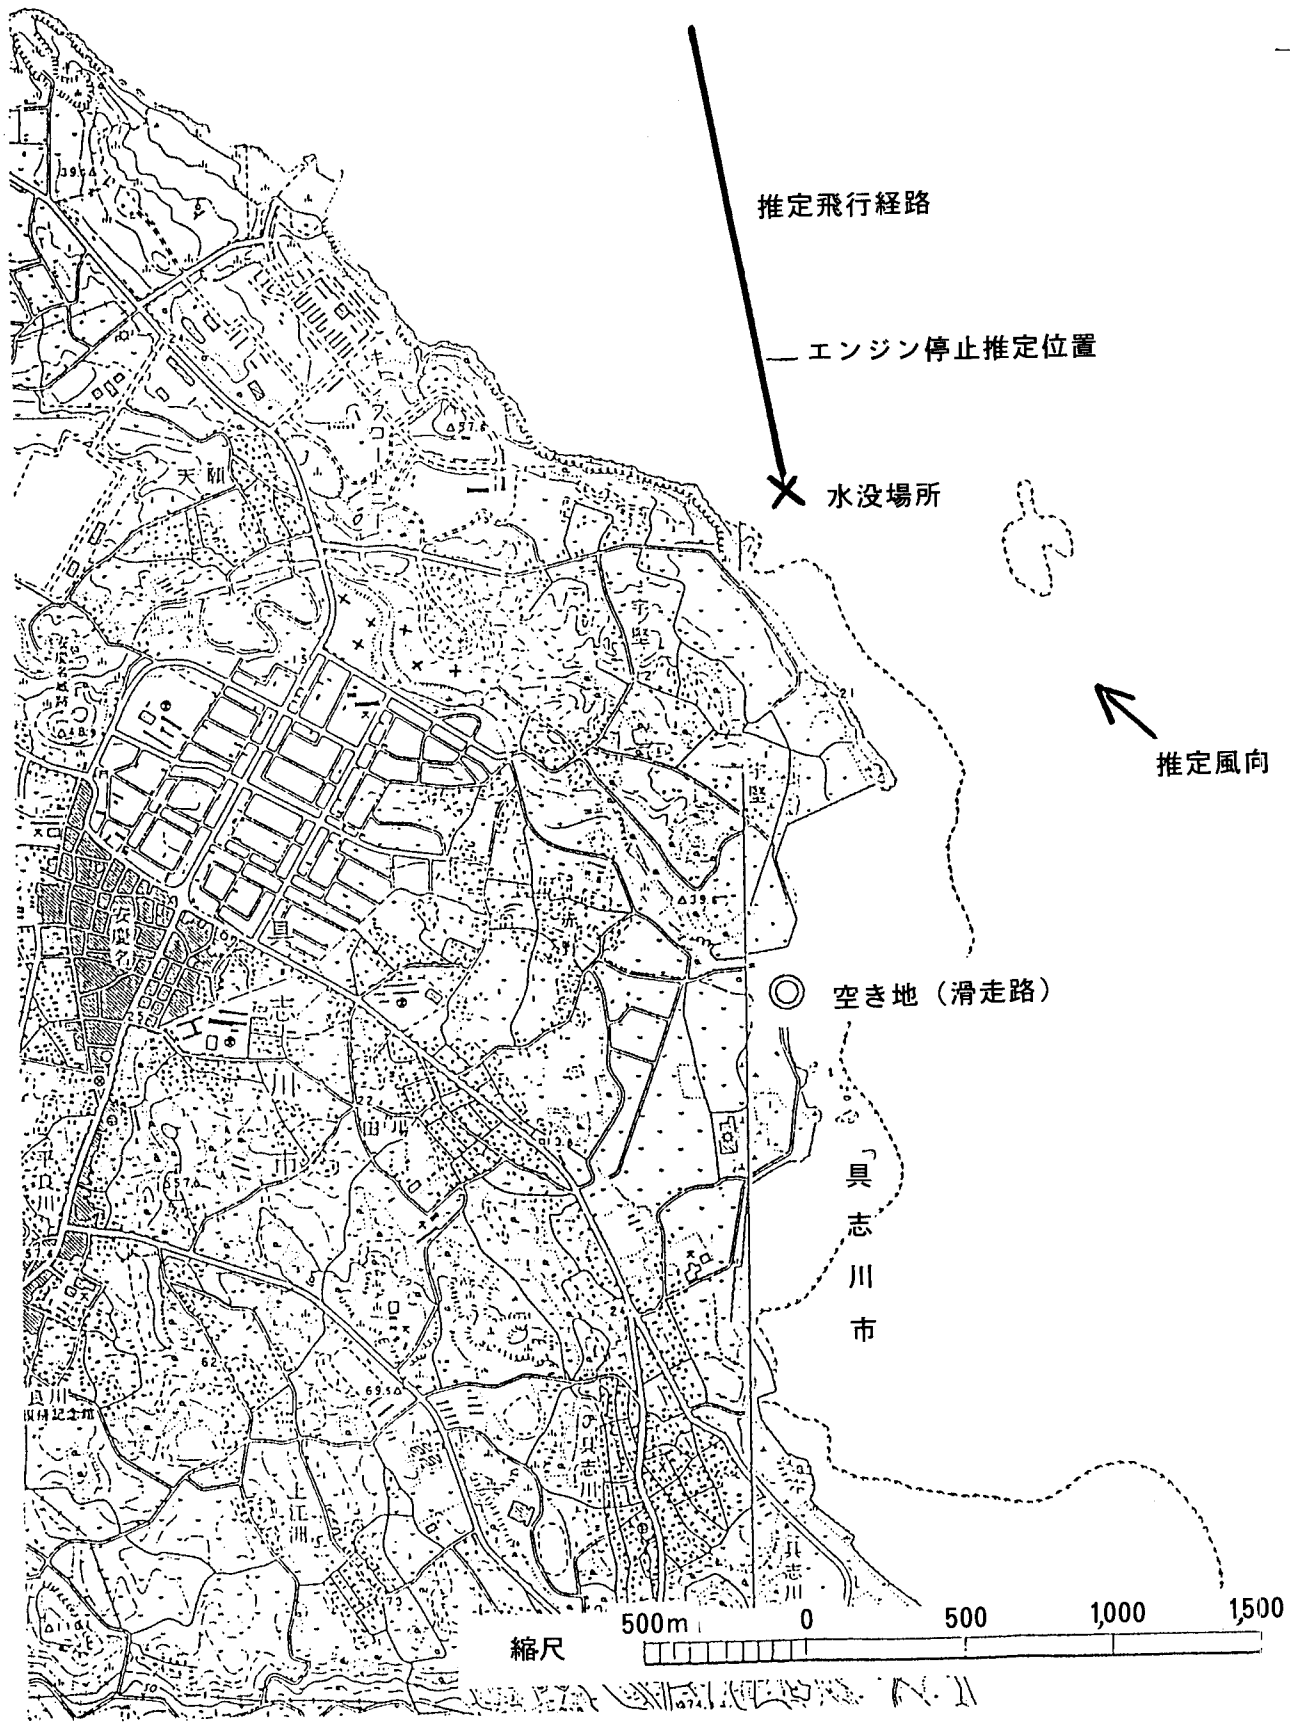
# 推定飛行経路図

操縦者が前席に同乗者が後席に搭乗し、同機は13時過ぎに滑走路を北から南に向かい離陸した後、左旋回して海上に飛行して北上した。同機は約8キロメートル北上した後、滑走路に帰投のためUターンして南に向かい、滑走路の北約3キロメートルの海上に高度約100フィートで到達した。操縦者は、着陸のため滑走路周辺に他の超軽量動力機が飛行しているかどうかを確認しようとして上昇に移行したが、同機が高度約200フィートまで上昇したところで突然エンジンが停止した。操縦者は、エンジンの再起動の操作が前席からは不可能であるため、滑走路方向へ飛行を続けたが、滑走路の北約1.6キロメートル、海岸線から約150メートルの海面に不時着水し、水没した(付図参照)。

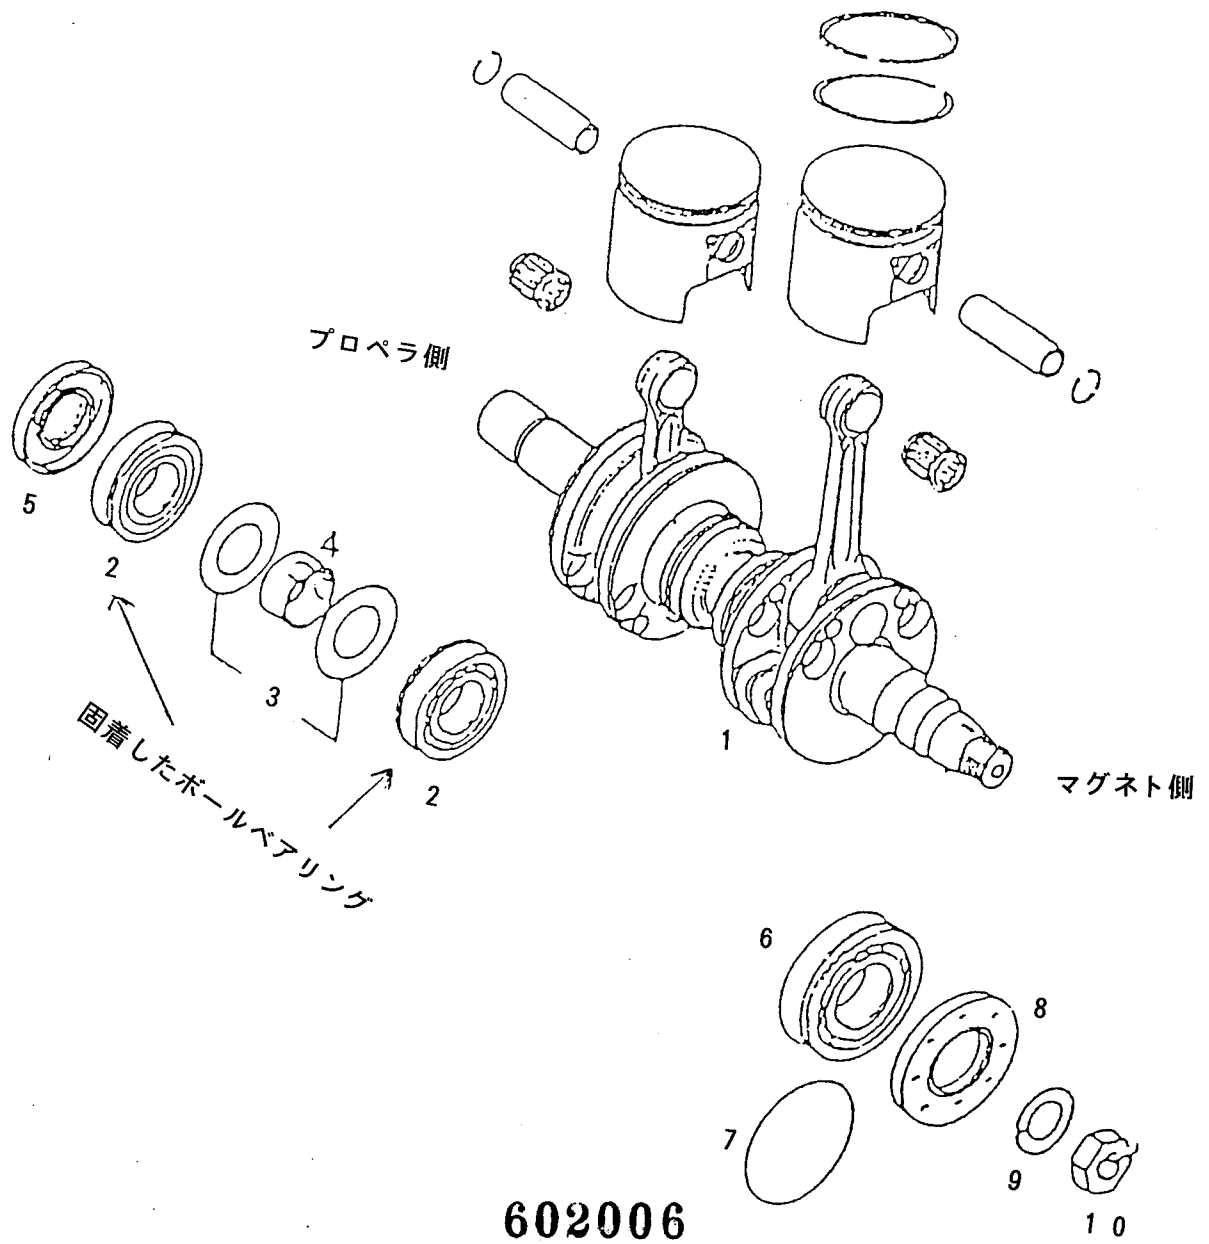
# クランクシャフト

プロペラ側クランクシャフトのボールベアリング 固着

- 3.1.1 当時の気象状況は、事故に関連はなかったものと認められる。
- 3.1.2 同機は、調査結果及び操縦者の口述から、事故発生までエンジンを除き異常はなかったものと認められる。
- 3.1.3 エンジンを分解した結果、エンジン停止の原因とみられるプロペラ側クランクシャフトのボールベアリング2個の固着以外には不具合は認められなかった。なお、マグネット側クランクシャフトのボールベアリングは異常なく手回しができたため、この固着が海水によるものとは考えられない。
- 3.1.4 同機は航空機の整備関係者の所有で、複数の友人も同機を使用しており、これらの友人によれば、離陸時及び上昇時にフル・スロットルにした際、エンジン回転数が7,000回転/分(最大許容回転数は6,350回転/分)まで上がることがあったとのことである。このことから、同エンジンのクランクシャフトのボールベアリングの固着は、クランクシャフトの度々の過回転によることが考えられる。
- 3.1.5 同機のエンジンが停止した際、エンジンの再起動操作は前席からは不可能であり、かつ、その地点が滑走路の北約3キロメートルで高度約200フィート(約60メートル)であったため、滑空性能からみて、同機は滑走路まで到達することはできなかったものと認められる。

本事故の原因は、同機が海上を飛行中、クランクシャフトのボールベアリングの固着によりエンジンが停止したため、不時着水したことによるものと認められる。
