航空事故調査報告書  
ホームビルト三河式HA-500<sub>2</sub>型超軽量動力機  
静岡県小笠郡大須賀町  
昭和63年1月17日

昭和63年4月6日  
航空事故調査委員会議決

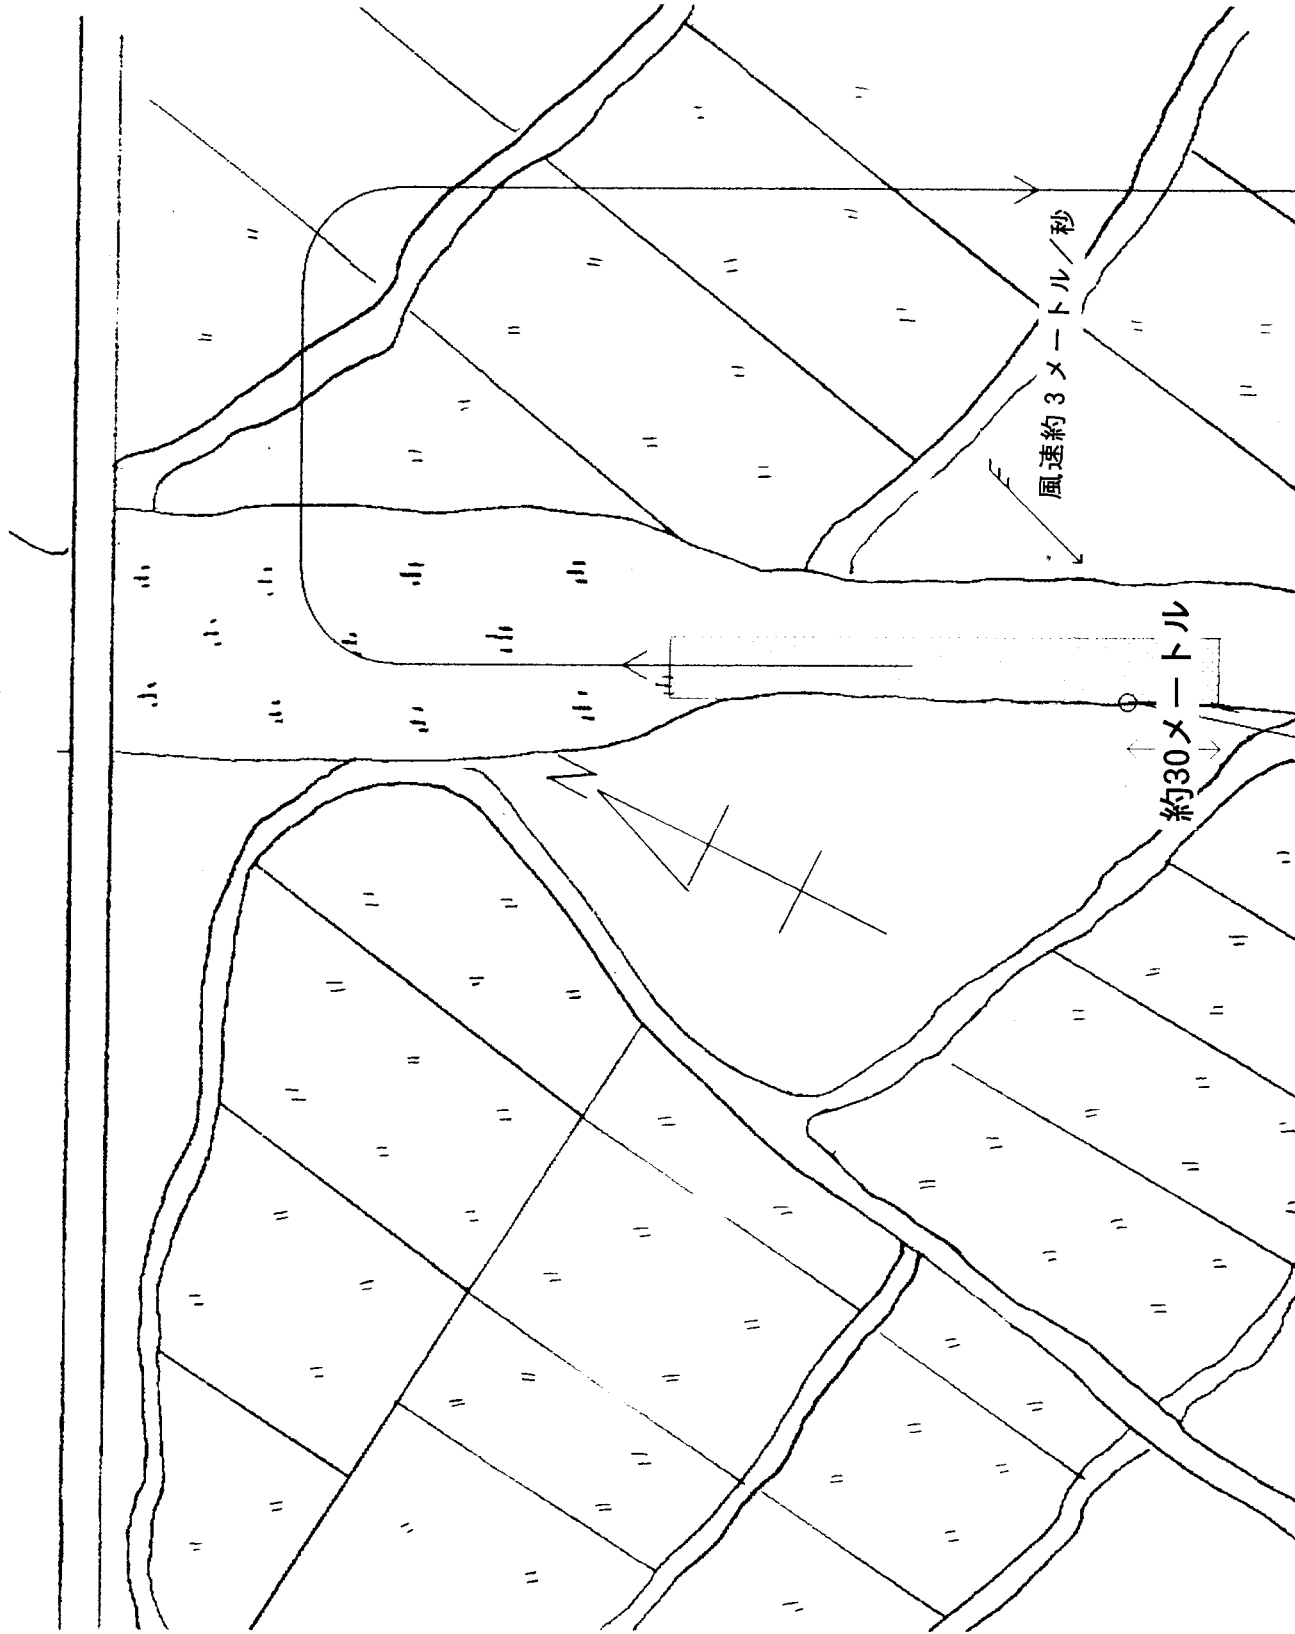
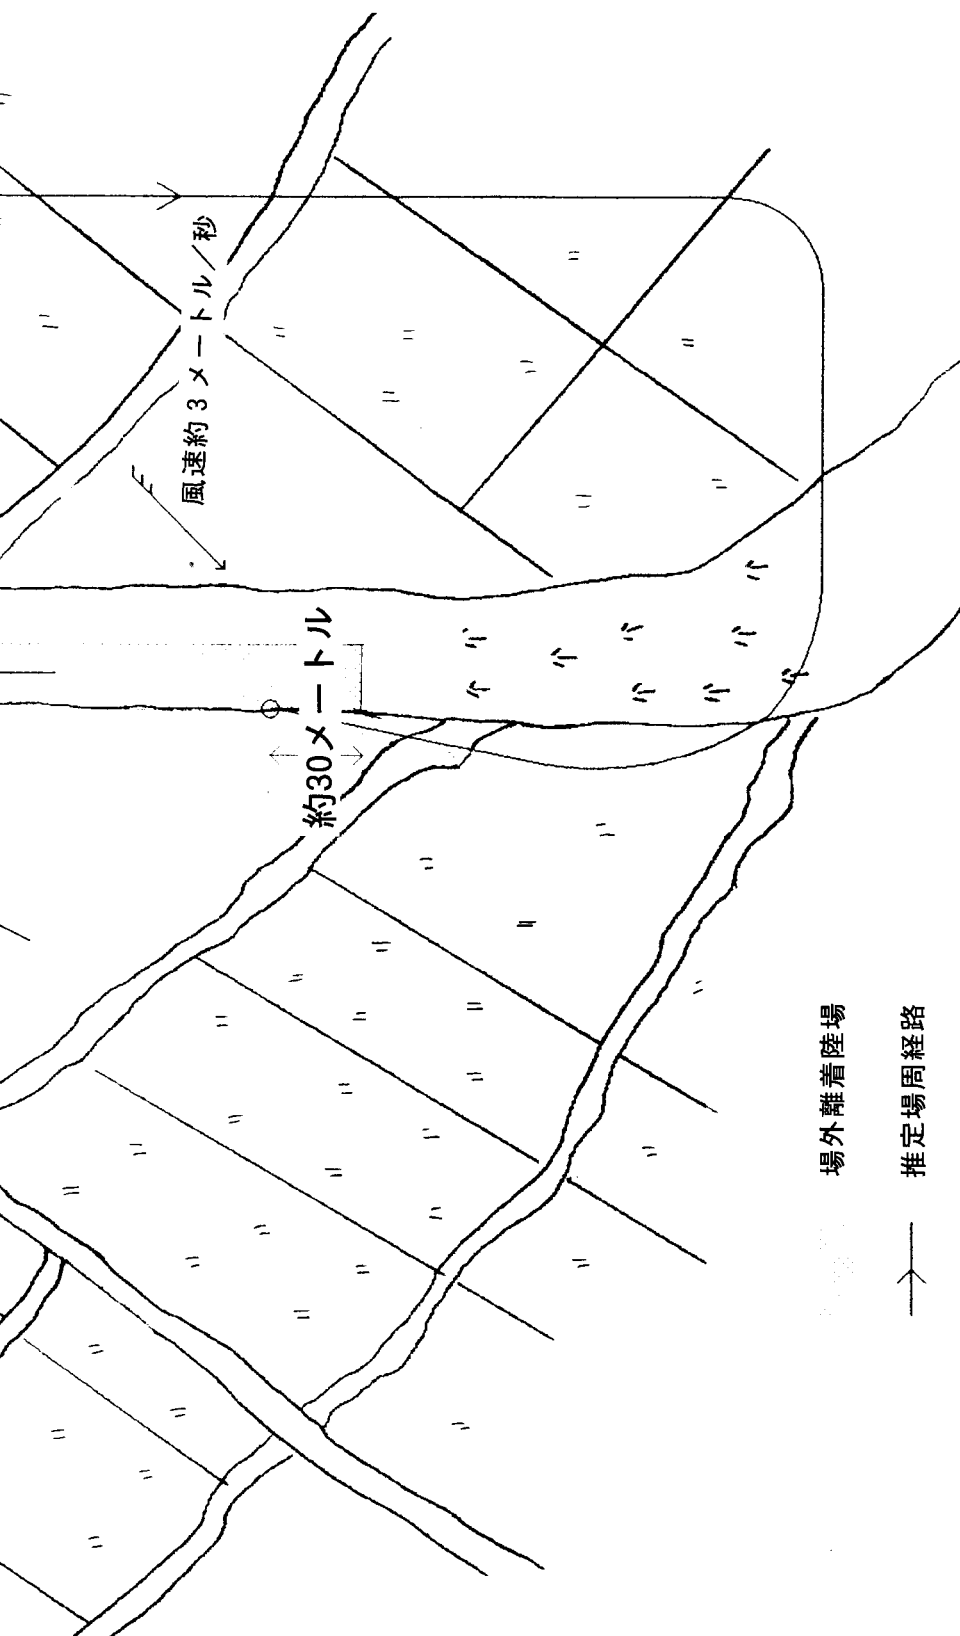
# 事故現場付近概略図

事故発生地点は、滑走路南東端から約30メートルの滑走路の左側面付近(付図参照)であり、事故発生時刻は、11時00分ごろであった。

3.1.2 同乗者は、左席での操縦が初めてであったことから、右前方からの風を十分修正することができず、ファイナル・コースにおいて滑走路の延長線より左側にはみ出して斜めのアプローチとなり、着陸の直前における高度の判定が適切でなかったため、前脚と右主脚が滑走路の左側端に衝突し、このため、同機は前方にのめり倒立して停止したものと推定される。

推定場周経路

衝突地点
