航空事故調査報告書(63-6)

# 航空事故調査報告書

日本農林ヘリコプター株式会社所属

川崎ベル式47G3B-KH4型JA7540

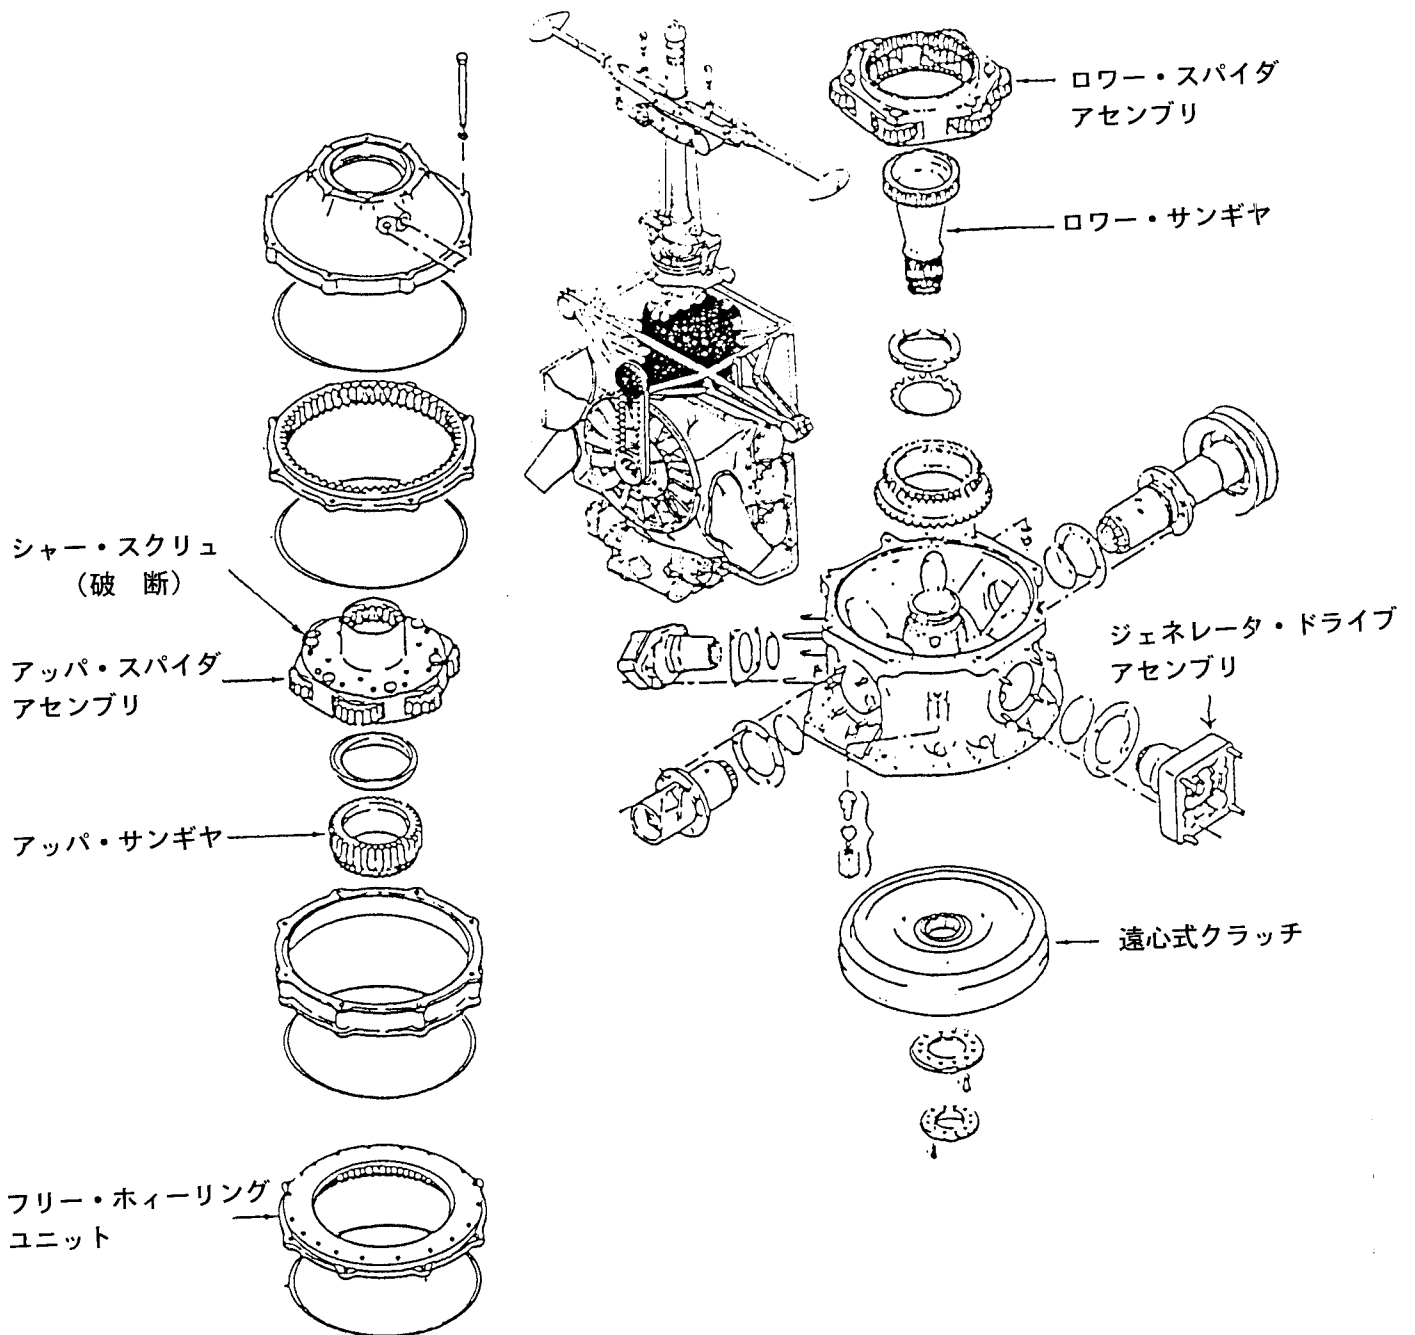
# トランスミッション

- (1) アッパ・スパイダとドライブシャフト・フランジを結合している6本のシャー・スクリュ及びジェネレータ・ドライブシャフトが破断していた。破断面を電子顕微鏡により観察した結果、疲労破面は認められず、いずれも破断面全体にせん断ディンプルが認められた。
- (2) フリー・ホィーリング・ユニットにスリップの痕跡が認められた。
- (3) 遠心クラッチのシュー及びドラムの当たり面には、スリップの痕跡は認められず、また上記(1)、(2)以外の個所には異常は認められなかった。

同機に装着されていたトランスミッションには、ヘビー・デューティ・タイプの遠心式クラッチ及び厚肉リング・ギアのフリー・ホィーリング・ユニットが組み込まれており、エンジン出力は、遠心式クラッチ、ローワー・サンギア、ローワー・スパイダ、フリー・ホィーリング・ユニット、アッパ・スパイダの順に伝達され、マストが駆動される(付図-2及び付図-3参照)。

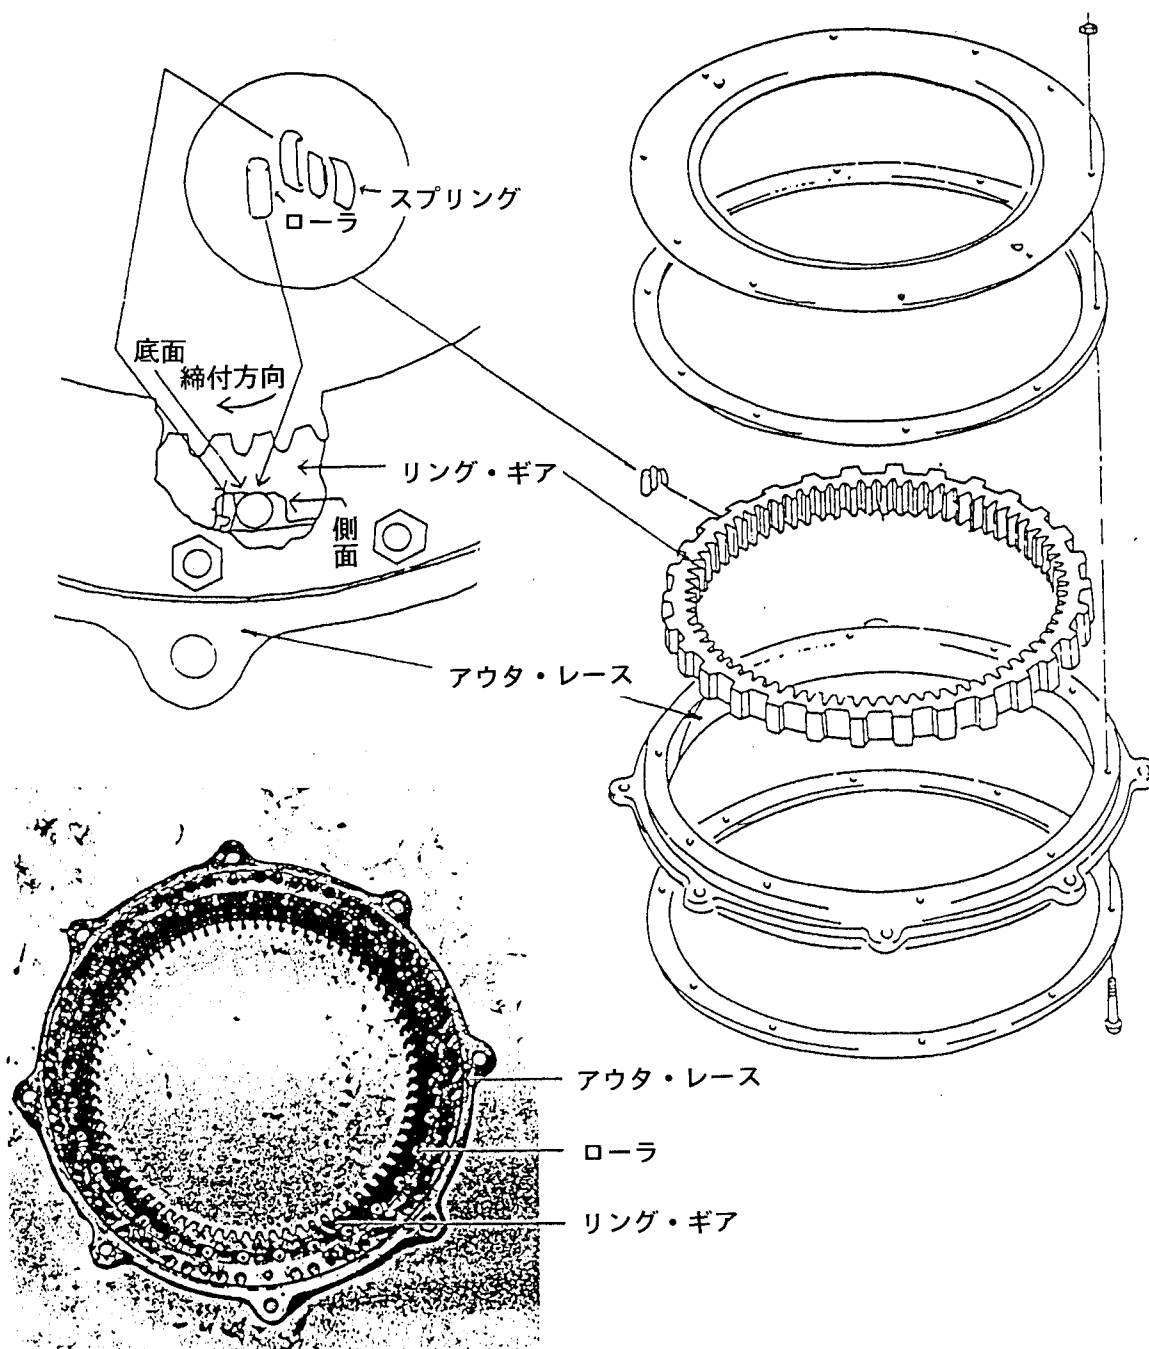
# フリー・ホイーリング・ユニット

- (1) フリー・ホィーリング・ユニットのロック試験を行った結果、32個のローラのうち22個のローラがアンロック状態であった。
- (2) ローラの外径寸法を測定した結果、32個のローラのうち、26個が規定値〔最大0.3000インチ(7.6200ミリメートル)、最小0.2998インチ(7.6149ミリメートル)〕より小さく、最大のもので7.6150ミリメートル(0.2998インチ)、最小のもので7.6110ミリメートル(0.2996インチ)であった。また、ローラの表面にはスリップによるものとみられる条痕が認められた。
- (3) アウタ・レースの内径寸法を4個所測定した結果、2個所において規定値〔最小9.0010インチ(228.600ミリメートル)、最大9.0011インチ(228.630ミリメートル)〕より大きく、その値は228.632ミリメートル(9.0012インチ)と228.640ミリメートル(9.0016インチ)であった。また、アウタ・レースの内面にスリップによるものとみられる条痕が認められた。
- (4) リング・ギアの溝底のローラ摺動面の摩耗は、いずれも規定値内であったが、スリップの痕跡とみられる傷が認められた。

- 3.1.1 機長は、適法な資格を有し、所定の航空身体検査に合格していた。
- 3.1.2 JA7540は、有効な耐空証明を有し、調査結果から、トランスミッションの不具合を除き事故発生まで異常はなかったものと推定される。
- 3.1.3 事故当時の気象は、事故に関連はなかったものと推定される。
- 3.1.4 トランスミッションを分解調査した結果、遠心式クラッチの機能には不具合は認められなかったが、フリー・ホィーリング・ユニットのアウタ・レースの内径の一部及び全ローラ(32個)のうち22個のローラが摩耗しており、フリー・ホィーリング・ユニットはスリップが発生しやすい状態であったものと推定される。
- 3.1.5 フリー・ホィーリング・ユニットの一部が摩耗してスリップが発生しやすい状態において、機長のコレクティブ・ピッチ・レバーの引き上げにより生じたトルクの変動が当該フリー・ホィーリング・ユニットの伝達し得るトルクを超えたため、フリー・ホィーリング・ユニットがスリップしたものと推定される。
- 3.1.6 6本のシャー・スクリュは破面観察の結果、過大なせん断負荷により破断したものと考えられ、破断の過程については、次のとおりと推定される。

本事故の原因は、低高度で飛行中フリー・ホイーリング・ユニットにスリップが生じ、その後の急激なかん合によってトランスミッション内のシャー・スクリュが破断し、エンジンの動力が伝達されなくなり、ハード・ランディングとなったことによるものと推定される。

- TCD-2441-85実施後、300時間を超えているフリー・ホイーリング・ユニット搭載機は、速やかにクラッチのかん合等の機能点検を実施する。300時間未満のものは、同時間に到達後50時間以内に前記点検を実施する。
- 600時間点検時、フリー・ホイーリング・ユニットを分解し、すべての部品を検査する。

また、再組立後、フリー・ホイーリング・ユニットをアンロック側に回転させてトルクを計測し、最小値が15インチ・ポント以上であることを確認する。
