航空事故調査報告書

スポルタバ式SF25C型JA2168

千葉県関宿滑空場

昭和61年12月31日

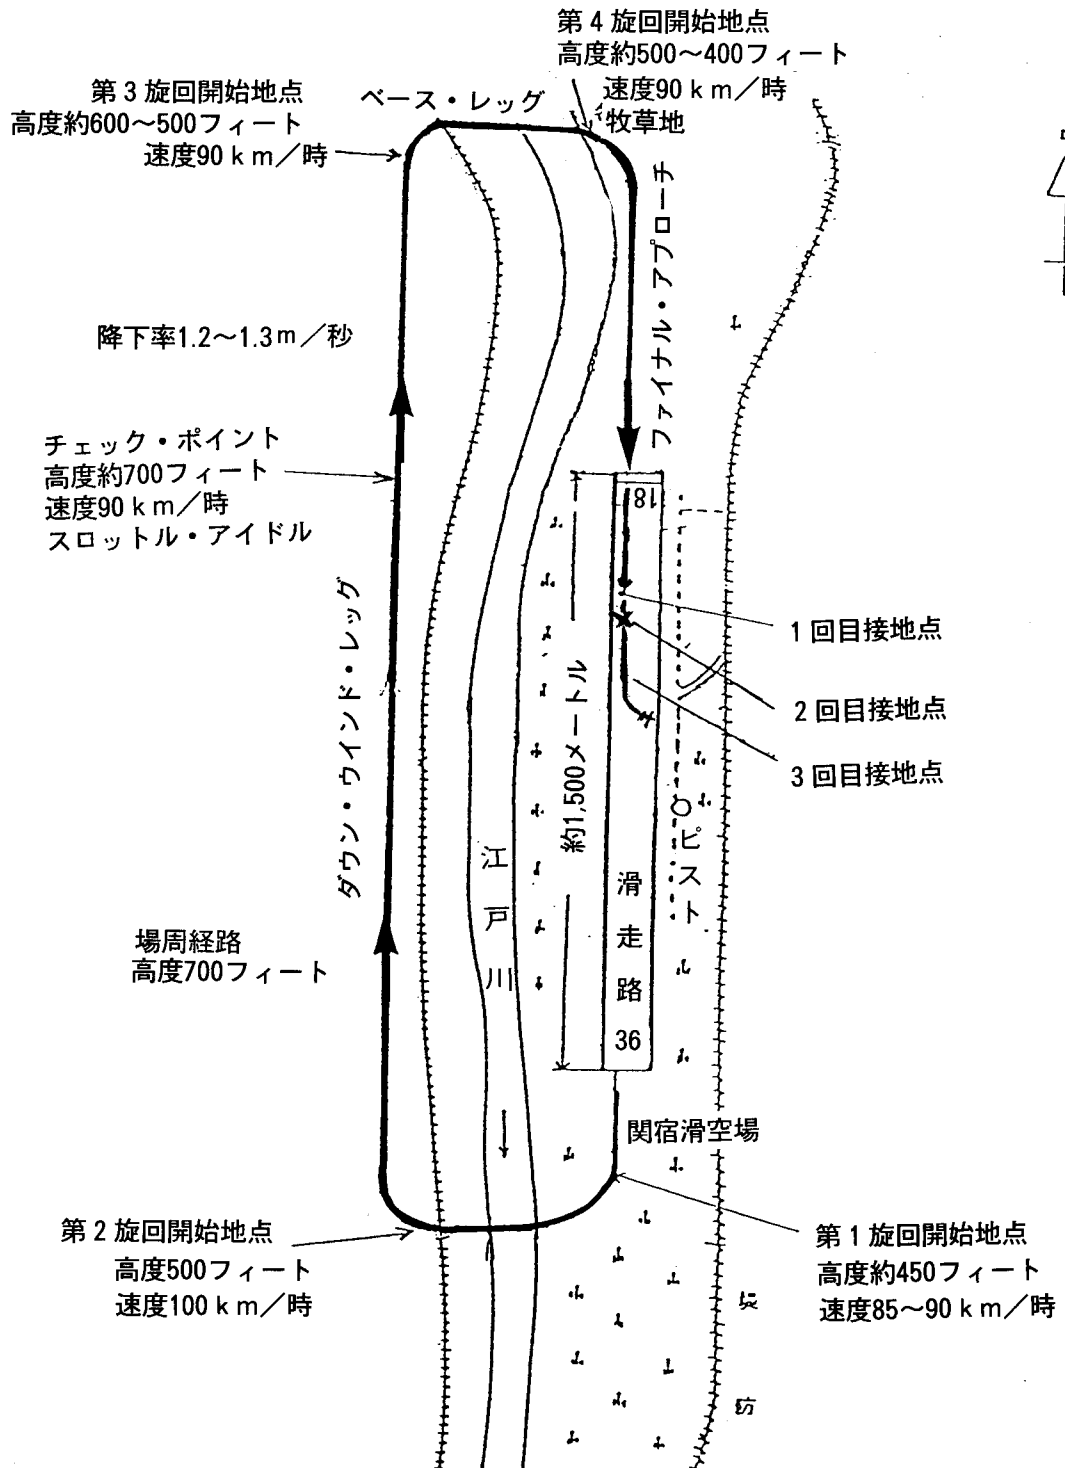
推定飛行経路図

機長は、滑走路18A進入端付近を通過後、引き起こし操作を始めて着陸態勢に入り、同機は同滑走路進入端から約300メートルの地点に主車輪から接地したが、約50センチメートルの高さにバウンドした。その際、機長は操縦桿を前に押したため、同機は最初の接地点から約45メートル先の同滑走路上にやや機首下げの姿勢で接地し、再び約1メートルの高さにバウンドした。

同機が2回目の接地時に再びバウンドしたため、機長は着陸復行を決心し、機首上げ操作を行うとともにパワーを入れたが、機体に異常な振動を感じたので、直ちにエンジン・スイッチをオフとし着陸することとした。同機は2回目の接地点から約150メートル先に着陸した。

その後、機長は、他機の妨げとならないようにとの配慮から、同機をそのまま地上滑走させ、滑走路の左側に寄せて停止させた。同機の停止位置は、滑走路18Aの進入端から約540メートルの地点であった。

同機は2回目の接地の際、プロペラ・ブレードを滑走路に接触させて損傷した。
