航空事故調査報告書
ベンセン式B-80型ジャイロ・プレーン
栃木県足利市
昭和61年5月4日

昭和63年4月20日
航空事故調査委員会議決

1.1 航空事故の概要

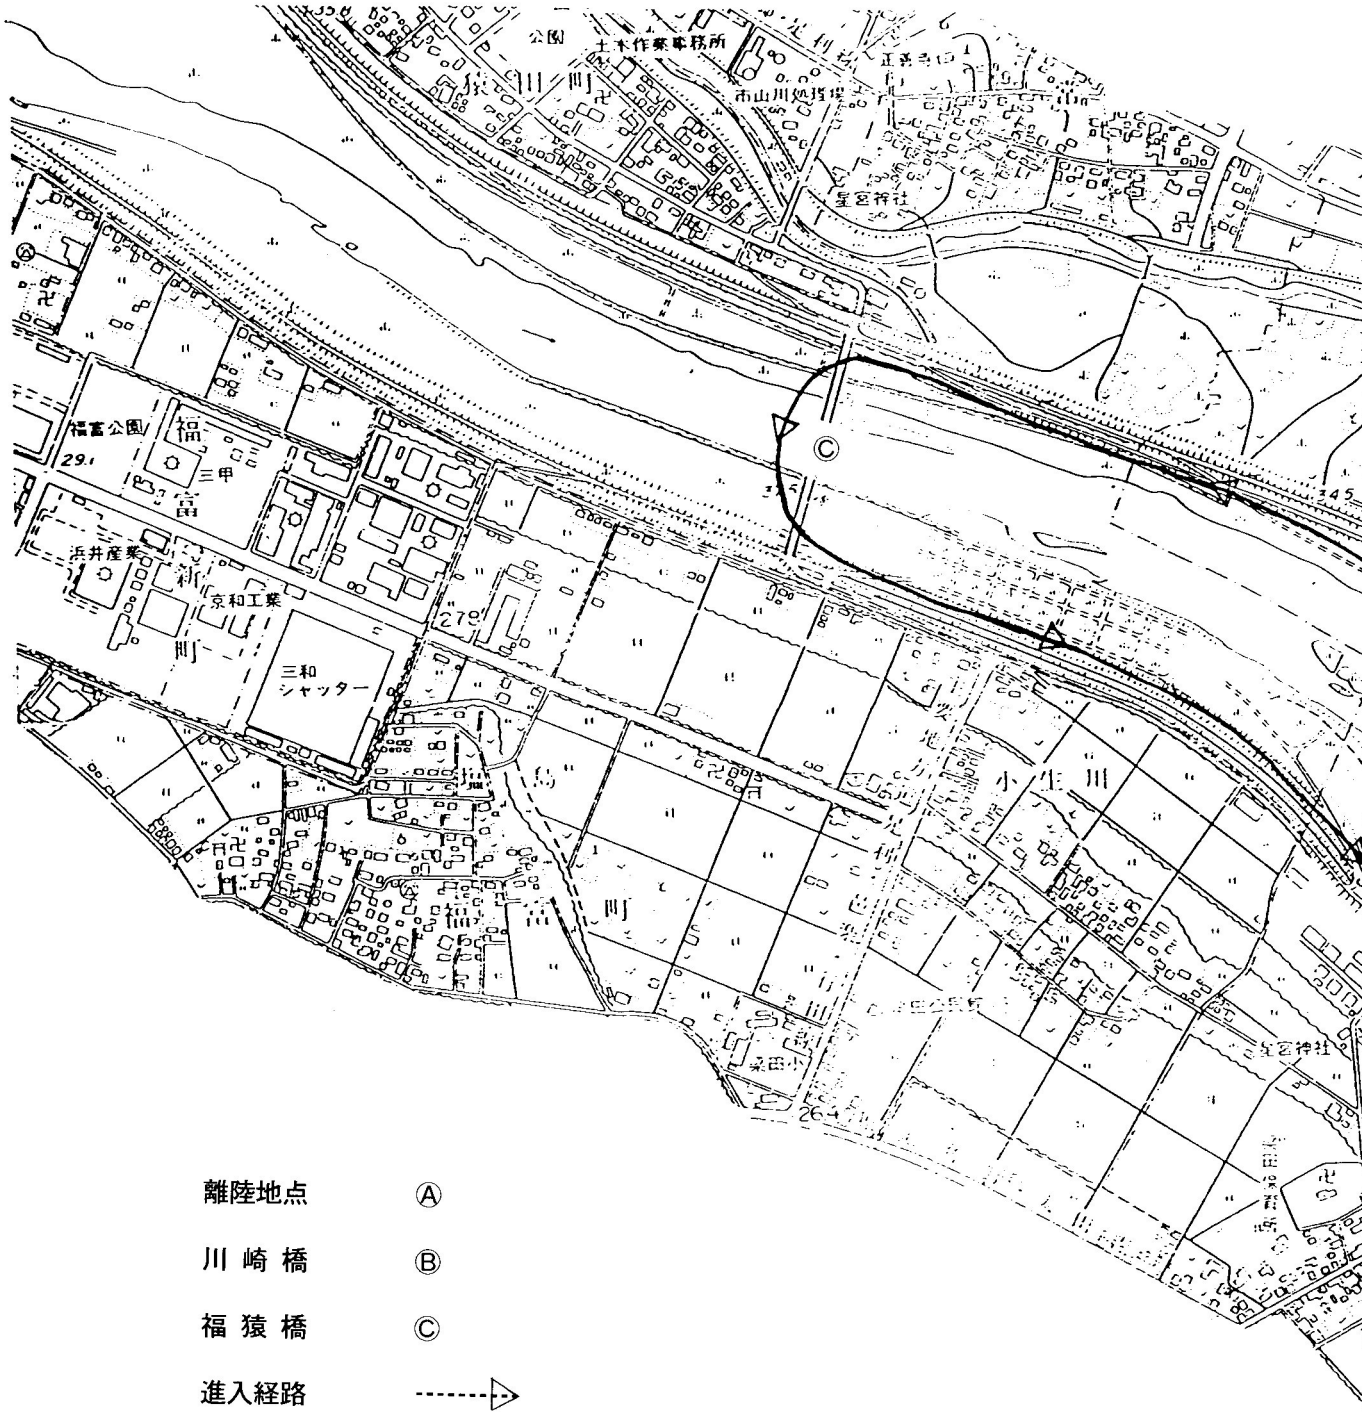
推定飛行経路図

ベンセン式B-80型ジャイロ・プレーンは、昭和61年5月4日、当日3回目のレジャー飛行のため、操縦者により給油及び機体の点検が行われた。目撃者によれば、その後、同機は16時20分ごろ、付図1に示すとおり、栃木県足利市川崎町地内の渡良瀬川の河川敷から南東方向へ向け離陸滑走を開始し、約70～80メートル滑走した後正常に浮揚した。同機は約400メートル直進上昇し、付図1に示す川崎橋上空付近とその北西約1.9キロメートルの福猿橋上空付近との間を、高度約30～40メートルで左旋回による周回飛行を数回実施した。その後、同機は16時25分ごろ、川崎橋上空付近から徐々に高度を下げながら離陸地点に向かって進入し、高度約7メートルで同地点を通過した。同機は、同地点より約30メートル先の高さ約30メートルの袋川水門に接近した際に急上昇し、左へ傾いた後同水門の南約30メートル地点に墜落した。
