航空事故調査報告書

ベンセン式B-80型ジャイロ・プレーン

北海道江別市

昭和62年8月12日

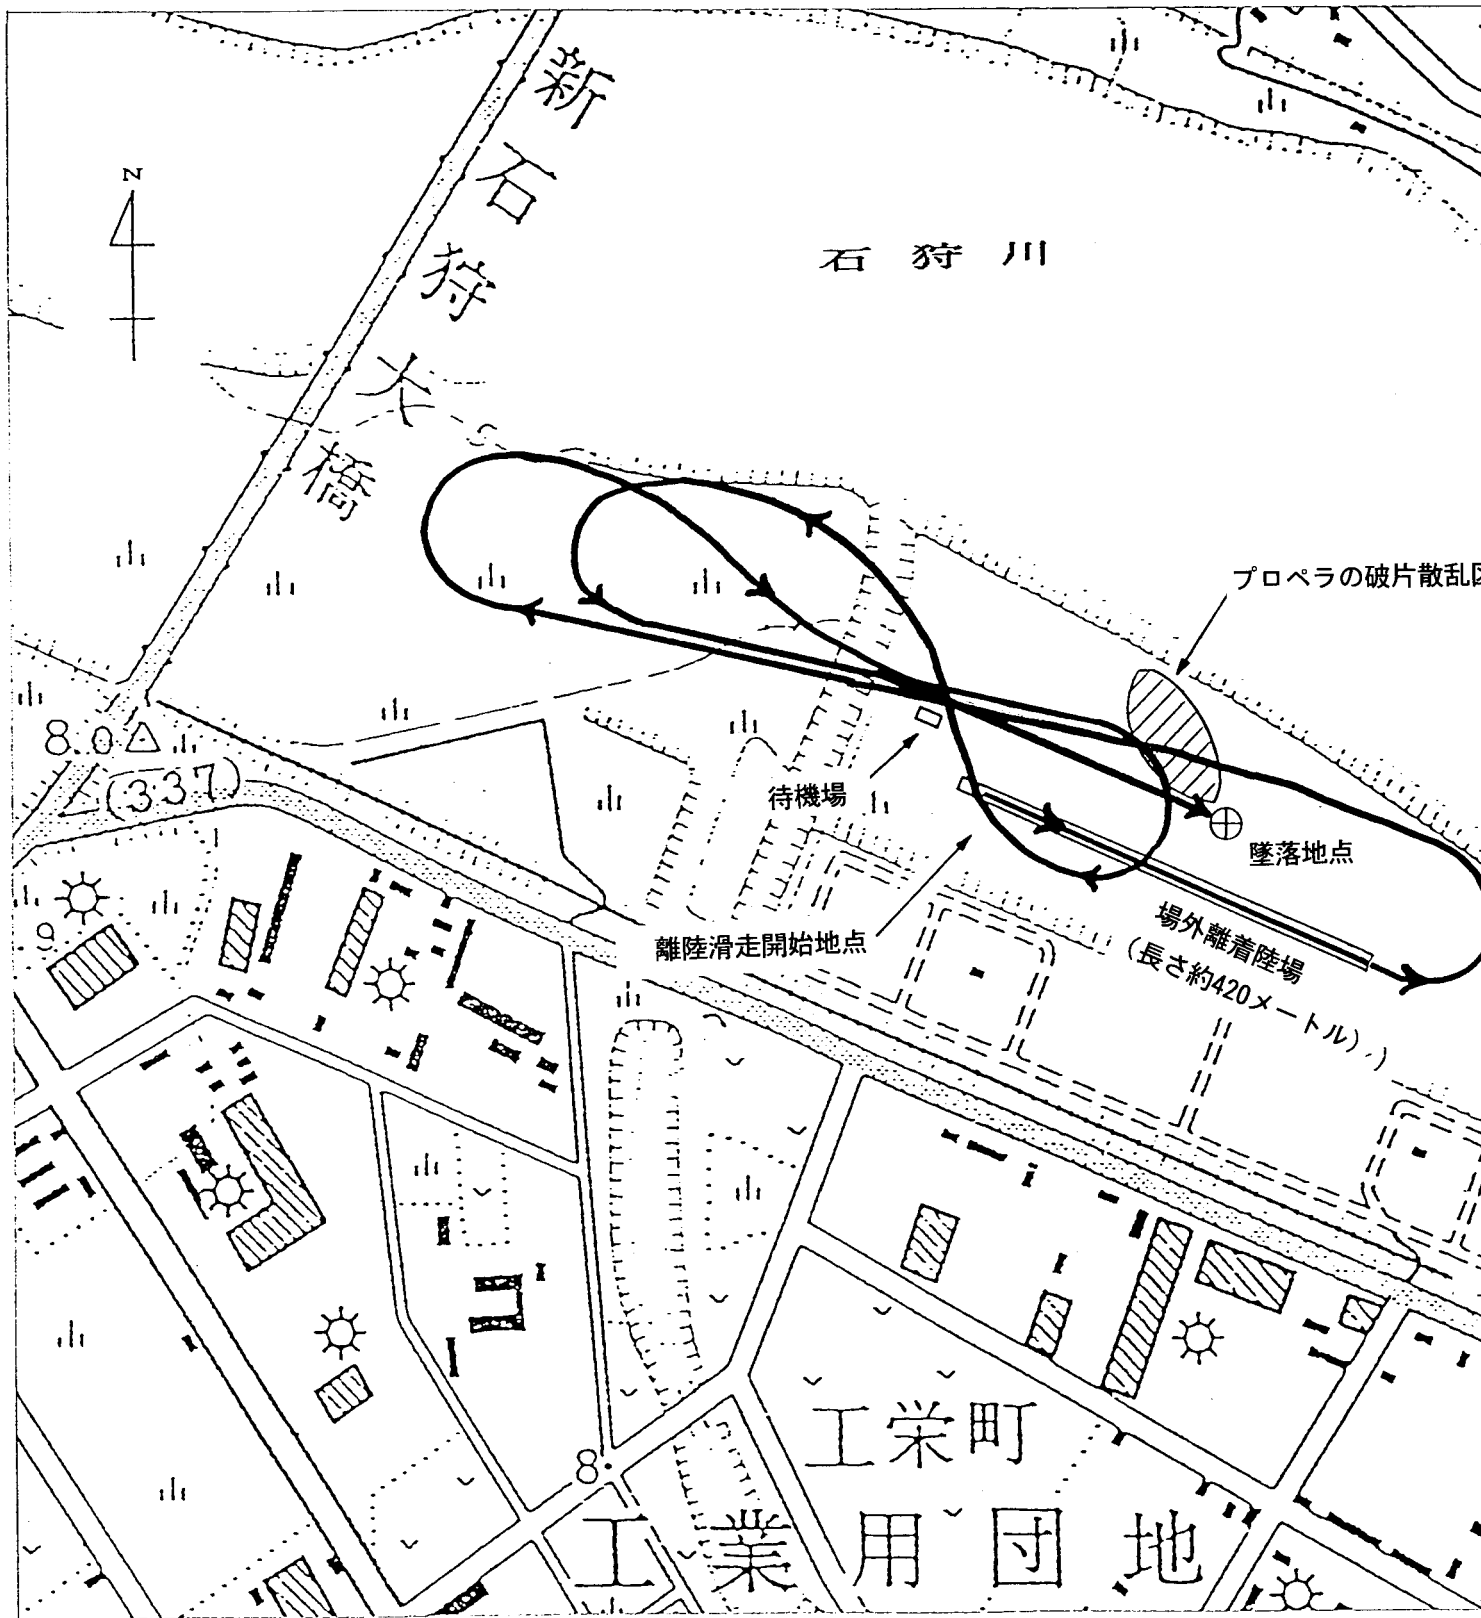
推定飛行経路図

目撃者によれば、その後同機は、14時00分ごろ離陸して、同場外離着陸場周辺の上空を高度30～50メートルで飛行していたが、突然「バシッ」というような音を発し、その直後2～3回回転するとともに、ほぼ垂直に地上に墜落したとのことであった。

同機は、同離着陸場から約30メートル離れた地点に墜落大破した。

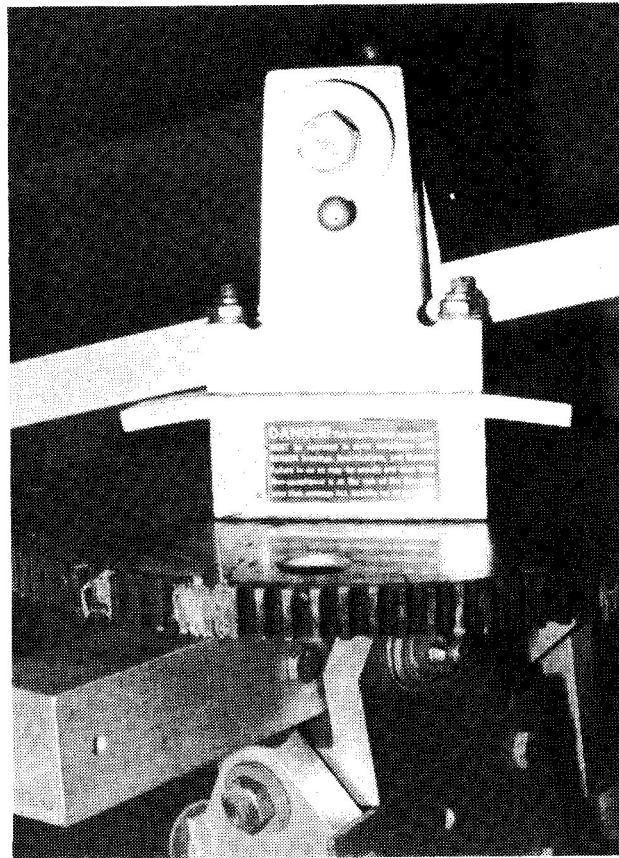
写真-1

3.1.6 ロータ・ブレードが、プロペラ及び垂直尾翼と接触したことについては、事故当時撮影されたビデオ映像によれば、当該異常は同機が降下から急上昇へ移行した時点で発生していることから、この時点で操縦者による急激、かつ、過大な操縦操作が行われたとみられ、これによりロータの回転面が大きく傾き、ロータ・ヘッド部のストップ・プレートを変形させ、さらに、ロータ・ハブがプリ・ローテータと接触するに至るほどの大きなロータ・ブレード・フラッピングが発生したことによるものと推定される。

← ロータ・ハブ

← 変形したストップ・プレート

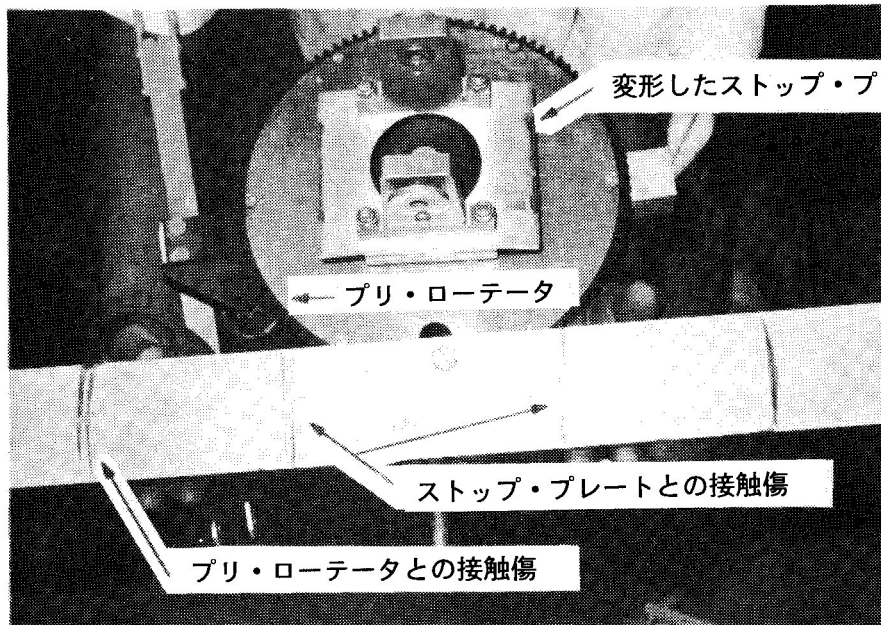
写真-2

が付着していた。また、ロータ・ハブには、ストップ・プレート及びプリ・ローテータとの接触傷も認められた。

← 変形したストップ・プレート

← プリ・ローテータ

← ロータ・ハブ

ストップ・プレートとの接触傷

プリ・ローテータとの接触傷

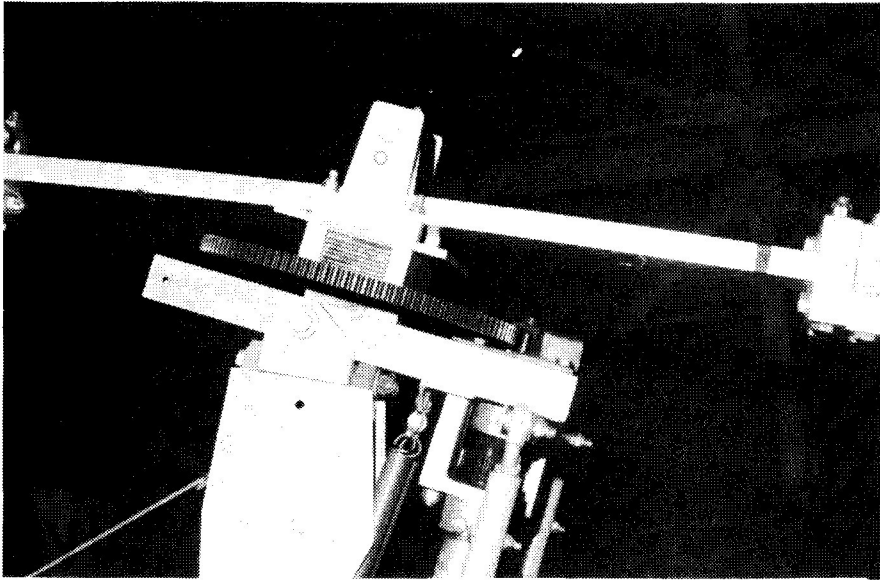
写真-3

正常なロータ・ヘッド部（参考品）
に取付けられた事故機のロータ・ハブ

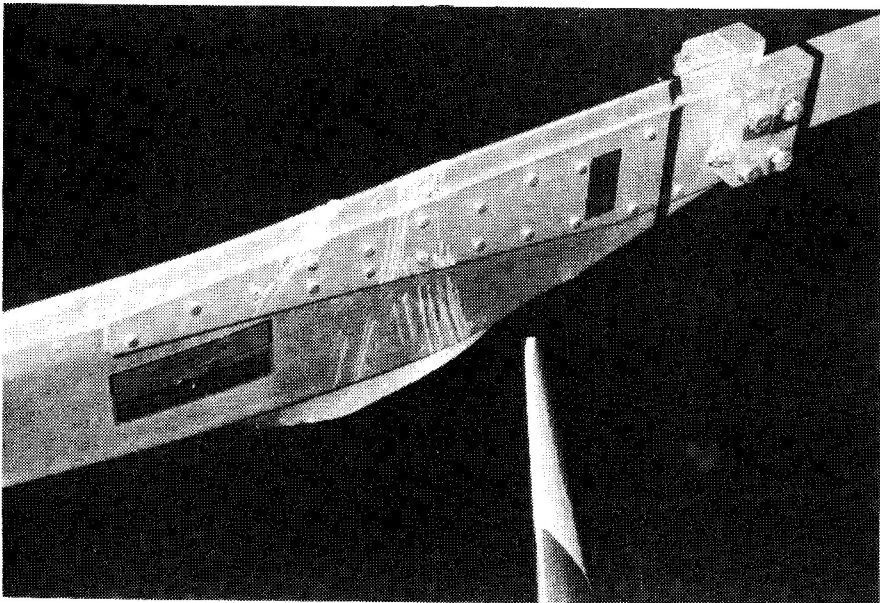
写真-4

3.1.5 回収した同機のロータ・ブレードには、墜落現場近くの飛行経路下に散乱していたものと同じプロペラの金属製のプロテクタの破片や木片が付着していた。また、同機の垂直尾翼には、ロータ・ブレードとの接触を示す条痕が認められ、ブレードを挟み

こむ形で垂直尾翼が湾曲していた。これらのことから、同機はロータ・ブレードがプロペラ及び垂直尾翼と接触し、これらを破損させるとともに、ロータの回転速度が低下して、揚力を失ったことにより墜落したものと推定される。

ロータ・ブレードに残されたプロペラ
との接触傷（プロペラは参考品）
