航空事故調査報告書

兵庫県警察本部所属

ベル式222型JA9548

昭和61年11月27日

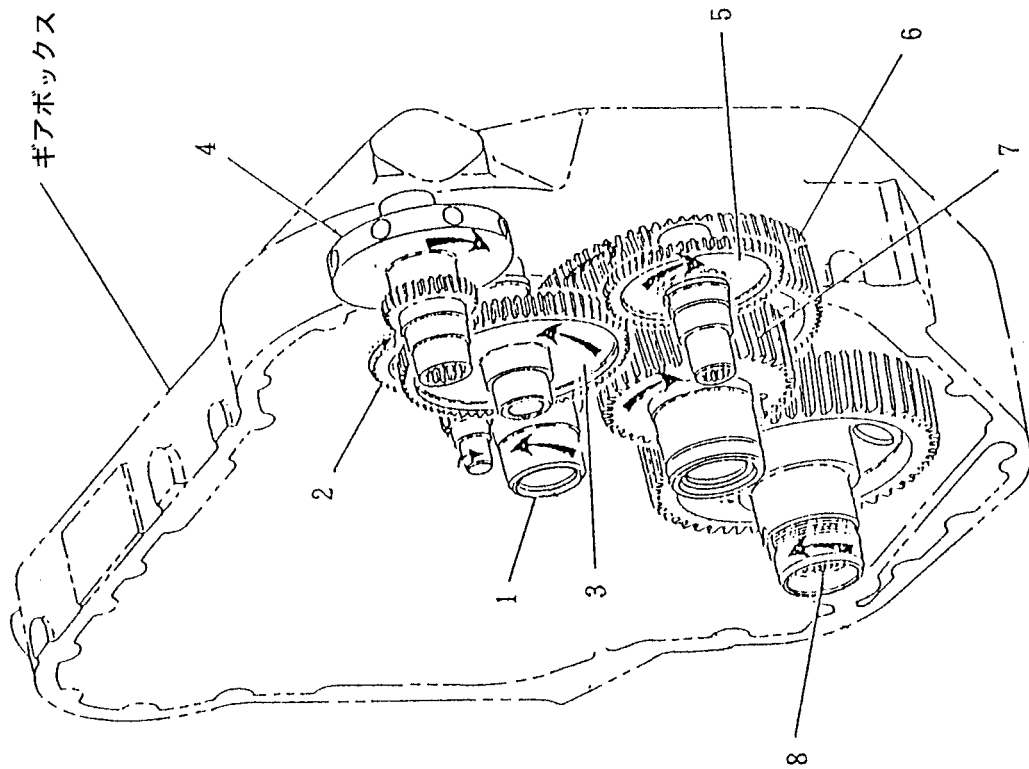
パワータービン駆動系統の連結機構の概略図 付図2

また、パワータービン駆動系統のギアの連結機構は付図2のとおりであり、パワータービン・シャフトにスプライン結合されているインプット・ギアによりアイドル・ギアが駆動され、さらにパワートレイン・アイドル・ギア・アセンブリの前段のギアにかみ合うアウトプット・ギアが駆動される。アウトプット・ギアは同ギアのシャフトの前内面のスプラインがトランスミッションのドライブシャフト・アダプタとかみ合った状態でリテイニング・ボルト及びプラグ・アッシで締め付けられており、アウトプット・ギアの回転をトランスミッションに伝達している。

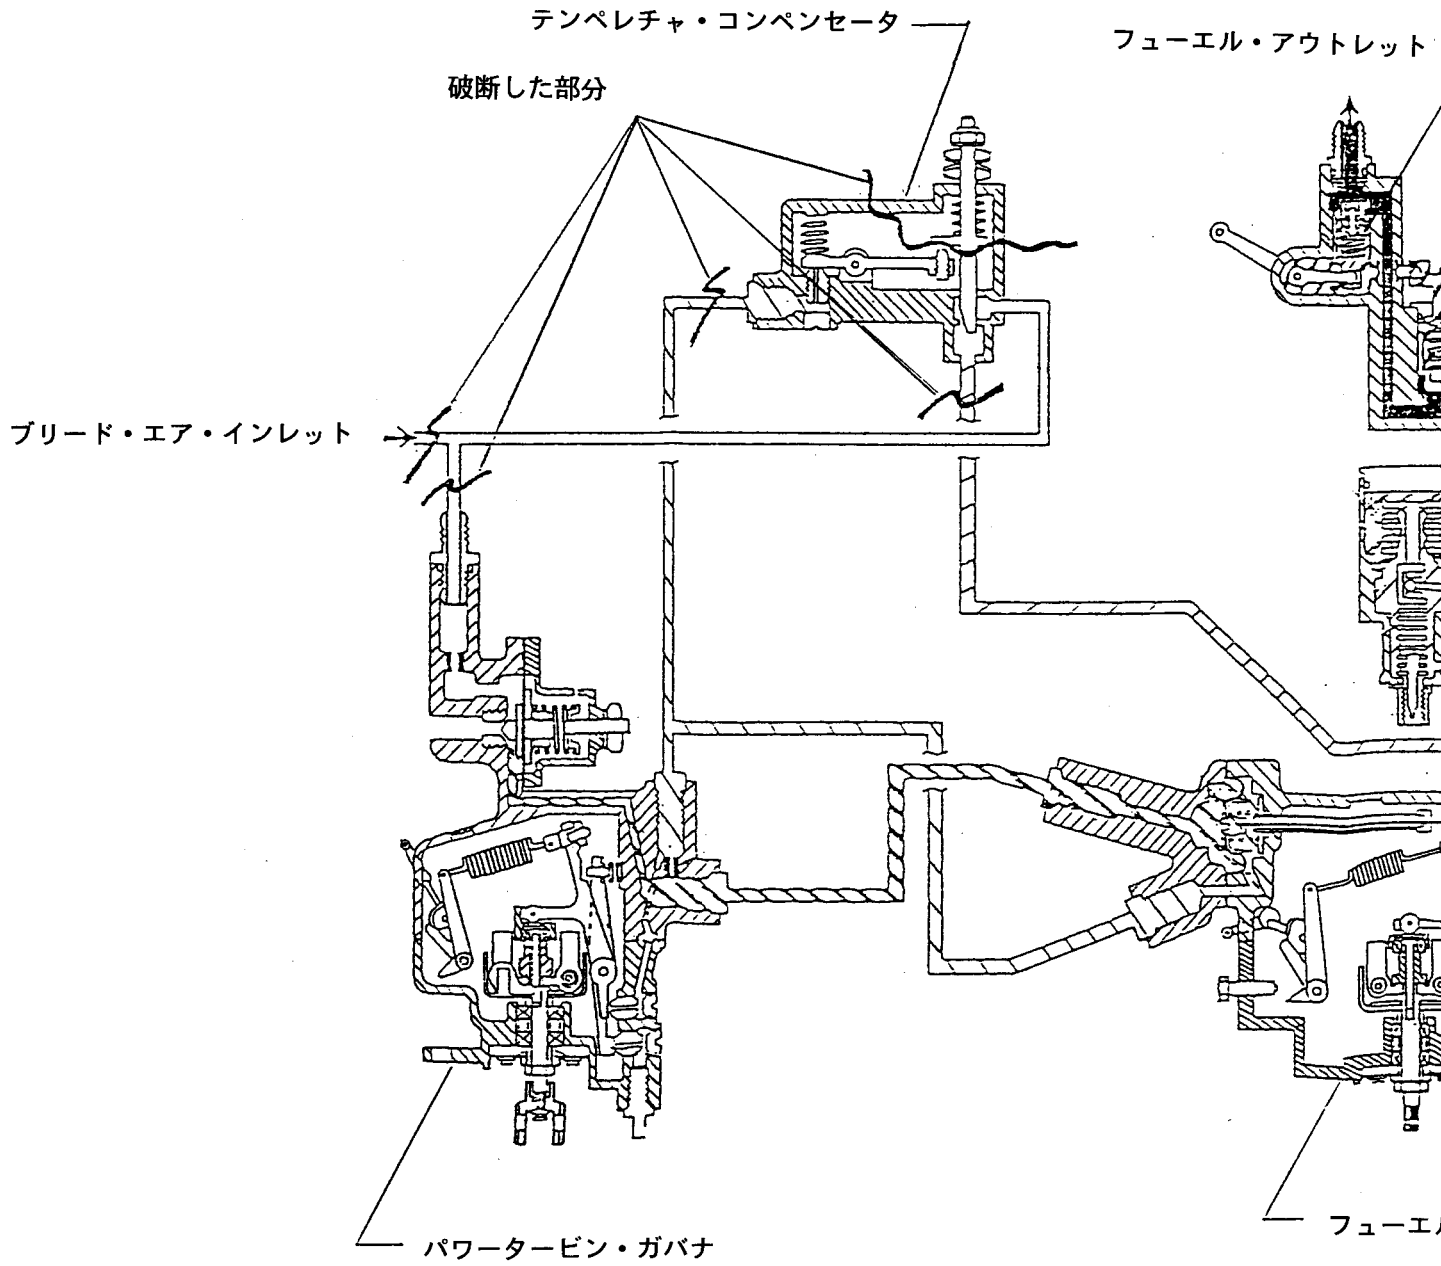
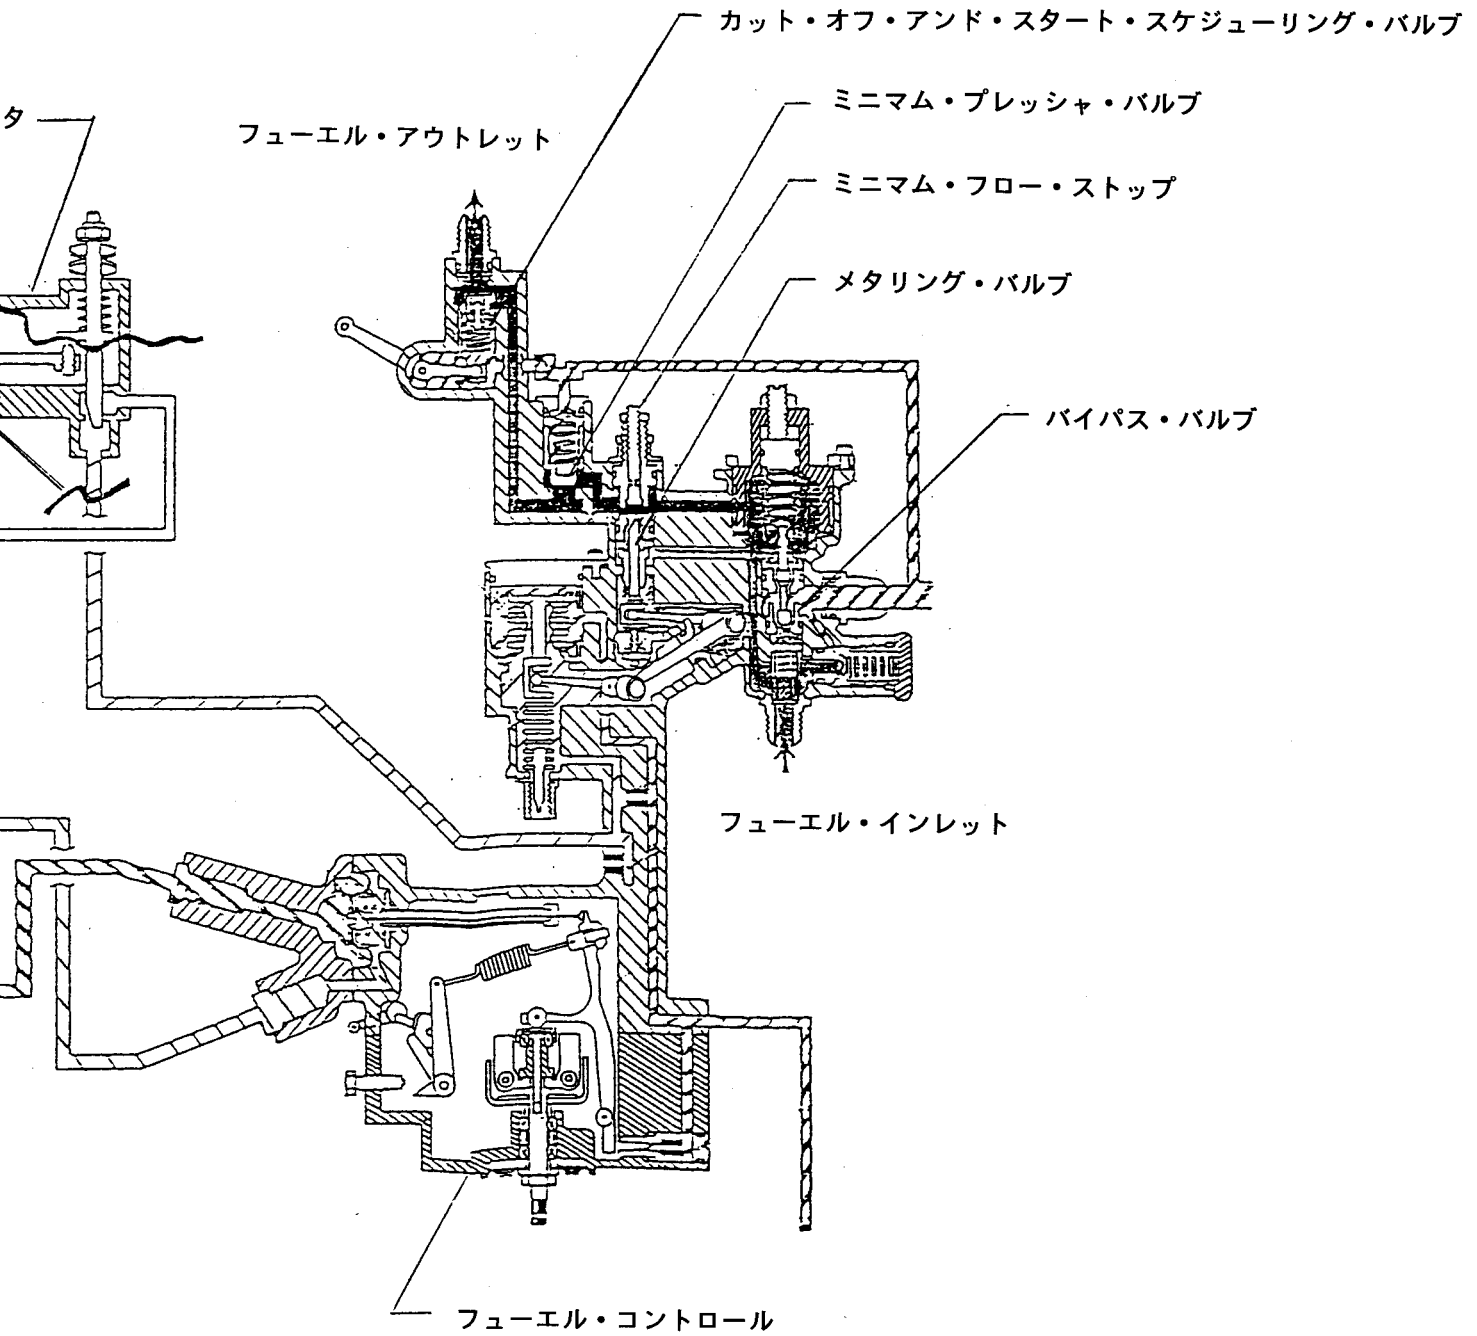
付図 3

調査の結果、ブリード・エアに関連する以下の配管等が破断していた(付図3参照)。

- a コンプレッサ出口～テンペラチャ・コンベンセータ(以下「T₁ センサ」という。)間の配管
- b コンプレッサ出口～パワータービン・ガバナ間の配管
- c T₁ センサのボディ
- d T₁ センサ～パワータービン・ガバナ間の配管
- e T₁ センサ～フューエル・コントロール間の配管

3.2.9 同機の着陸進入中、第1エンジンの機能が喪失したのは、第2エンジンのコンバスタ・ハウジングの破壊による飛散物が第1エンジンの燃料調整システムのブリード・エアに関連する配管等を損傷し、同エンジンの燃料流量が突然極端に低下したため、フレーム・アウトしたことによるものと推定される。

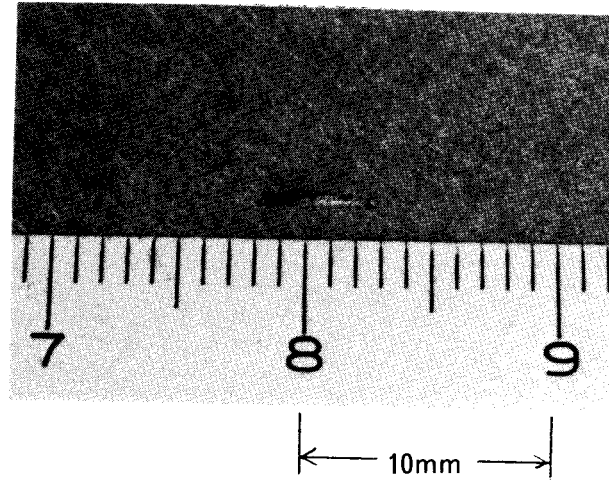
両エンジン停止後、同機は整備士により同注意灯に関連する系統の点検が実施され、金属屑(写真1参照)が付着していた第2エンジンのスカベンジ・オイル・チップ・ディテクタを洗浄後、エンジン試運転が行われたが、異常は認められなかった。

3.2.7 事故当日、同機は豊岡ヘリポートへの飛行において第2エンジンのエンジン・チップ注意灯が点灯し、その後同エンジンのスカベンジ・オイル・チップ・ディテクタから金属屑が検出されている。このことは、前述の不具合の前兆となる事象であった可能性があると考えられるが、これを明らかにすることはできなかった。

写真1 第2エンジンのスカベンジ・オイル・チップ・ディテクタ
に付着していた金属屑

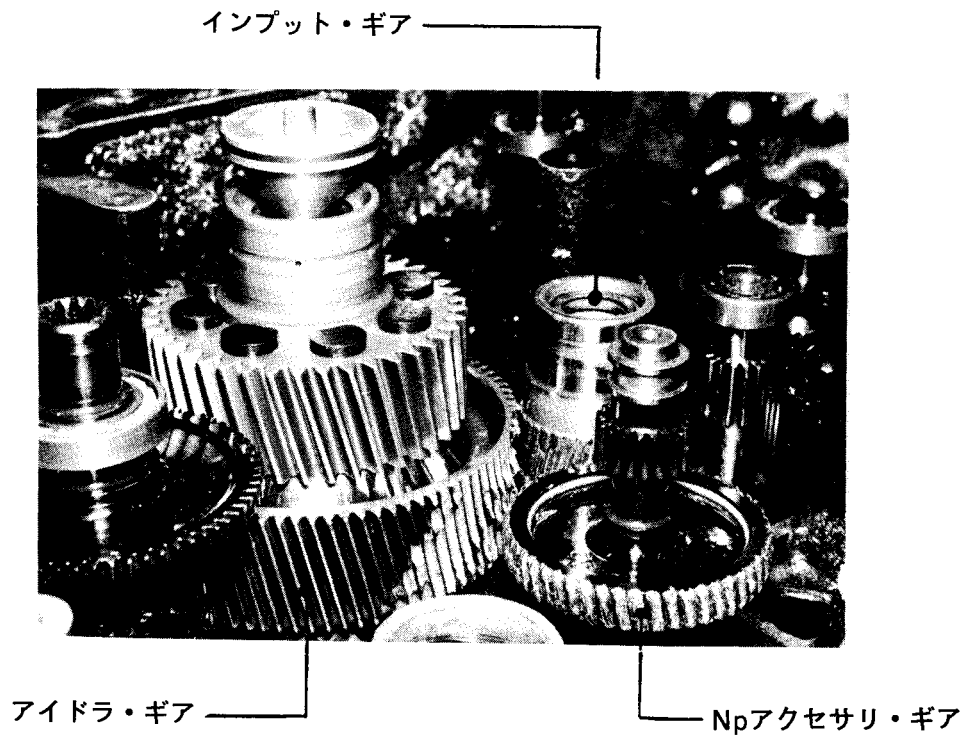
- (1) パワートレイン・インプット・ピニオン・ギア(以下「インプット・ギア」という。付図2番号1参照)のすべての歯は、ほぼ全歯幅にわたって歯底位置で破断していた。なお、パワータービン・シャフトとかみ合うインターナル・スプラインには、異常は認められなかった。
- (2) パワートレイン・アイドラ・ギア・アセンブリの後段のギア(以下「アイドラ・ギア」という。付図2番号6参照)の歯は、全周の約1/4の範囲にわたってほぼ連続的に破断しており、インプット・ギアとのかみ合いが断たれていた。
- (3) パワータービン・アクセサリ・ドライブギア・アセンブリの後段のギア(以下「Npアクセサリ・ギア」という。付図2番号2参照)の歯は、全周にわたって破断していた。

- (4) パワートレイン・アイドラ・ギア・アセンブリの前段のギア(付図2 番号7 参照)及びこれとかみ合うパワートレイン・アウトプット・ギア(以下「アウトプット・ギア」という。付図2 番号8 参照)には、異常は認められなかった。
- (5) No.4 ベアリングはローラ(全12個)の転走面及びベアリング・ケージのポケット部に摩耗が認められ、各ローラの外径を測定した結果、すべてのローラの外径はオーバーホール時の規定値よりも小さく、最小のもので約0.513ミリメートル小さかった。また、すべてのローラは同ケージから外れる状態であった。
- (6) No.4 ベアリングのジャーナル部(インプット・ギアの前端部)には全周にわたって摩耗が認められ、同ジャーナル部の外径を測定した結果、その値はオーバーホール時の規定値よりも約0.019ミリメートル小さかった。
- (7) No.5 ベアリング及び同ベアリングのジャーナル部(インプット・ギアの後端部)には異常は認められなかった。
- (8) パワータービン・シャフトの先端に取り付けられているプラグ(以下「Npプラグ」という。)は首部で破断し、同プラグ先端の円周面の表面処理皮膜がはがれていた(写真3 参照)。
- (9) パワータービン・マグネティック・スピード・ピックアップ(トリプル・タコメータの受感部、以下「Npピックアップ」という。)の先端部には、擦傷が認められた。
- (10) オイル・フィルタのエレメントには多量の金属粉が付着していた。
- (11) ギアボックス・チップ・ディテクタの磁極には多量の金属屑が付着し、短絡している状態であった。
- (12) オイル・トランスファ・チューブには異常は認められなかった。

3.1.1.1 インプット・ギア、アイドル・ギア及びNpアクセサリ・ギアについて非破壊検査を実施した結果、アイドル・ギアの歯の破断していない部分には、軸方向の亀裂が多数認められた。また、インプット・ギア及びNpアクセサリ・ギアは歯面の損傷が著しく、亀裂は検出できなかった。

3.1.1.2 インプット・ギア及びアイドル・ギアの破断部について電子顕微鏡による観察を実施した結果、疲労破面が認められた。

3.2.8 第2エンジンのインプット・ギア及びアイドル・ギアが破断したことについては、No.4ベアリング及び同ジャーナル部の摩耗の進行によりインプット・ギアとアイドル・ギアとのかみ合いに異常をきたし、両ギアに過大な荷重が作用したことによるものと推定される。また、No.4ベアリング及び同ジャーナル部の摩耗が進行した理由については、明らかにすることはできなかった。

写真2 第2エンジンのギアボックスの破断したギア

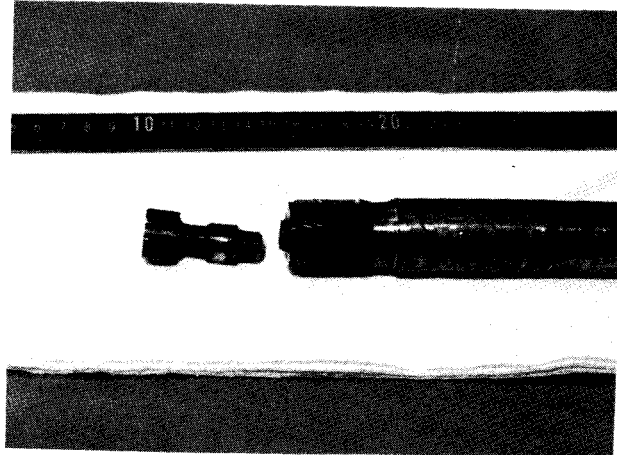
3.1.2.1 Npプラグの破断部について電子顕微鏡による観察を実施した結果、疲労破面が認められた。

3.2.4 同機が大阪国際空港へ帰投中、トリプル・タコメータのNo.2 Np指針が低下してゼロとなったのは、同タコメータへの回転信号の発生源である第2エンジンのNpプラグが首部で破断し、パワータービン・シャフトから脱落したことによるものと推定される。

3.2.5 第2エンジンのNpプラグが破断したことについては、No.4 ベアリング及び同ジャーナル部に摩耗が認められること、また、ライカミング社の資料によれば、NpプラグとNpピックアップの先端部とのクリアランスは0.254～1.270ミリメートルとなっていることから、この摩耗の進行によりインプット・ギアにスプライン結合されたパワータービン・シャフトの前端部が変動したため、Npプラグは先端の円周面がNpピックアップに徐々に接触し、疲労破断したものと推定される。

写真3 第2エンジンの破断したNpプラグ

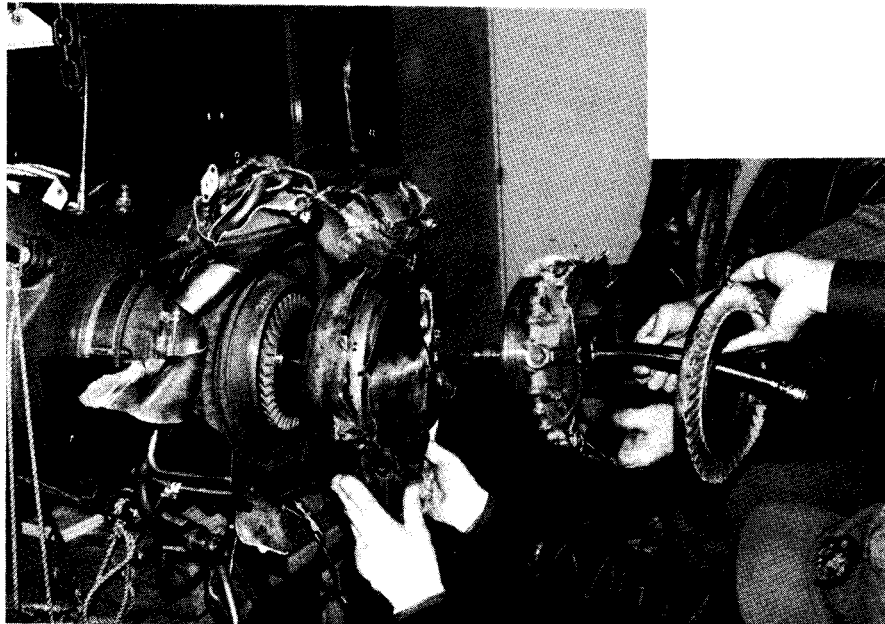
- (1) コンバッション・チャンバ・ライナは破断し、後半分は外側に向けてめくれていた。
- (2) ガスプロデューサ・タービンはブレードがシュラウドの内面と接触し損傷していた。
- (3) コンバスタ・ハウジングは破壊し、No.2 及びNo.3 ベアリングのサポート部のみが原

形をとどめていた。また、同サポート部の締め付けボルトは、すべてねじ込み位置で破断していた。

- (4) No.2 ベアリングはサポート部から脱落し、ローラ(全20個)は9個回収され、アウト・レースは一部欠損しているが、転走面には異常は認められなかった。また、インナ・レース及びベアリング・ケージには異常は認められなかった。
- (5) パワータービン・ノズルはアウト・リングが破断していた。
- (6) No.3 ベアリングはサポート部から脱落し、ボール(全12個)は7個回収され、インナ・レース及びアウト・レースは一部欠損しているが、転走面には異常は認められなかった。また、ベアリング・ケージのポケット部には異常は認められなかった。
- (7) パワータービン・シャフトは後端の鋳造部(パワータービン・ロータのディスクの根元部分)が破断していた。なお、同シャフト先端のスプラインには摩耗は認められなかった。
- (8) パワータービン・ロータはディスクが破断してブレードとともに飛散しており、同ディスクの破片3個が回収されたが、ブレードはすべて根元から破断し欠損していた。
- (9) スカベンジ・デブリス・モニタのフィルタ・スクリーン及びチップ・ディテクタには、金属粉等は付着していなかった。

のかみ合いが断たれ、パワータービン・シャフトにかかっている負荷が突然失われたため、同シャフトが瞬時に過回転状態となり、パワータービン・ロータに過荷重が作用してディスクが破断・分離し、これがタービン・ブレードとともに飛散して同エンジンのコンバスタ・ハウジングを破壊したことによるものと推定される。

写真4 第2エンジンのコンバスタ・タービン部
