航空事故調査報告書

東亜国内航空株式会社所属

ダグラス式DC-9-81型 JA8496

昭和61年 8 月 2 日

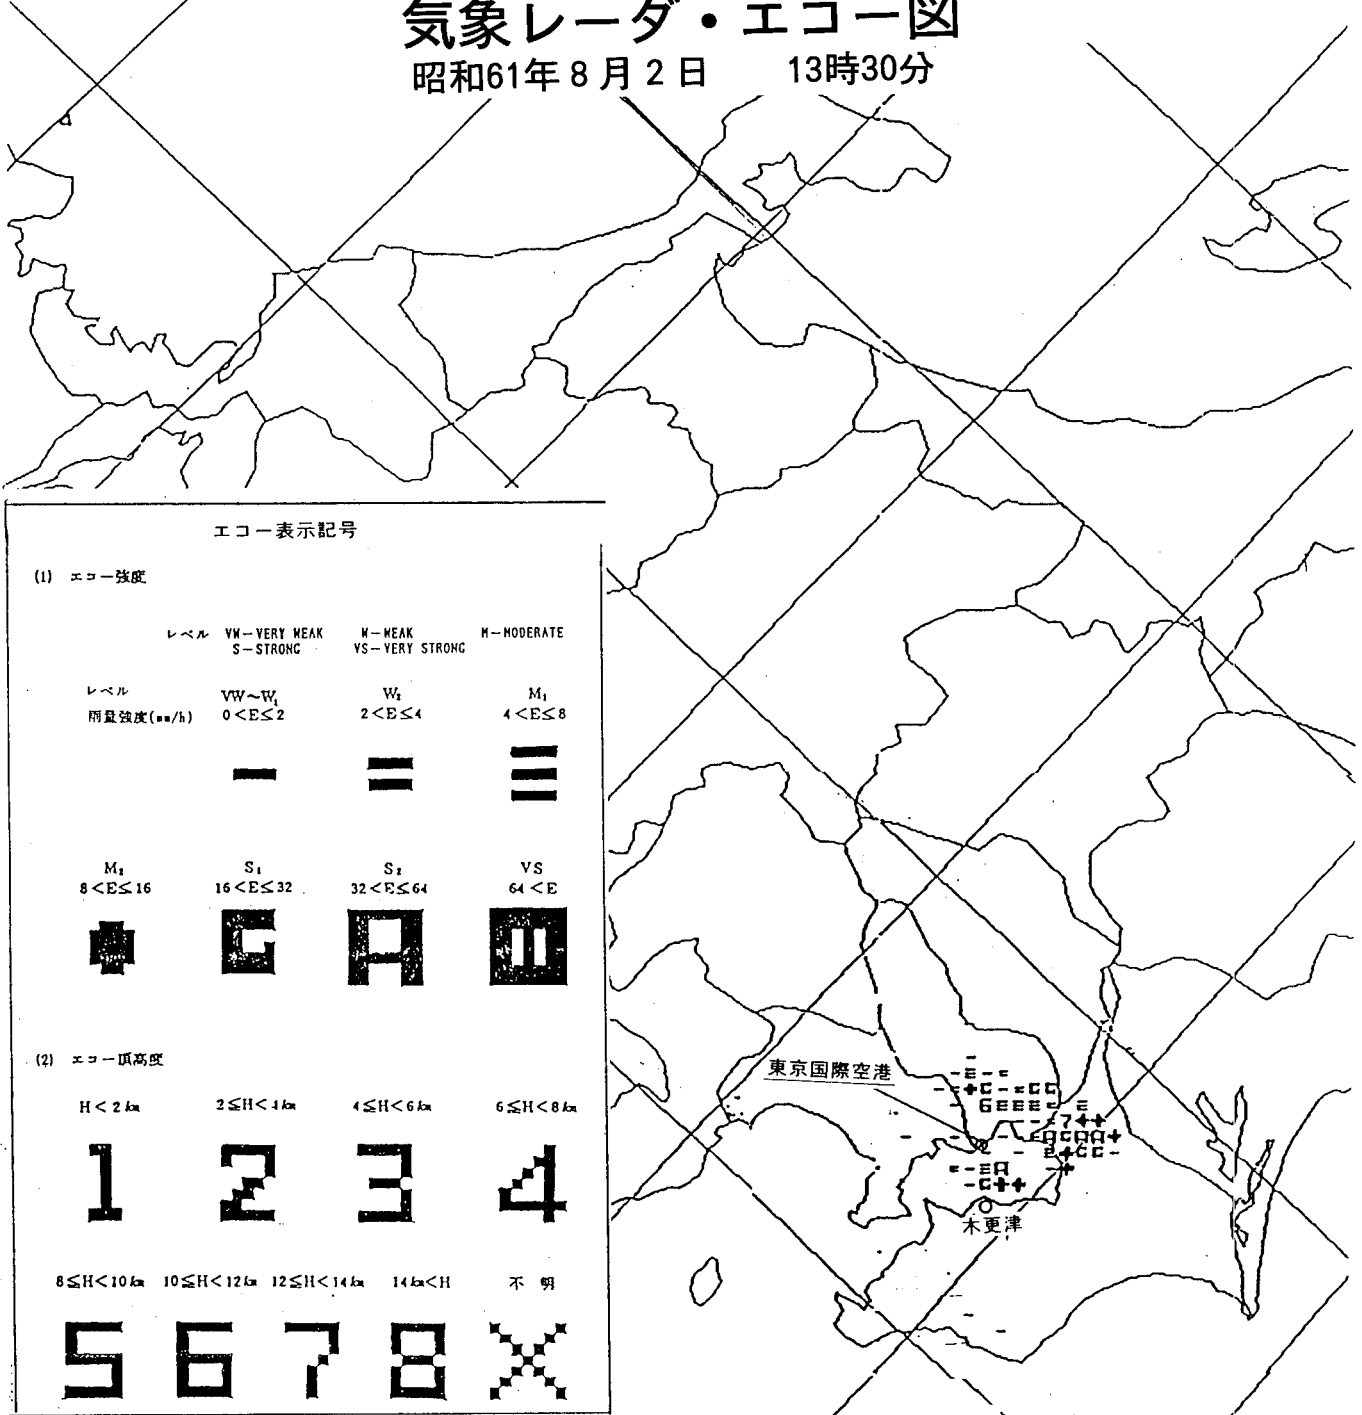
気象レーダ・エコー図

2.5.2 東京国際空港周辺における当時の雷電状況は、付図気象レーダ・エコー図のとおりであった。
