航空事故調査報告書

ロイヤル航空株式会社所属
ヒラー式UH-12E型JA7587
千葉県君津市大鷲新田
昭和62年7月14日

昭和63年7月12日
航空事故調査委員会議決

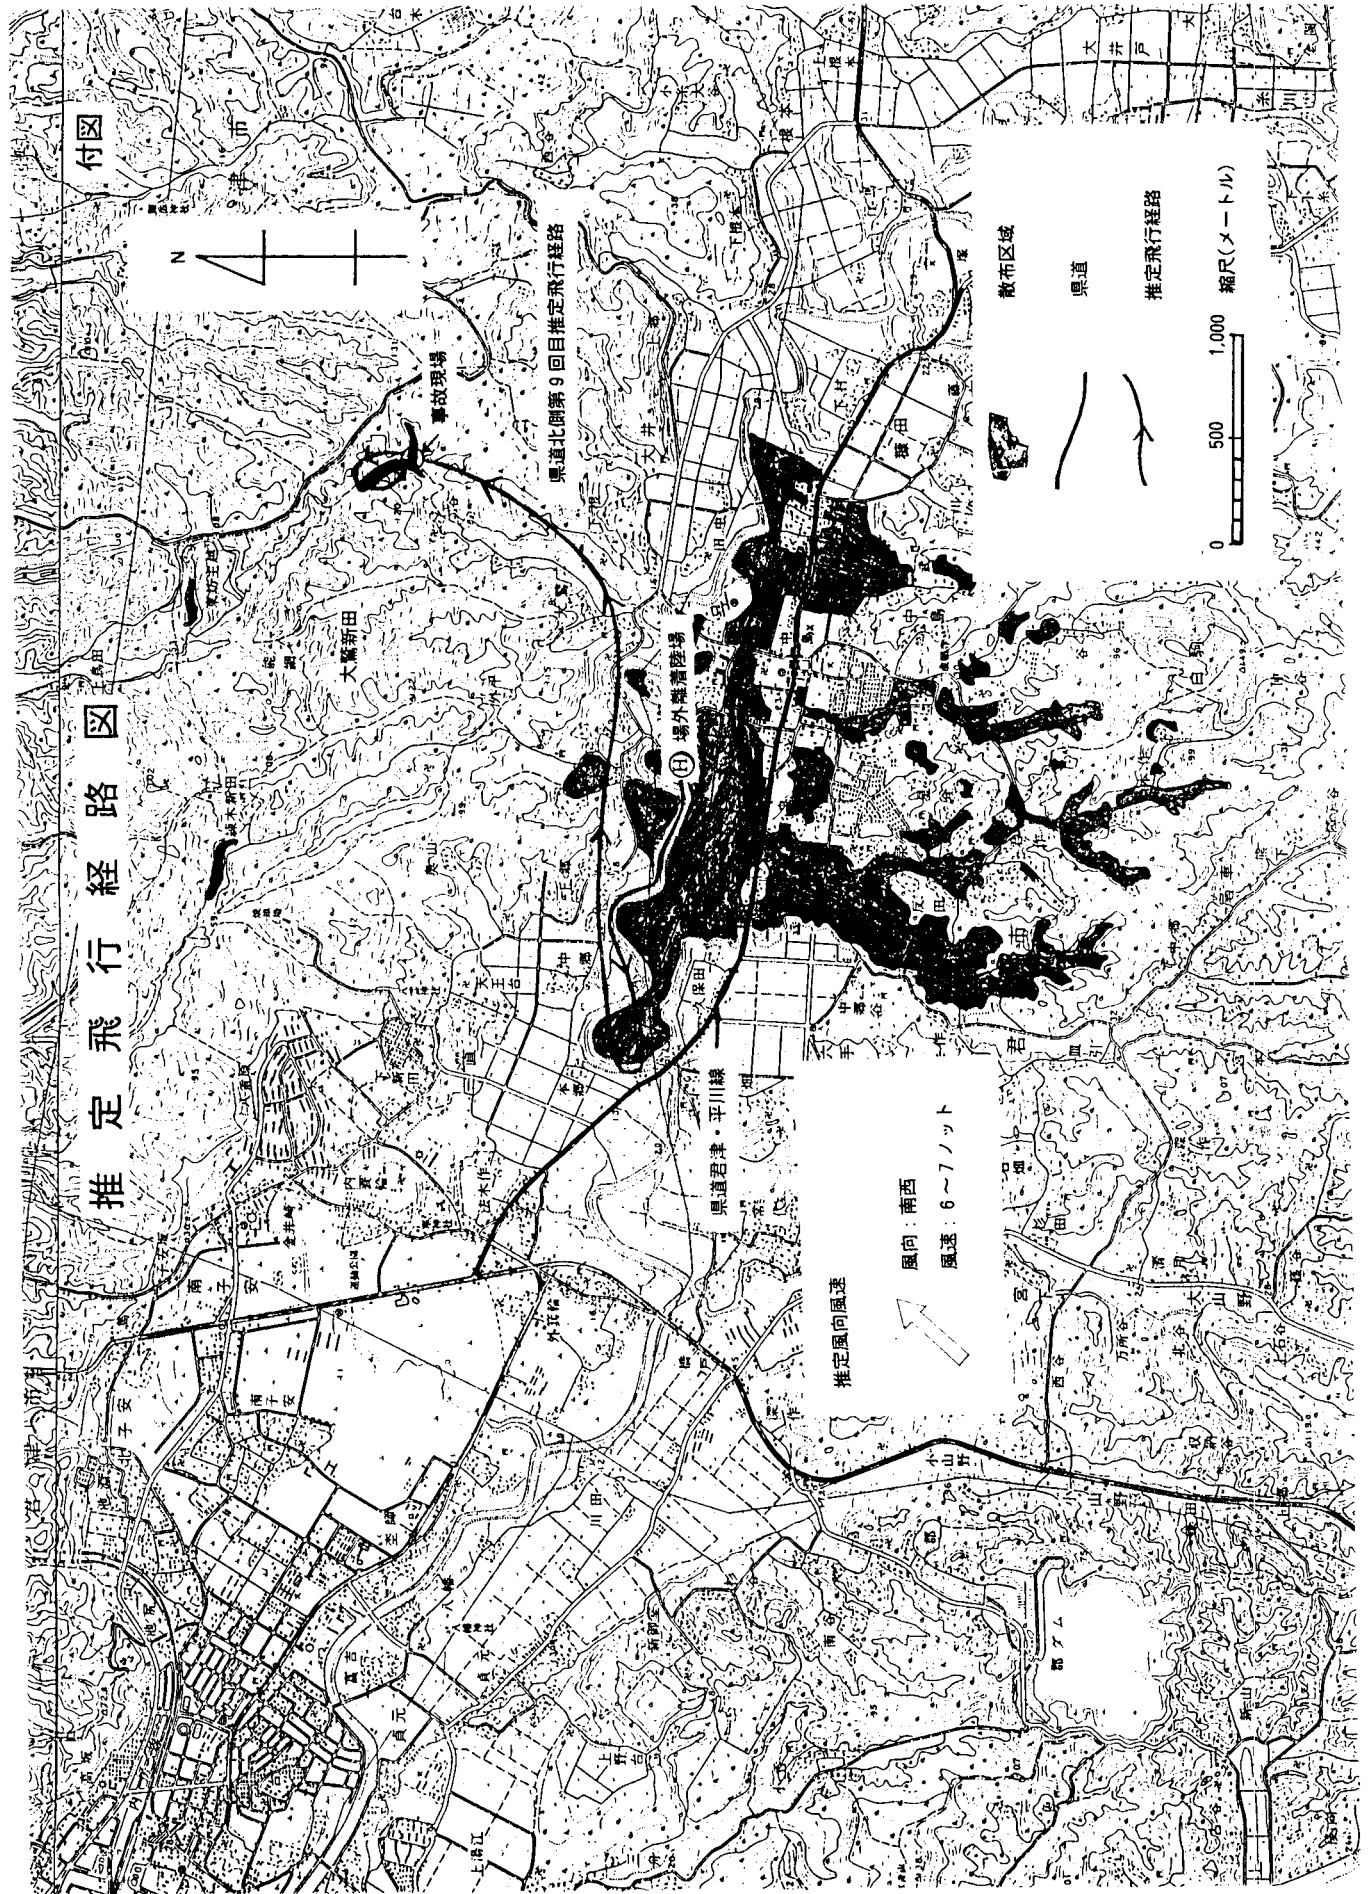
推定飛行経路図

JA7587は、昭和62年7月14日薬剤散布のため、千葉県君津市の場外離着陸場から同市内の水田約159ヘクタールに対し、県道を境として南側10回、北側9回及び補正1回計20回の散布飛行を予定していた(付図参照)。
