航空事故調査報告書  
日本グライダークラブ所属  
日飛ピラタス式B4-PC11AF型JA2276  
群馬県邑楽郡板倉滑空場  
昭和62年9月6日

昭和63年8月10日  
航空事故調査委員会議決

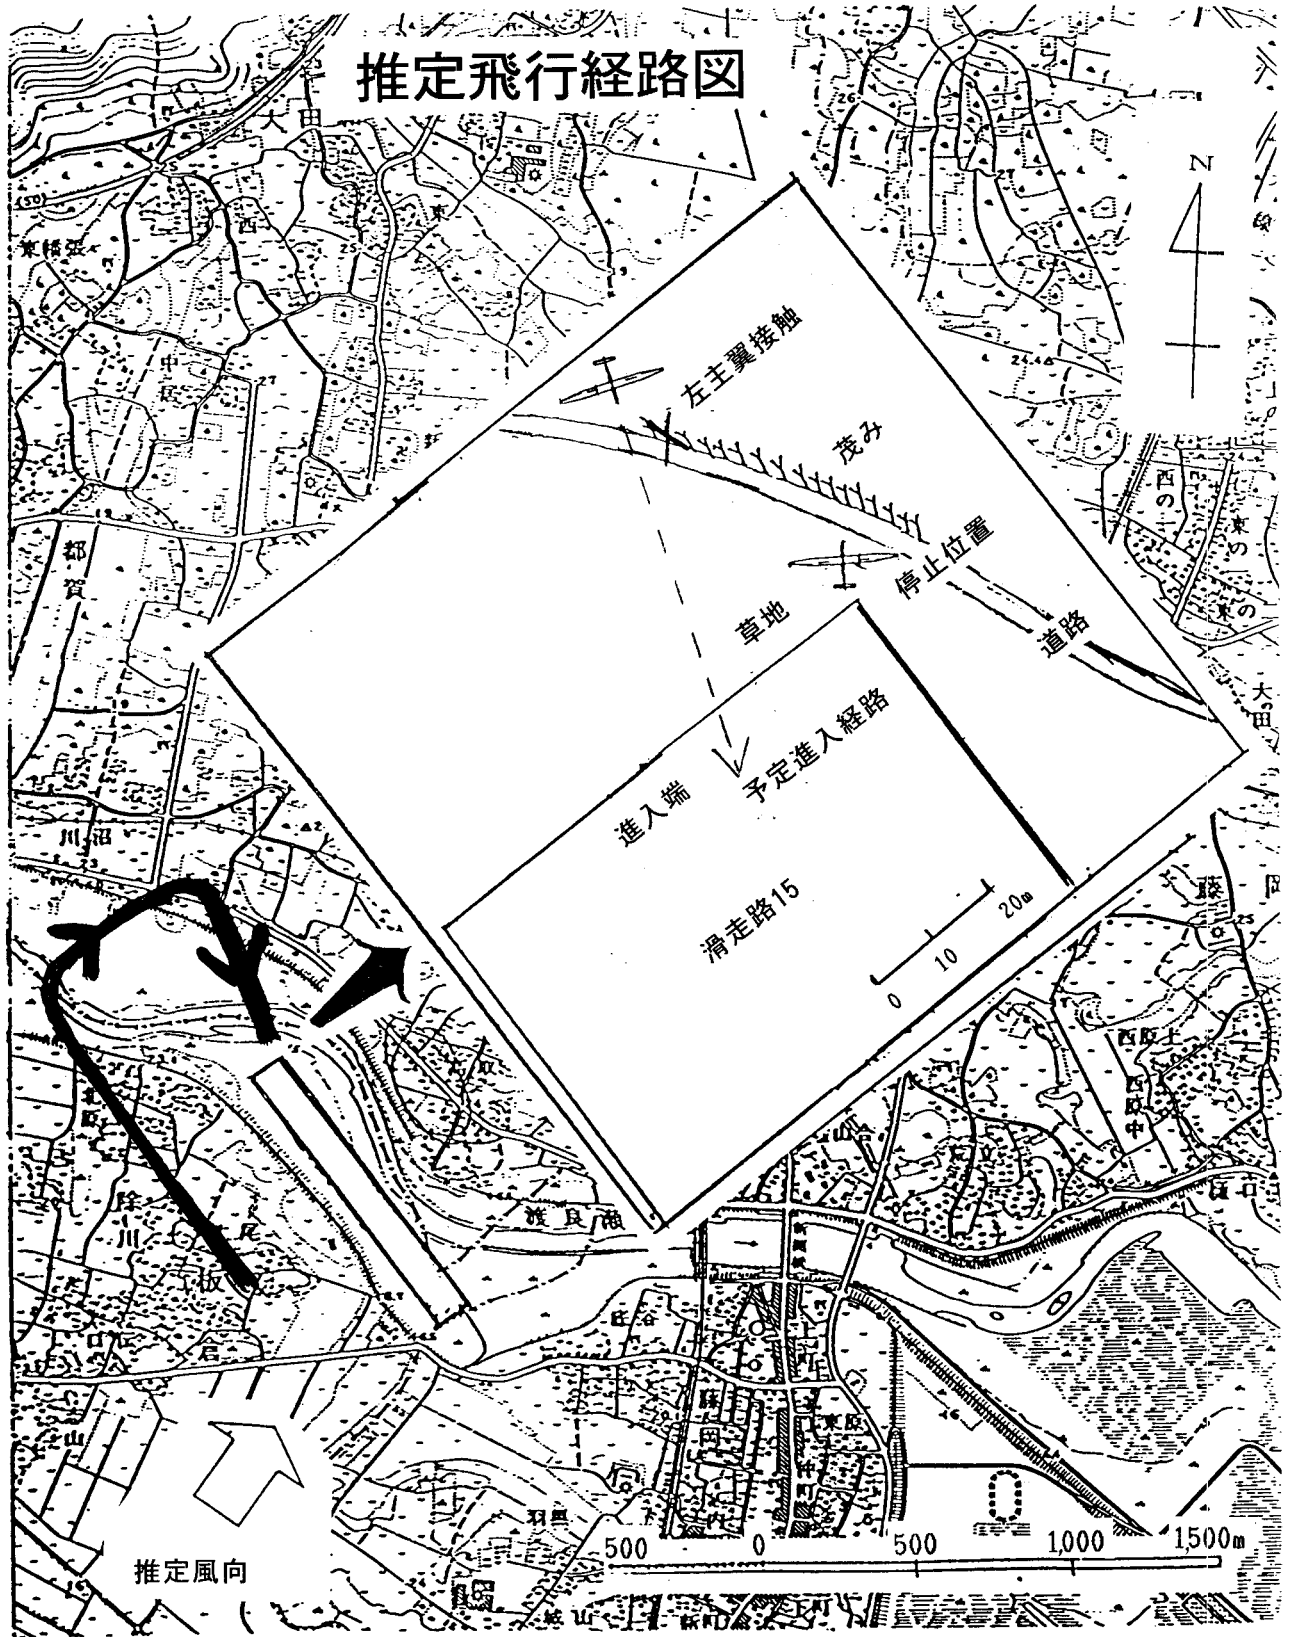
同機は、滑走路進入端の約30メートル手前の土手上の茂み(高さ約4メートル)に左主翼を接触させた後、左主翼端、続いて機首を接地させバウンドし、再び機首から接地し、左に回頭して、進入方向とほぼ反対側に機首を向けた状態で停止した。停止した位置は、進入端付近であった(付図参照)。
