# 航空事故調査報告書

アレキサンダー・シュライハー式ASK13型JA2108

岐阜県木曾川滑空場

昭和62年12月21日

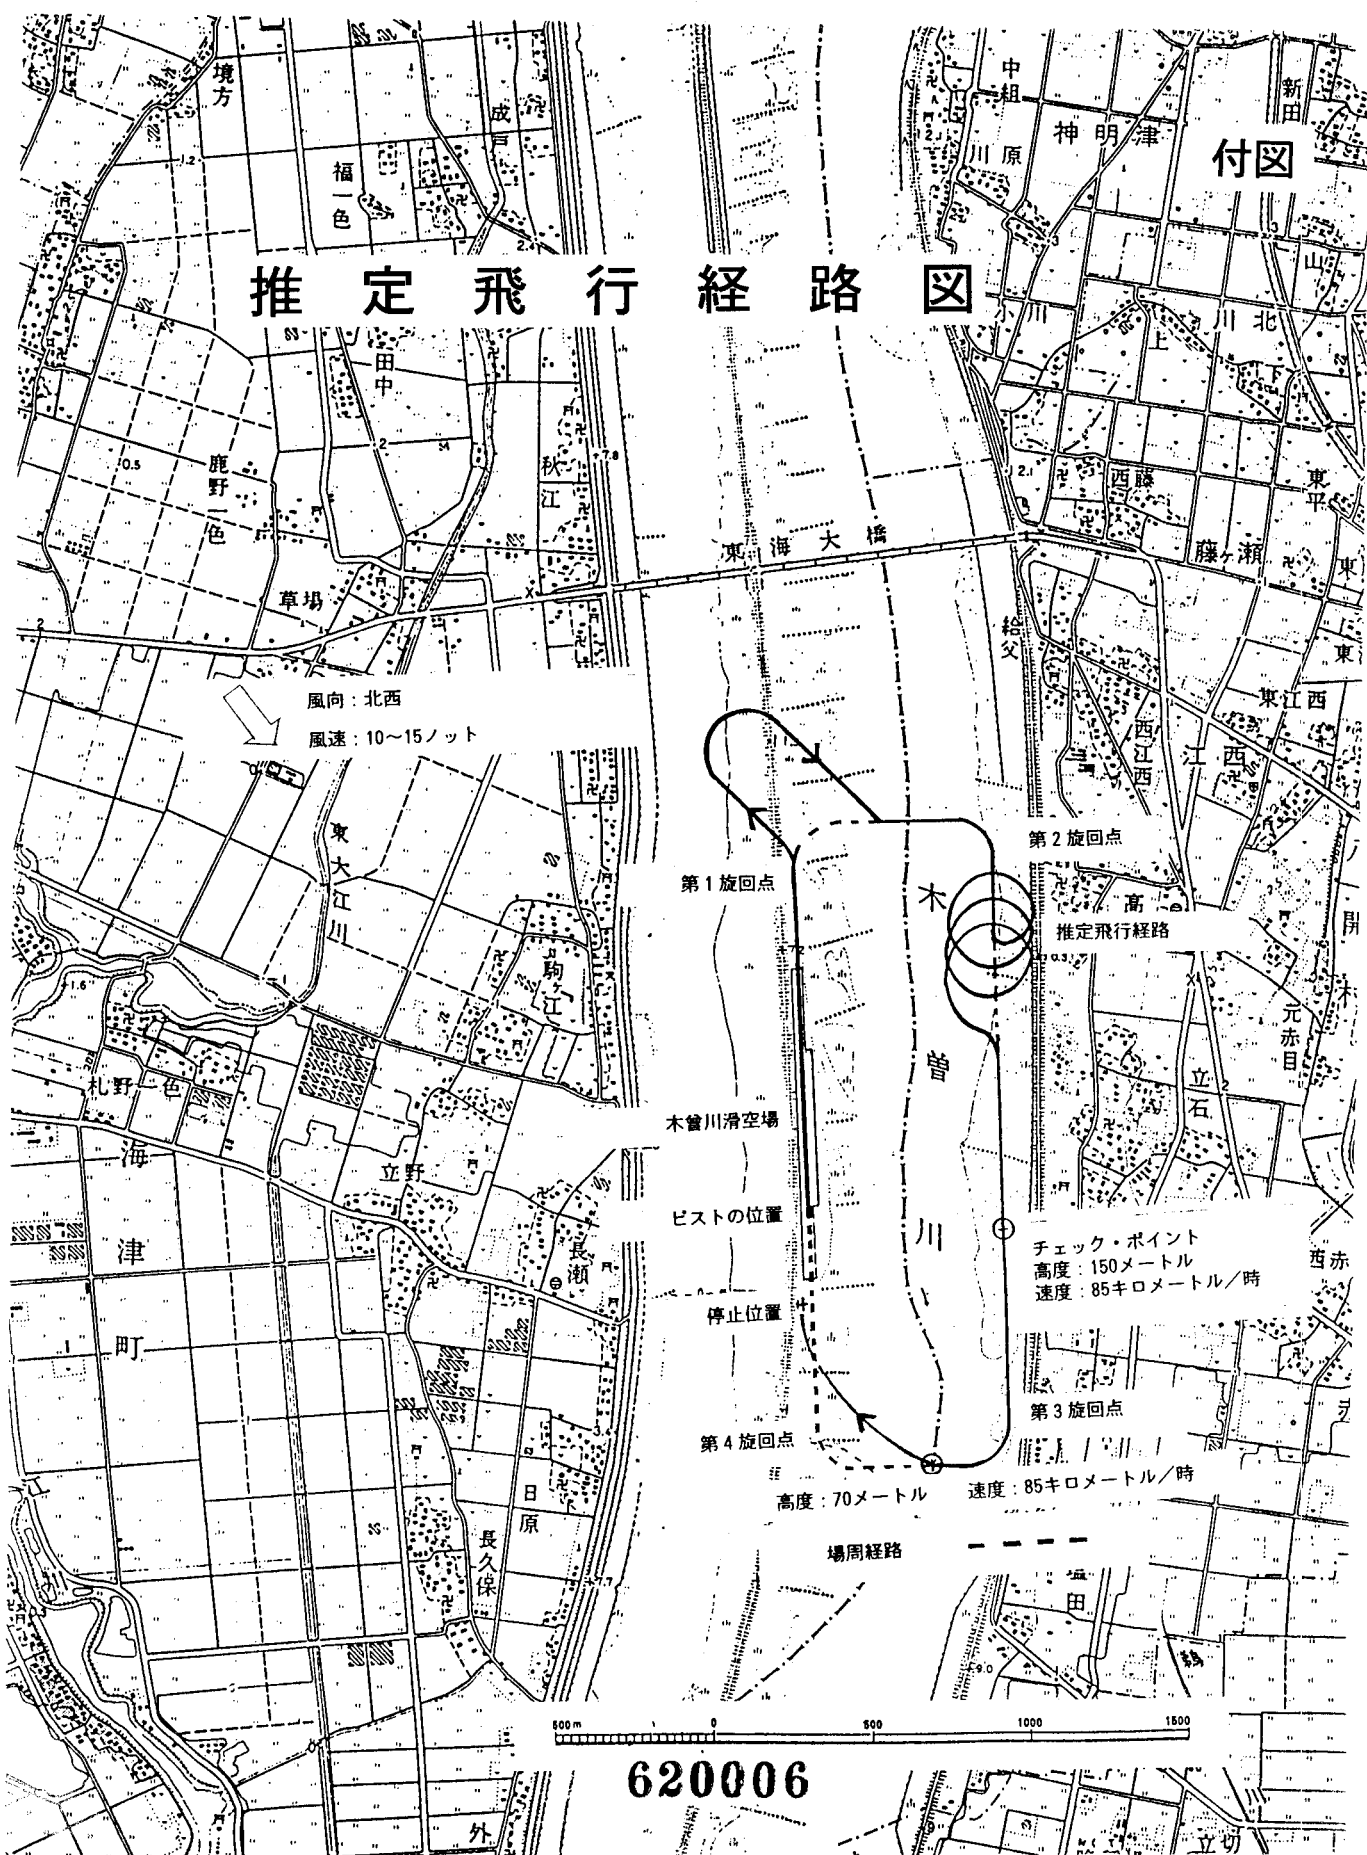
# 推定飛行経路図

同機は、進入中右側の茂みにある高さ約10メートルの立木の地上から約4メートルのところに右翼を引っ掛け、右方向へ約90度回頭し、滑走路手前約50メートルの地点に停止した(付図参照)。

3.1.4 同機は、第3旋回を開始してから、エアー・ブレーキを使用することなく、約85キロメートル／時の指示対気速度を保持しながら着陸進入を行い、同滑走路末端から約50メートル手前の地点に着地しているが、この間の飛行距離と降下した高度との比は、およそ10:1であった。

同機の当該着陸進入の間において、対地速度が著しく低下したこと及び一時的に昇降計がマイナスに振り切れるほど急激に降下したことから、以下に述べる要因により高度低下及び対地速度の低下をきたしたものと推定される。

本事故の原因は、同機が、着陸進入中に強い向かい風及び下降気流に遭遇して高度が低下し、着陸予定地点より手前に着地したことによるものと推定される。
