航空事故調査報告書

日本飛行船事業株式会社所属

エアシップ・インダストリー式スカイシップ500型JA1003

昭和63年3月5日

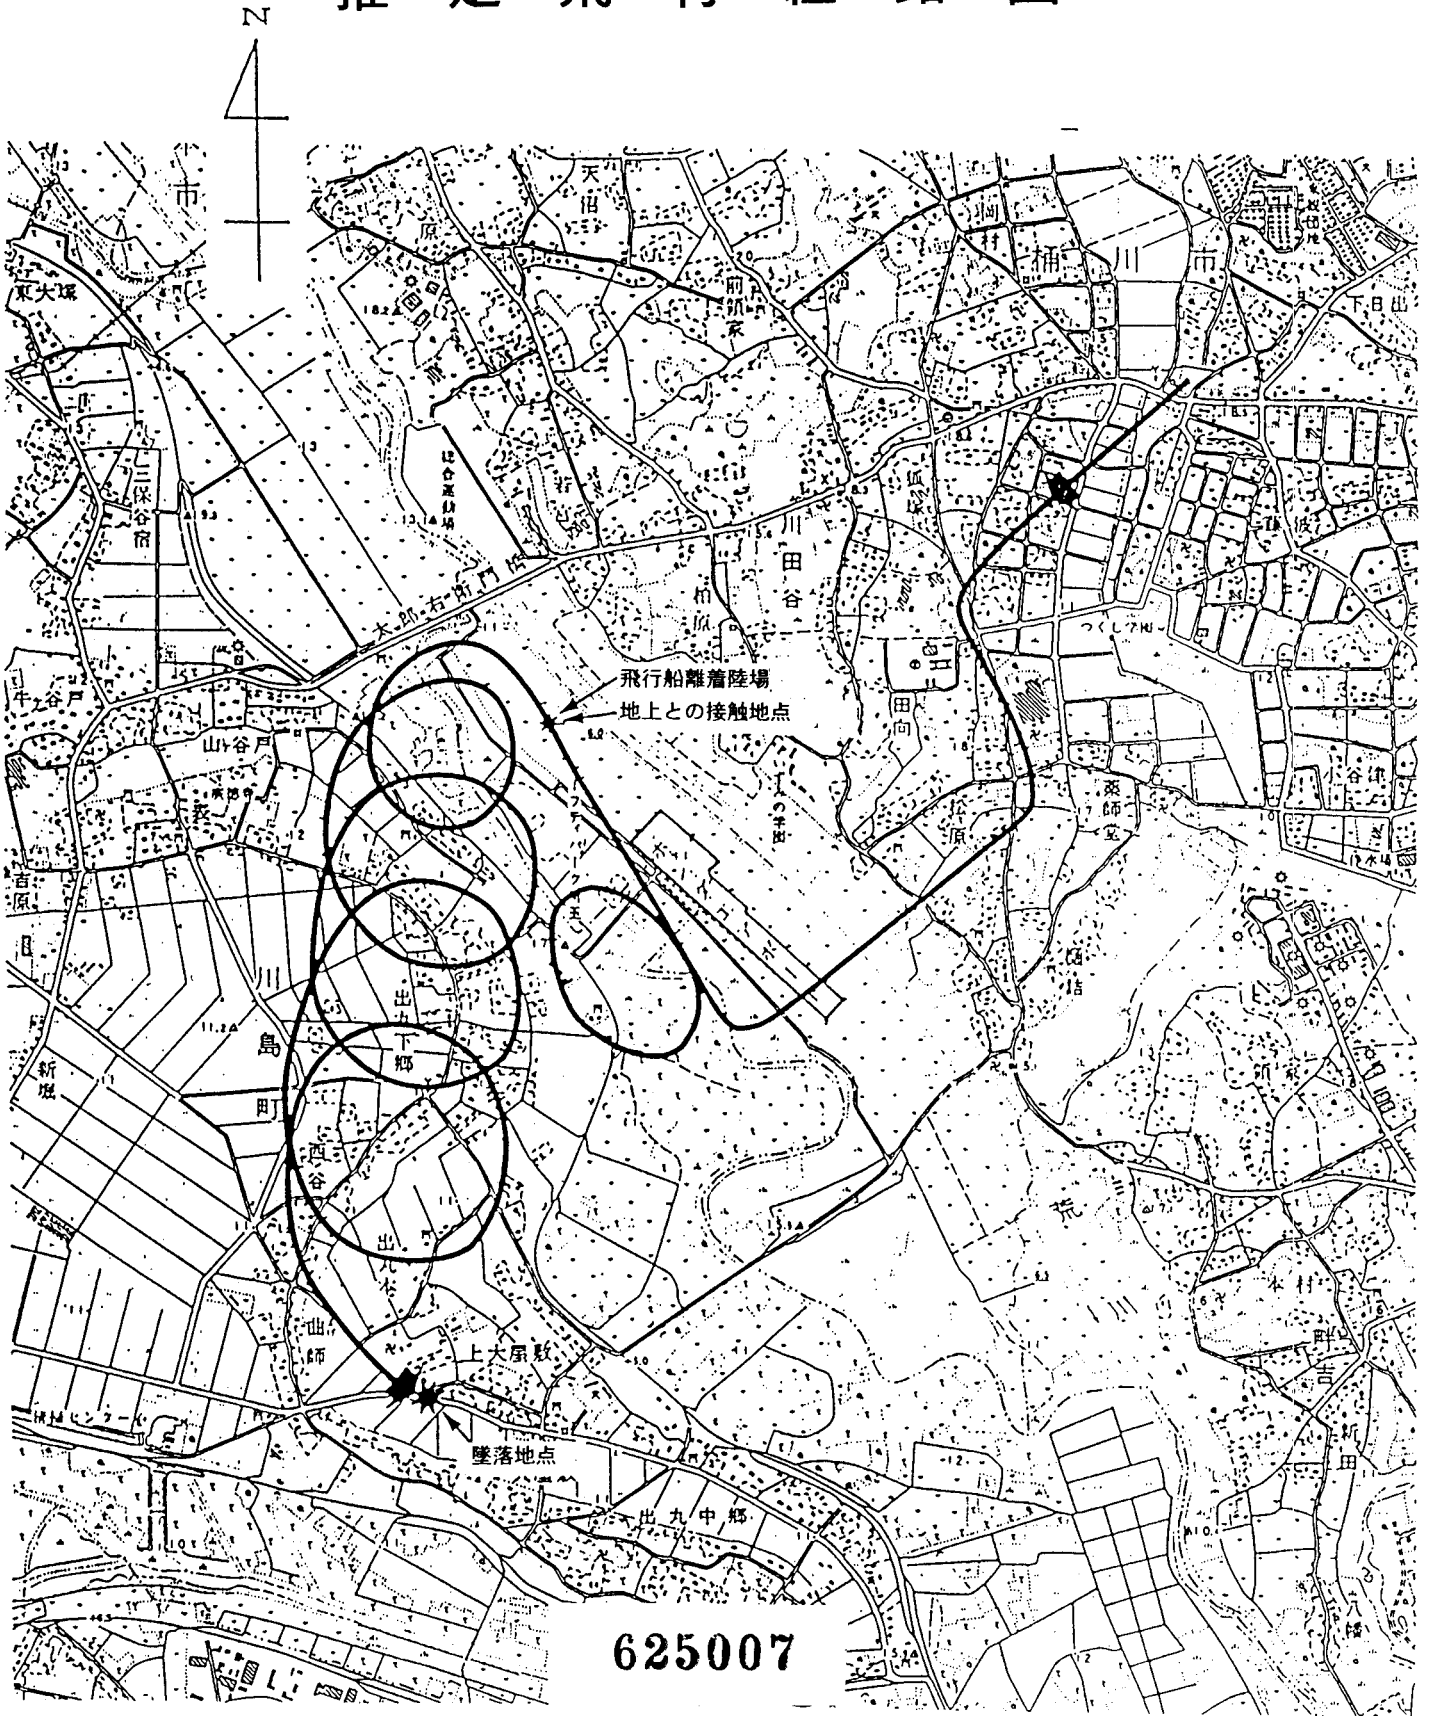
推定飛行経路図

同機は連続離着陸訓練を行うため、11時45分ごろ同離着陸場の右場周経路に進入し、地上支援要員から風向330~010度、風速3~5ノットとの情報を受け、高度600フィートで南から最終進入を開始した。その後、高度400~300フィートで上昇気流に遭遇、機体が降下しなくなったので着陸を断念し、高度300フィートで左に360度小さな旋回を行って再度最終進入経路に入り、1回目に遭遇した上昇気流を克服するため、速度を前回よりも速めの20~25ノットとして再進入した。その後の着陸進入の間、機体の速度処理がスムーズに行われなかったため、機長は高度100フィートの時点で着陸復行を指示したところ、練習生は着陸復行の操作を行わなかった。機長はその時点ではまだ高度に余裕があったので、練習生の対応操作を見守っていた。同機が着陸地点の手前約50メートルに達した時点で、高度が約40フィート、速度が20~23ノットであったので、機長はこのまま進入を継続すると地上支援要員に危害を及ぼすおそれがあると判断し、練習生に対し再度着陸復行を指示した。

練習生は、機長の指示に従い着陸復行の操作を行ったが、地上支援要員に対する合図を行わなかったため、機長がその合図を行った。同機は機首が上昇姿勢に移行したが、下降気流に押さえられるように機体が沈み、下部垂直尾翼の下面が地面に接触した後、同機は前方に

浮揚した。浮揚後の同機が左旋回を行いながら高度約300フィートまで上昇した時点で、地上支援要員から無線により操縦索が切断されているとの連絡を受けたので、機長は操縦を交代したところ、昇降舵は動くが方向舵は動かず、同機は左旋回を続けた。機長が同機の方
向コントロールを回復させるため、プロペラの逆推進等の操作を行う間に、同機は高度約800フィートまで上昇したが、方向コントロールが回復できないまま降下を始めたので、プロペラ推力を上方に向け、降下を止めようとしたが止まらなかった。高度が約500フィートを過ぎたころから降下率が増加し、水バラスト200キログラムを投下したが効果なく、方向及び浮力の操縦ができないまま左旋回で、前記農地横の電柱に衝突して落下、気のうが破れ停止した。

3.1.4 同機が着陸進入中、練習生の速度処理が適切に行われなかったことから、機長は高度100フィートの時点で着陸復行を指示したが、練習生が着陸復行の操作を行わないまま、速度が20～23ノットで高度が40フィートとなり、この時点で機長は再度着陸復行の指示をしたと述べているが、同機の運動に関し、その飛行速度及び質量等を勘案すると、着陸復行を開始した高度が低過ぎたため、垂直尾翼下部が地面に接触したものと推定される。
