# 航空事故調査報告書

テラトーン式ティエラ2型超軽量動力機

和歌山県和歌山市永穂

昭和62年10月10日

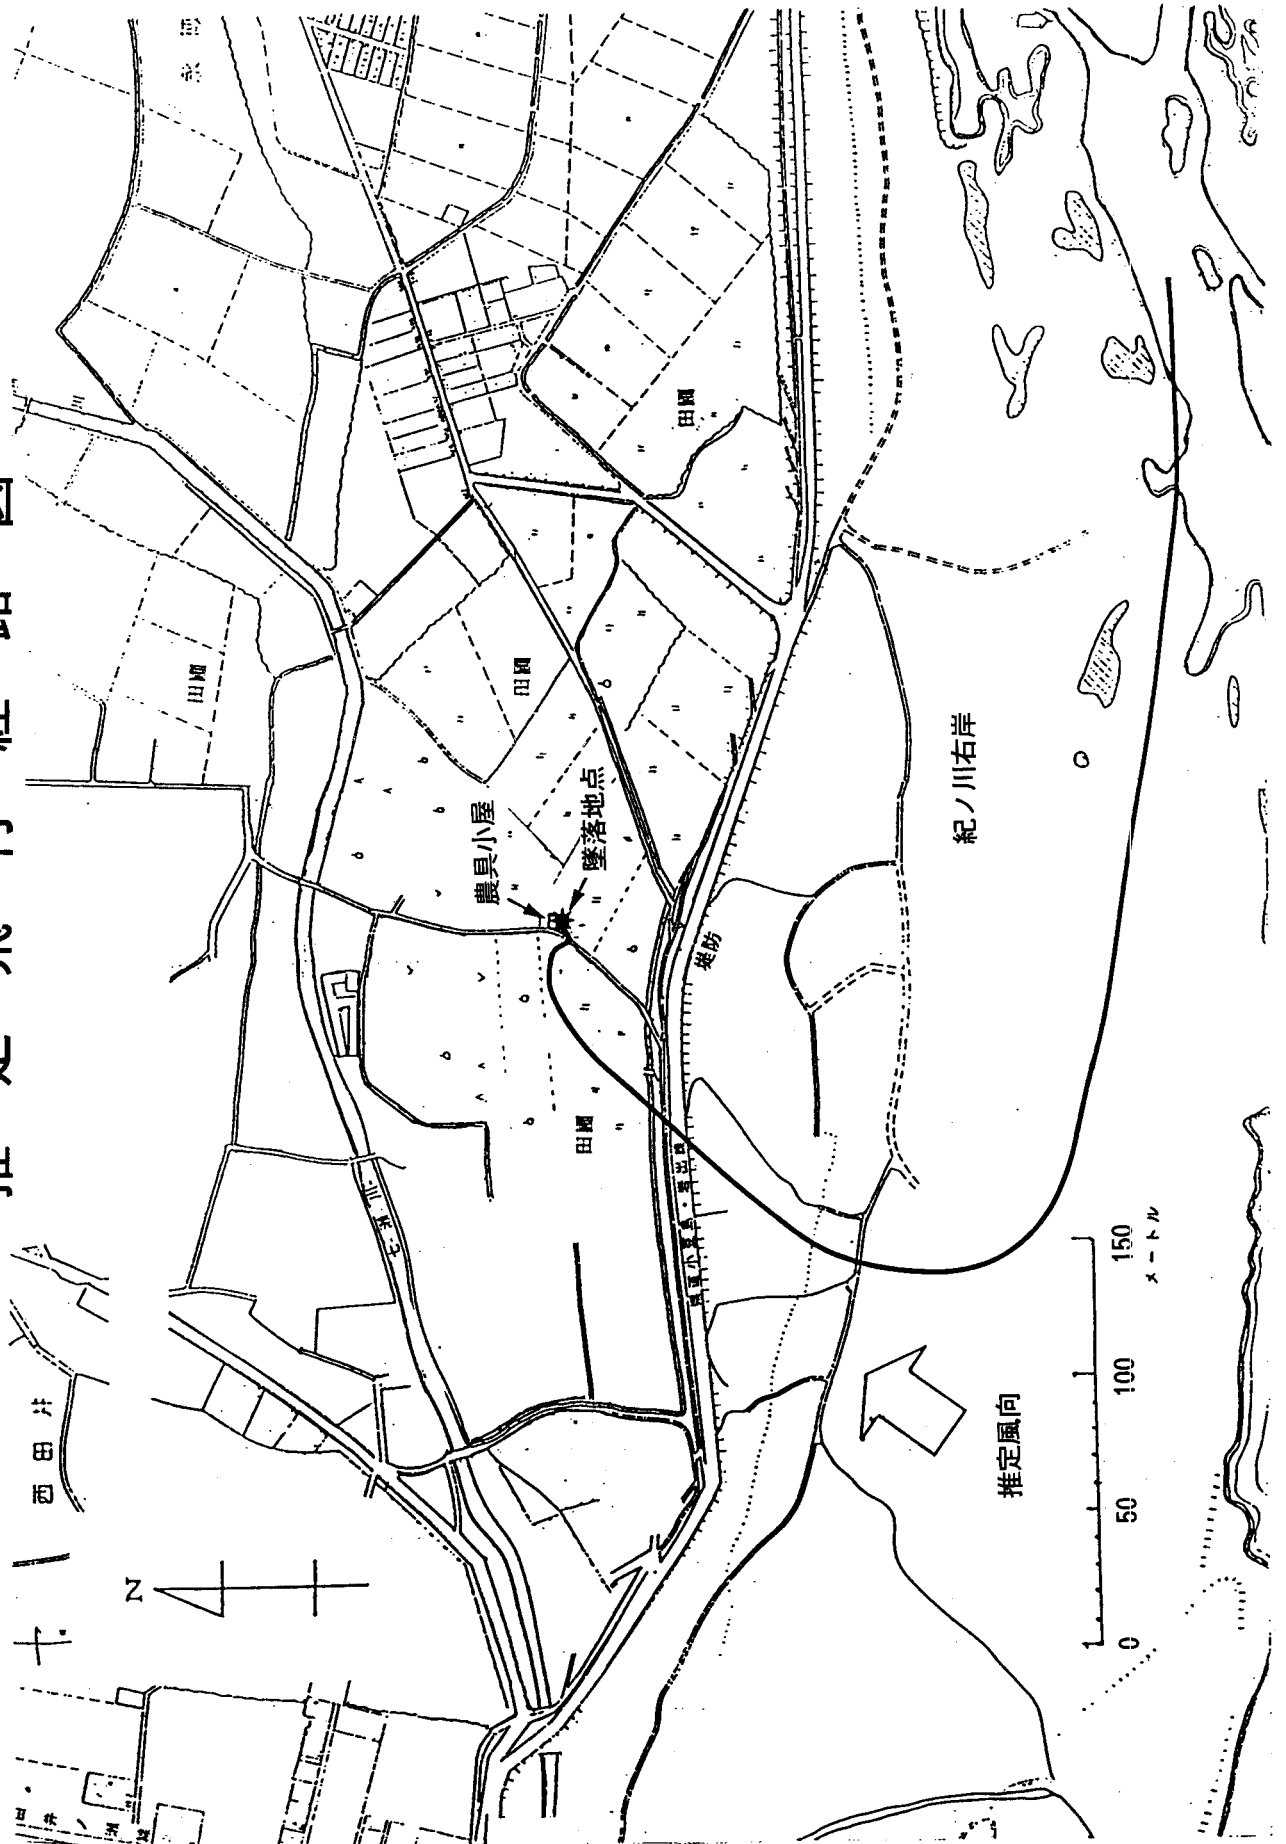
付図1

テラトーン式ティエラ2型超軽量動力機(フロート付き)は、昭和62年10月10日昼ごろから、和歌山市紀ノ川上空で訓練飛行を行っていた。目撃者によれば、事故直前の同機は、同市永穂付近の同川上空を上流から下流へ西に向かって飛行した後、機首を北東に転じ、対地高度約30メートルで同川右岸堤防を越えたところで右へ旋回中突然機首を下げ、きりもみ状となって、堤防から約50メートル北側の乾田(同市永穂字小西646番地)に墜落したとのことである(付図1参照)。

推定飛行経路図
