航空事故調査報告書
全日本空輸株式会社所属
ボーイング式737-200型JA8455
下地島空港
昭和63年5月30日

昭和63年9月30日

全日本空輸株式会社所属ボーイング式737-200型JA8455は、昭和63年5月30日11時38分ごろ、訓練飛行のため下地島空港の滑走路17を離陸する際、同滑走路を左へ逸走し、同空港のエプロン上に停止した。

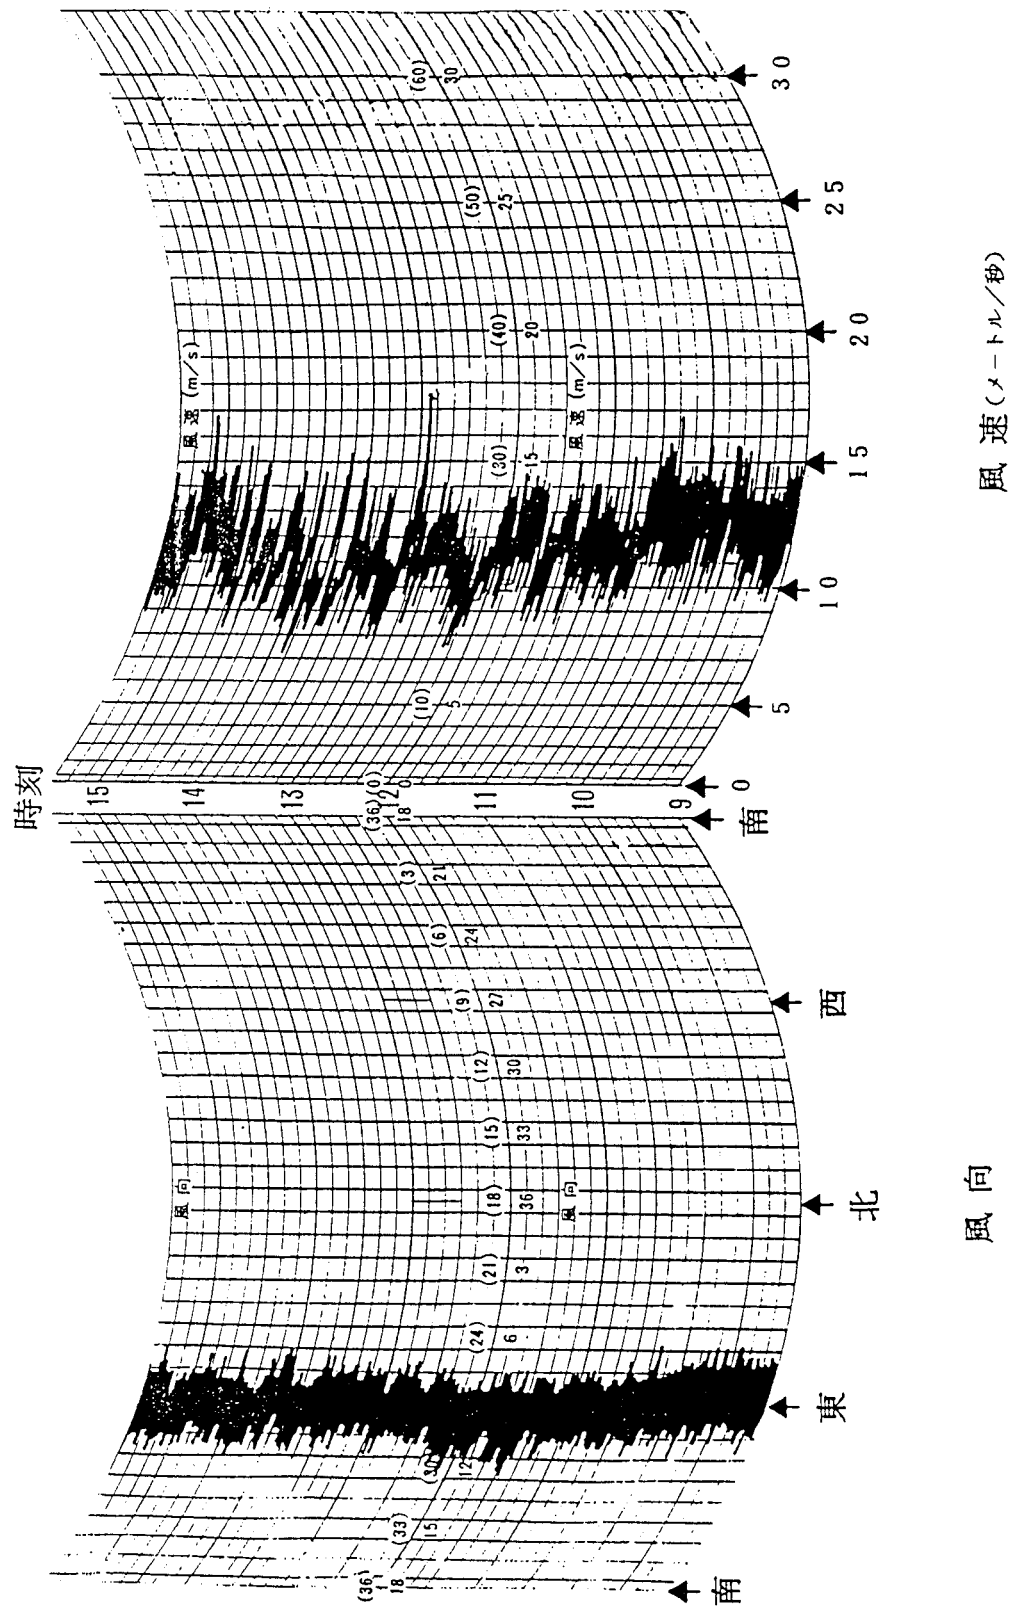
付図3

3.1.3 同機は離陸の際、タワーから風向100度、風速20ノットとの情報を受けているが、これは直前2分間の平均的情報を伝えるものであり、離陸時の瞬間風向風速計の記録では、変動の幅は風向については80～120度、風速については20～28ノット程度であった。

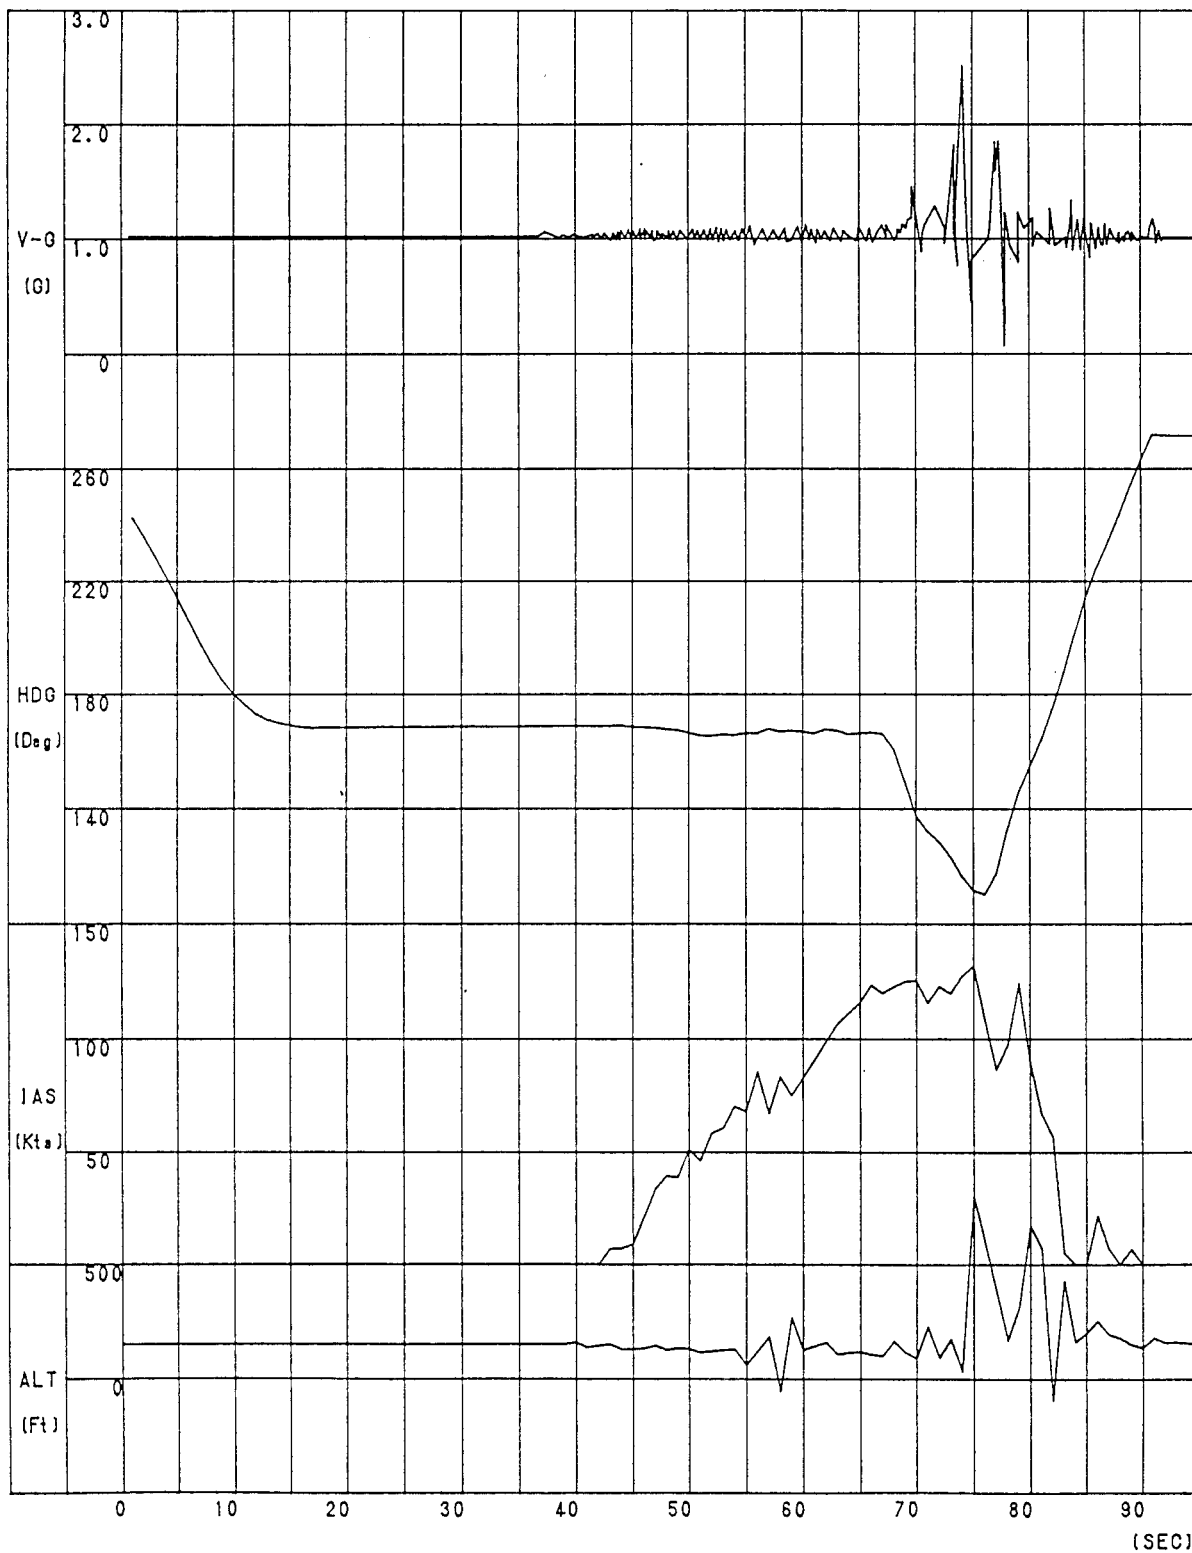
FDR 解析記録

両主車輪タイヤ痕跡の始まりから左翼端の接地痕跡までの所要時間は、機体の対気速度がほぼローテーション・スピードであったと仮定すると、2～3秒間であったと計算され、このことは、FDRの記録において機体が突然左に急激に回頭を始めたことと一致している。

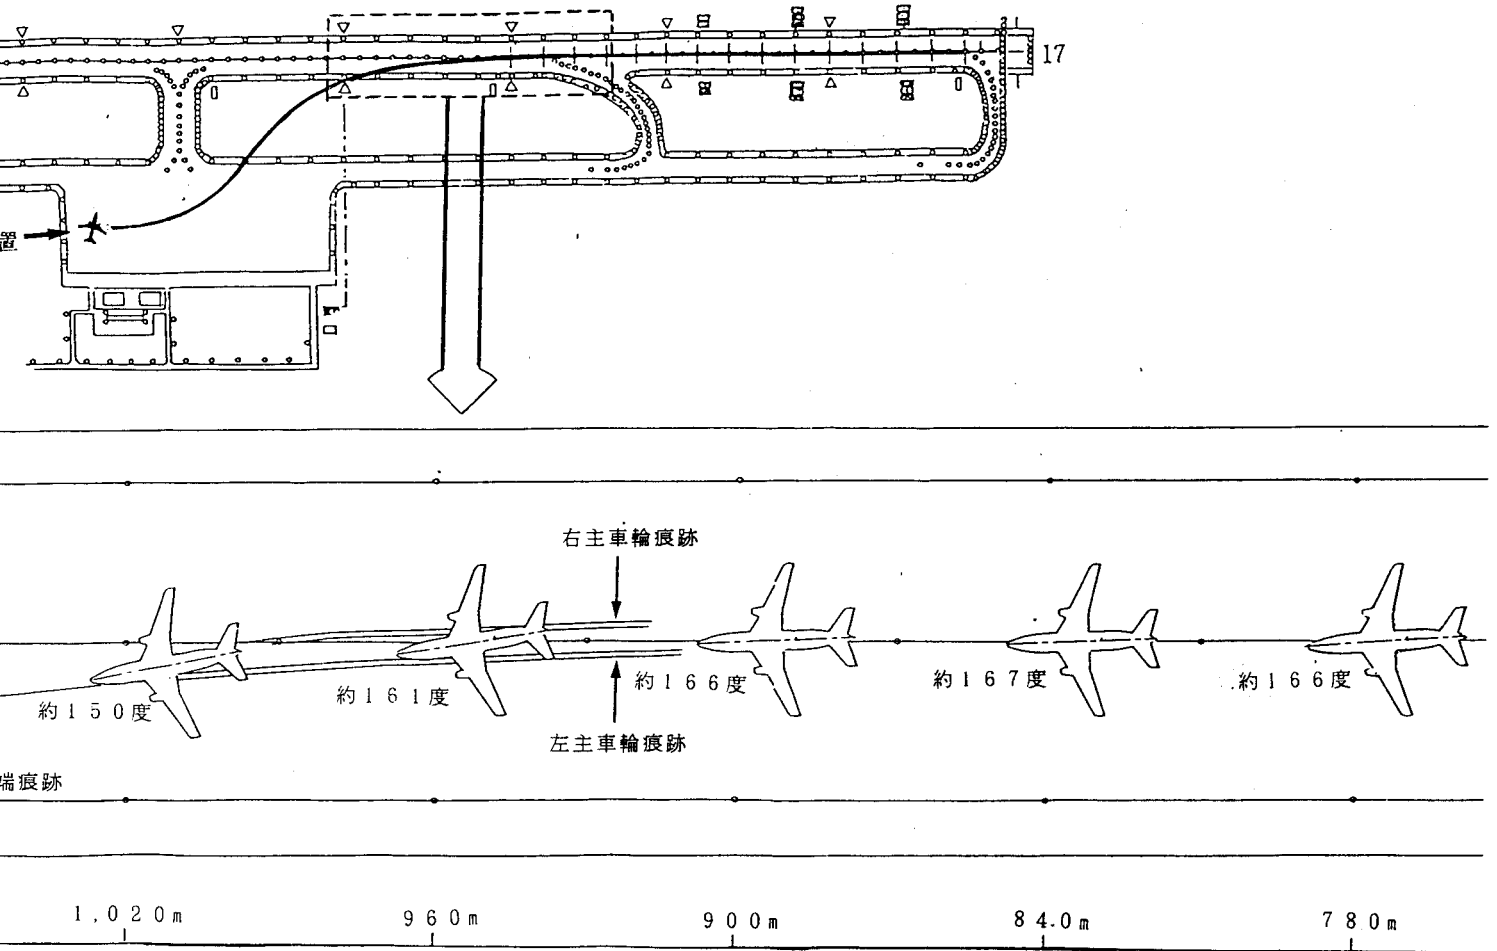
付図5

滑走路等には、機体が横すべりして滑走したことによるタイヤ痕及び機体の各部が接触したことにより生じた痕跡が残されていた。特に滑走路17の1,050メートル付近には、同機左主脚の左側タイヤ痕及び左主翼の翼端が接触したことによる痕跡が明瞭に残されていた。この痕跡から、同地点を事故機が通過したときの機首方位を算定したところ145度～140度の範囲であったと推定される。

滑走路17の920メートル付近の両主車輪タイヤ痕跡は、機体が左に回頭しつつも慣性で直進の傾向を示したため残されたものであると推定されるが、その後、右主車輪のタイヤ痕跡が消えており、機体が左にロールしたことを示している。滑走路17の1,050メートル付近には、機体が更に左にロールを深めて左翼端が接地したものと認められる痕跡が残されているが、この地点における機首方位は2.11.3項に述べたとおり145～140度の範囲であったと推定されている。このことから、機体が左に回頭しながら左へのロールを深める運動をしていたと推定される。
