航空事故調査報告書
菱和式つばさW1-1型超軽量動力機
鹿児島県加世田市吹上浜海岸沖合
昭和63年8月5日

昭和63年9月30日
航空事故調査委員会議決
委員長 武田 峻
委員 薄木 正明
委員 西村 淳
委員 東 昭
委員 竹内 和之

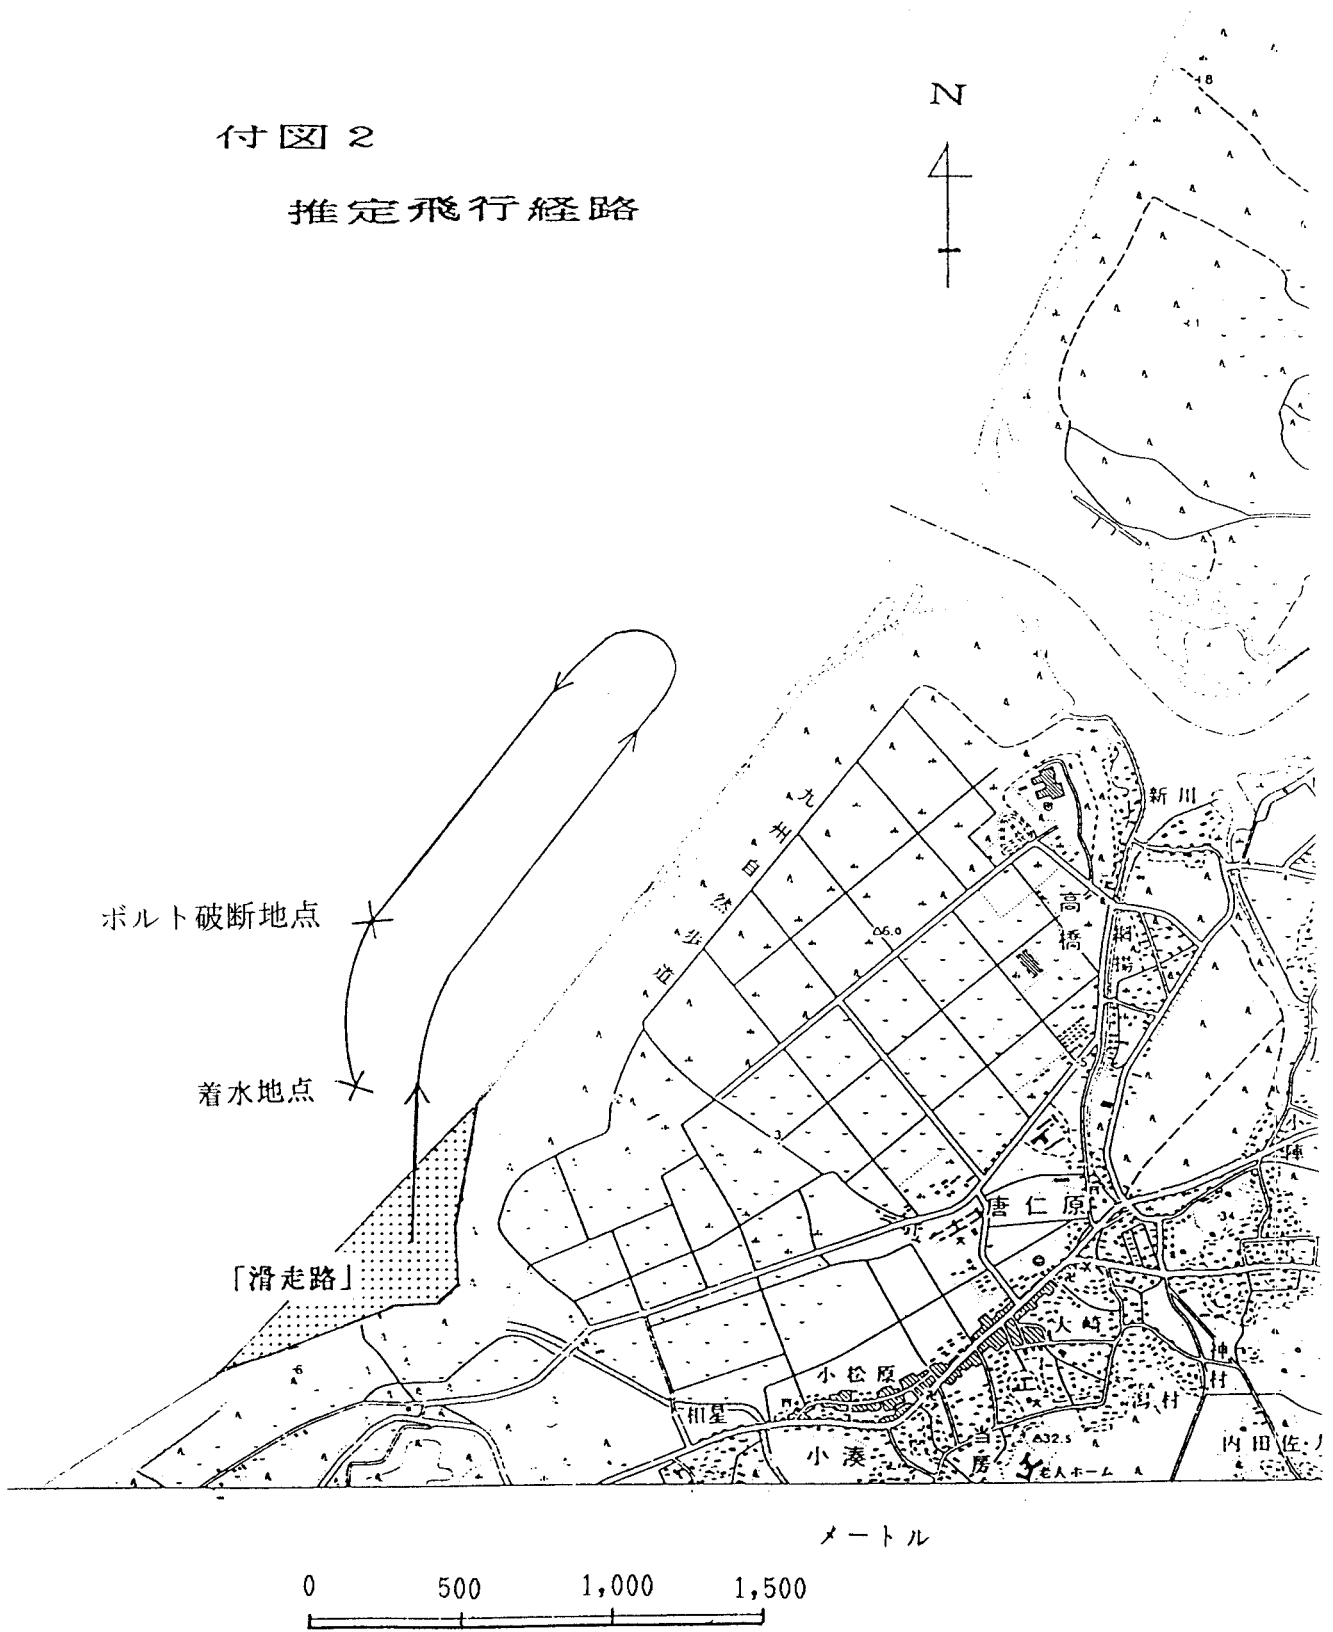
付図 2

事故が発生した第2回目の飛行の経過は、操縦者によれば次のとおりであった(付図2参照)。

操縦者は、無線機で地上のクラブ員に機体の異常を連絡するとともに、滑走路に少しでも近づこうと考えて、左旋回した後、滑走路へ向けて直進飛行を実施したが、同機は徐々に速度及び高度が下がり、滑走路の西約200メートルの海水面に不時着水し、水没した。操縦者は、着水の約50メートル手前でエンジンを停止させた。着水地点の水深は約2.3メートルであり、水面は同機の上に立った操縦者の腰あたりであった。

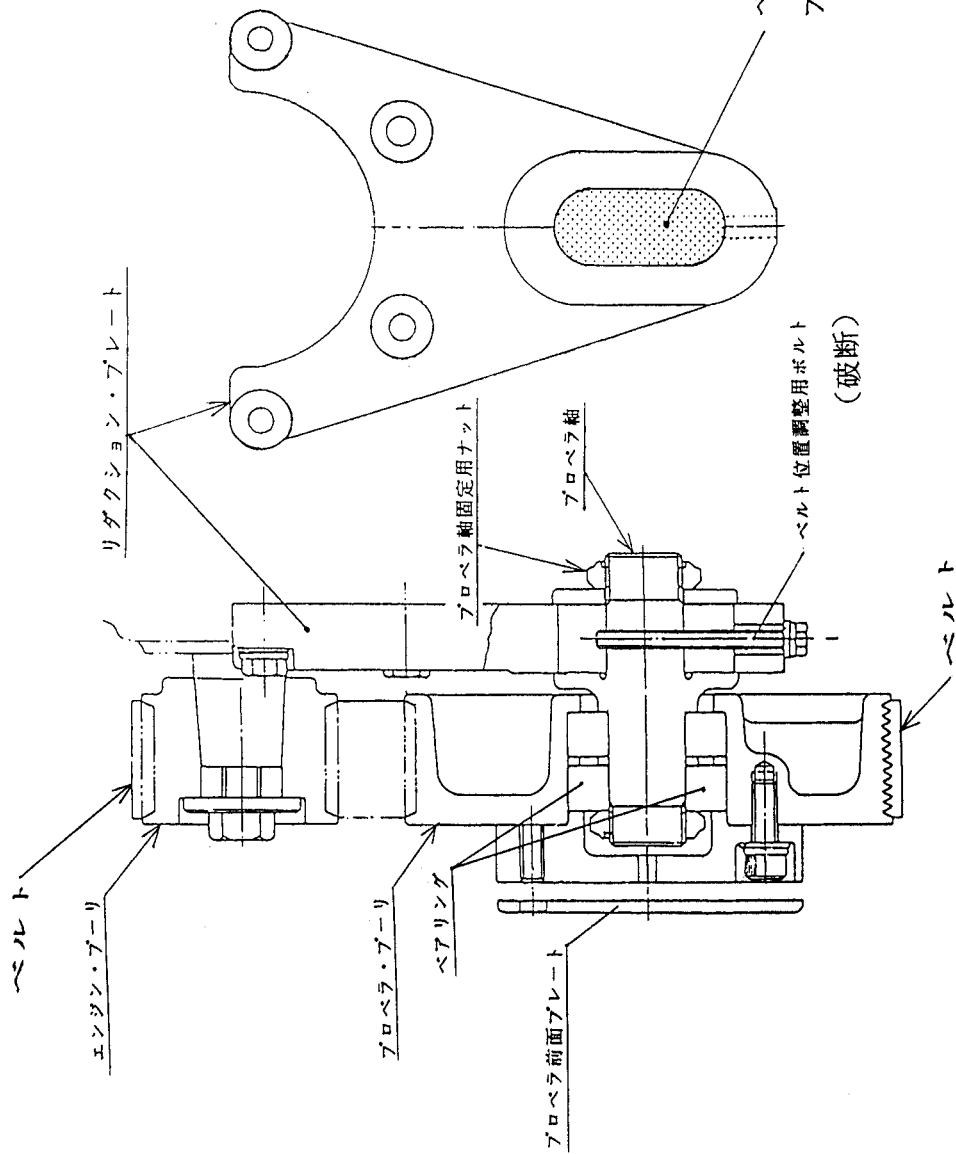
付図 3

同機は13時40分に滑走路を北に向かい離陸した後、海上を北東に向けて飛行し、滑走路の北約2キロメートルの地点で折り返し、南西へ向けて飛行していた。その後同機は滑走路の北約500メートルの海上を、高度約120メートル、速度約50キロメートル/時で飛行していたところ、突然エンジン部分から何かの部品が飛び去り、同機プロペラの回転速度が急激に低下し、推力を失った。操縦者は、エンジンが異常なく作動していたことから、プロペラ・プーリが上方へ移動した結果、プロペラ駆動ベルトの張力が失われ、エンジンの動力伝達が不可能となったものと判断した(付図3参照)。

3.1.3 プロペラ駆動ベルトの張力の喪失は、ベルトに張力を与えているプーリに連結されたプロペラ軸を固定しているナットの緩みから、ベルトの引っ張り力を直接受け持つに至ったプロペラ軸位置調整用のボルトが破断したことによるものと認められる。

3.1.4 同ナットはセルフ・ロック・ナットであるが、同ナットの緩みは組み立ての際の締め付けが不十分であったものか、飛行中の機体振動等の影響によるものかについては、明らかにすることはできなかった。

なお、製造者のフライト・マニュアルによれば、エンジンの始動毎に減速ユニットの点検を確実に実施するようになっていた。
