航空事故調査報告書
東亜国内航空株式会社所属
日本航空機製造式YS-11型JA8662
美保飛行場
昭和63年1月10日

昭和63年10月12日
航空事故調査委員会議決
委員長 武田 峻
委員 薄木 正明
委員 西村 淳
委員 東 昭
委員 竹内 和之

東亜国内航空株式会社所属日本航空機製造式YS-11型JA8662は、昭和63年1月10日、同社670便として大阪国際空港に向け、美保飛行場の滑走路25から離陸滑走中、09時36分ごろ、過走帯の末端からオーバーランし、約50メートル沖合の^{なかのうみ}中海に突入して停止した。

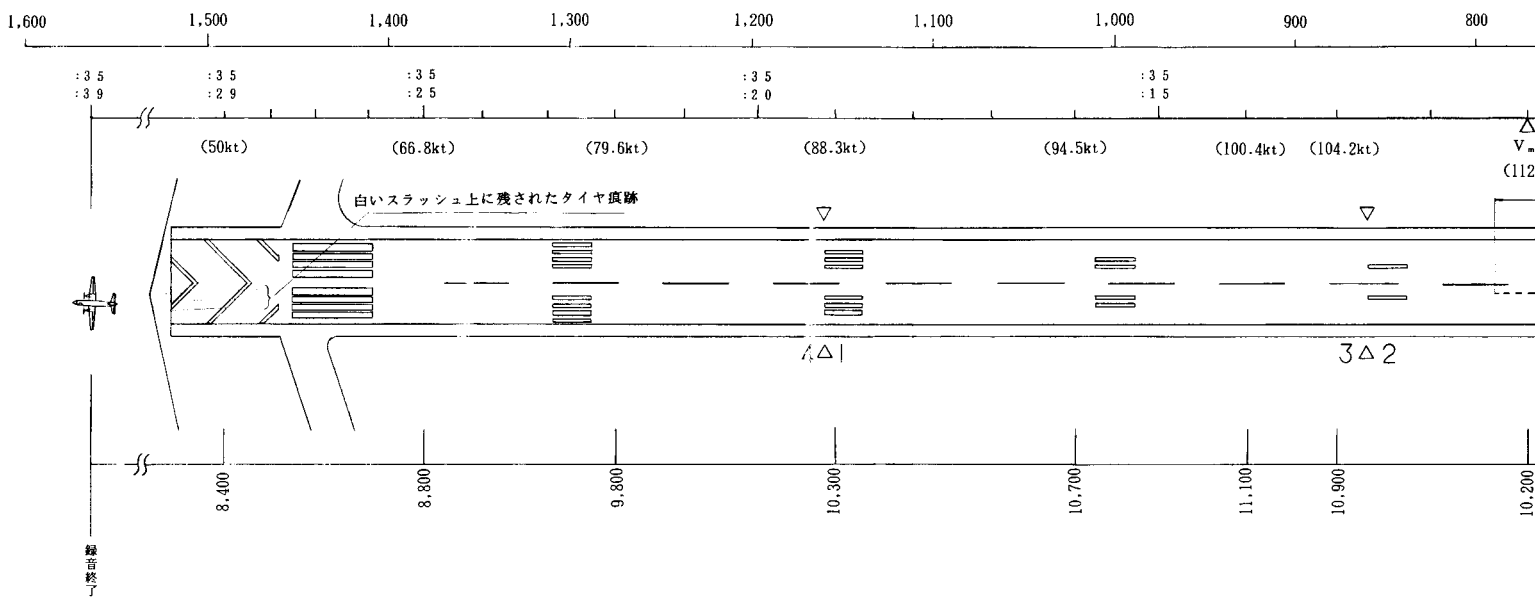
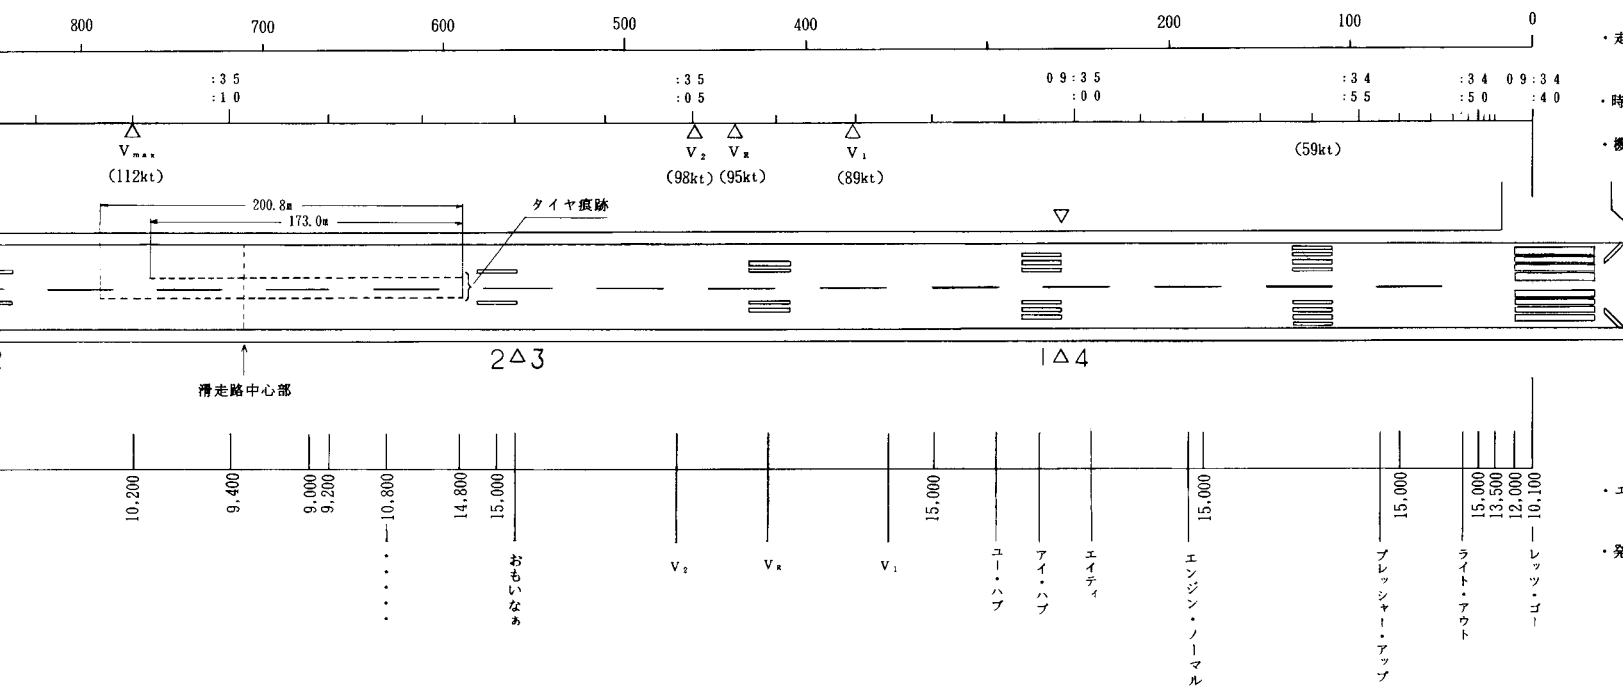
図 2 - 1 滑走状態推定図

事故発生地点は、滑走路07側過走帯の末端から約50メートル沖合の中海（滑走路延長線上の左側、水深約3メートル）で、事故発生時刻は、09時36分ごろであった(図2-1参照)。

事故機の離陸断念に関する状況を総合的に把握するために、図 2-1 の滑走路図上に、(1) 滑走路に残されたトレッド間隔及び痕跡の位置、形跡からみて同機のものと思われるタイヤ痕跡、(2) FDR 記録から求めた各時刻における同機の位置と速度、(3) CVR に録音された運航乗務員の発声及びエンジン・プロペラ音響を解析して求めたエンジン回転数を示した。

上記(1)のタイヤ痕跡は、左右主脚タイヤ(計 4 個)のもので、約 200 メートルの間に平均 2.8 メートルごとに合計 279 個あり、その平均長は約 1.3 メートルであった。

また、その他のタイヤ痕跡としては、07 側過走帯のスラッシュ上に約 50 メートルにわたる主脚及び前脚のタイヤ痕跡が残されていた。

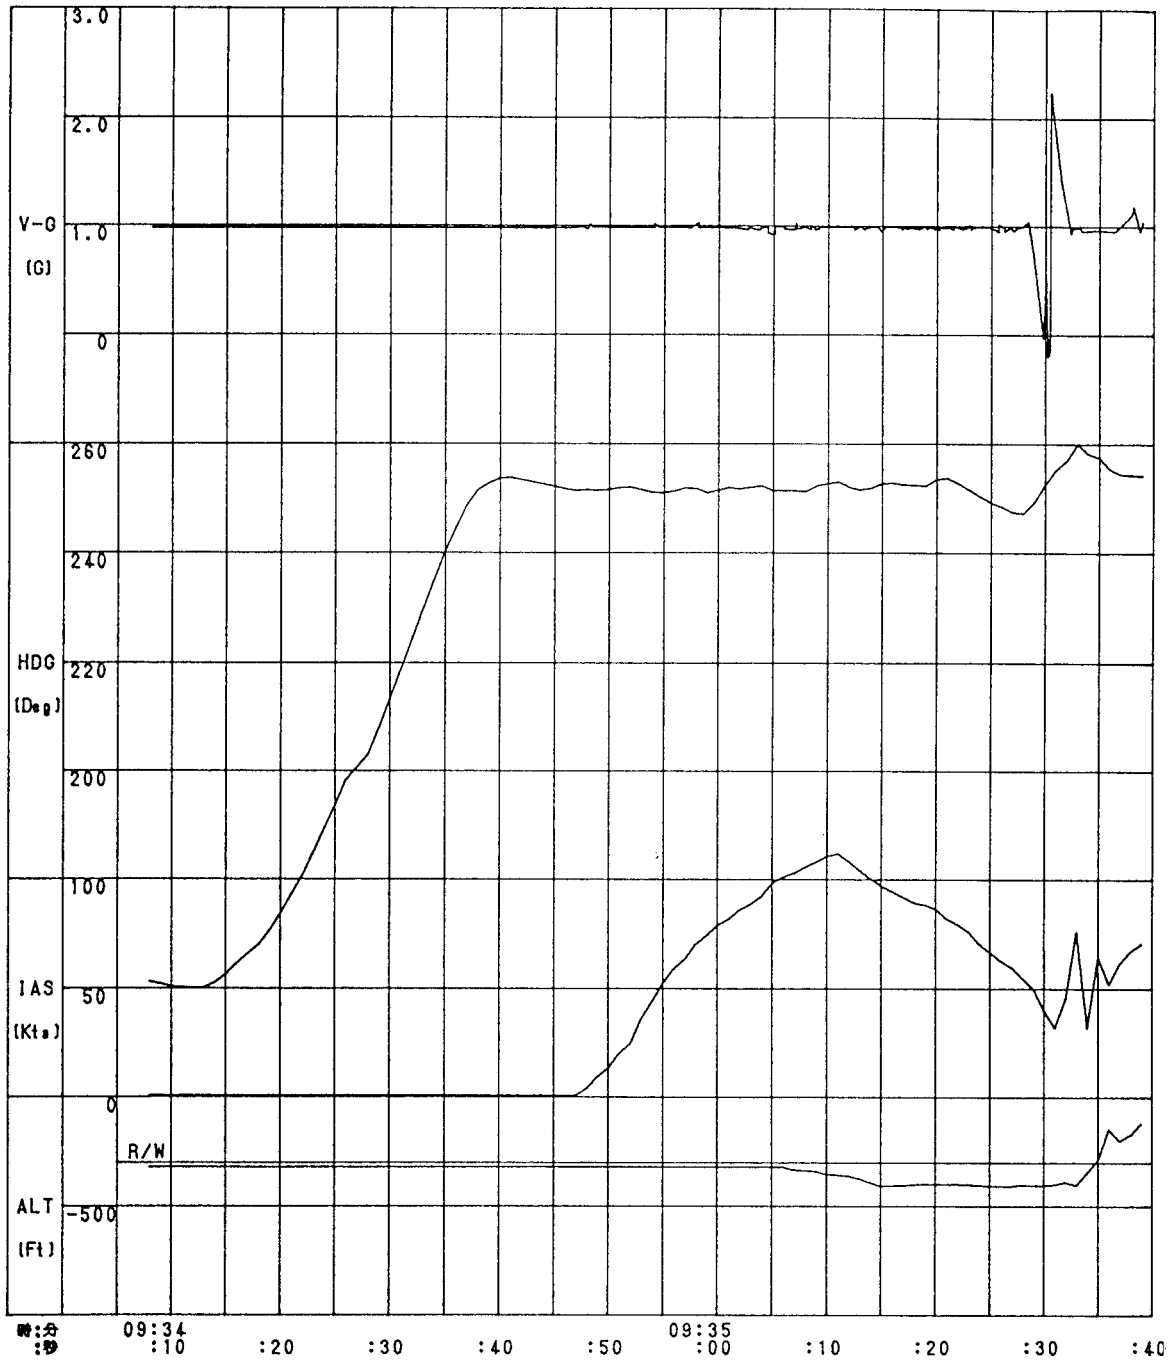
図 2 - 4

FDRは損傷がなく、記録用金属箔には当該飛行の気圧高度、指示対気速度、機首方位(磁方位)、垂直加速度、経過時間及びラジオ送信時におけるキーイングの6つのパラメタが打点記録されていた。記録を読み取り、FDR試験装置を用いて校正した結果を図2-4に示した。

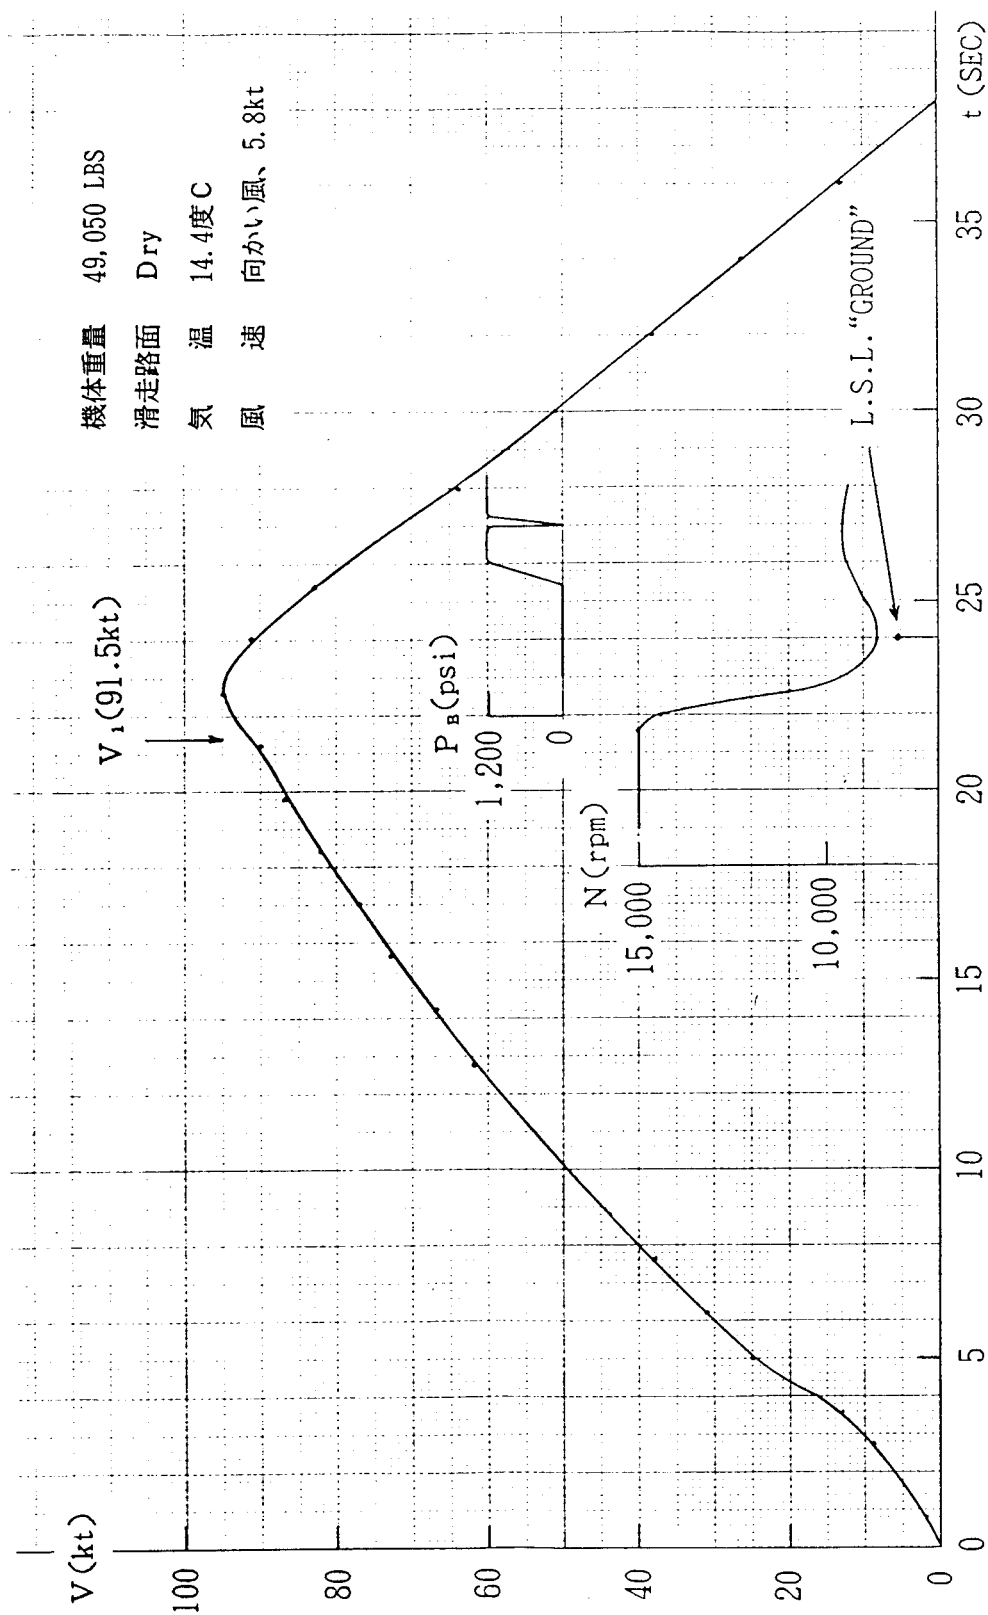
図3-2 離陸断念試験記録(小牧飛行場、昭和39年)

飛行試験用試作機を用いて飛行試験が行われたが、その代表例を図3-2に示した。例示した試験ケースでは離陸断念時の速度(V_1 に相当)を91.5ノットとし、その直前に故障が発生したことを想定してエンジン1基のスロットル・レバーを全閉としている。次いで速度 V_1 となった時点で、直ちに離陸断念操作として残りのエンジンのスロットル・レバーを全閉に操作し、2.2秒後にロー・ストップ・レバーを“GROUND”位置へ操作し、3.6秒後にブレーキを踏む操作を行っている。ブレーキ圧(P_B)については、最大圧1,200psiになるのに0.6秒程度を要している。

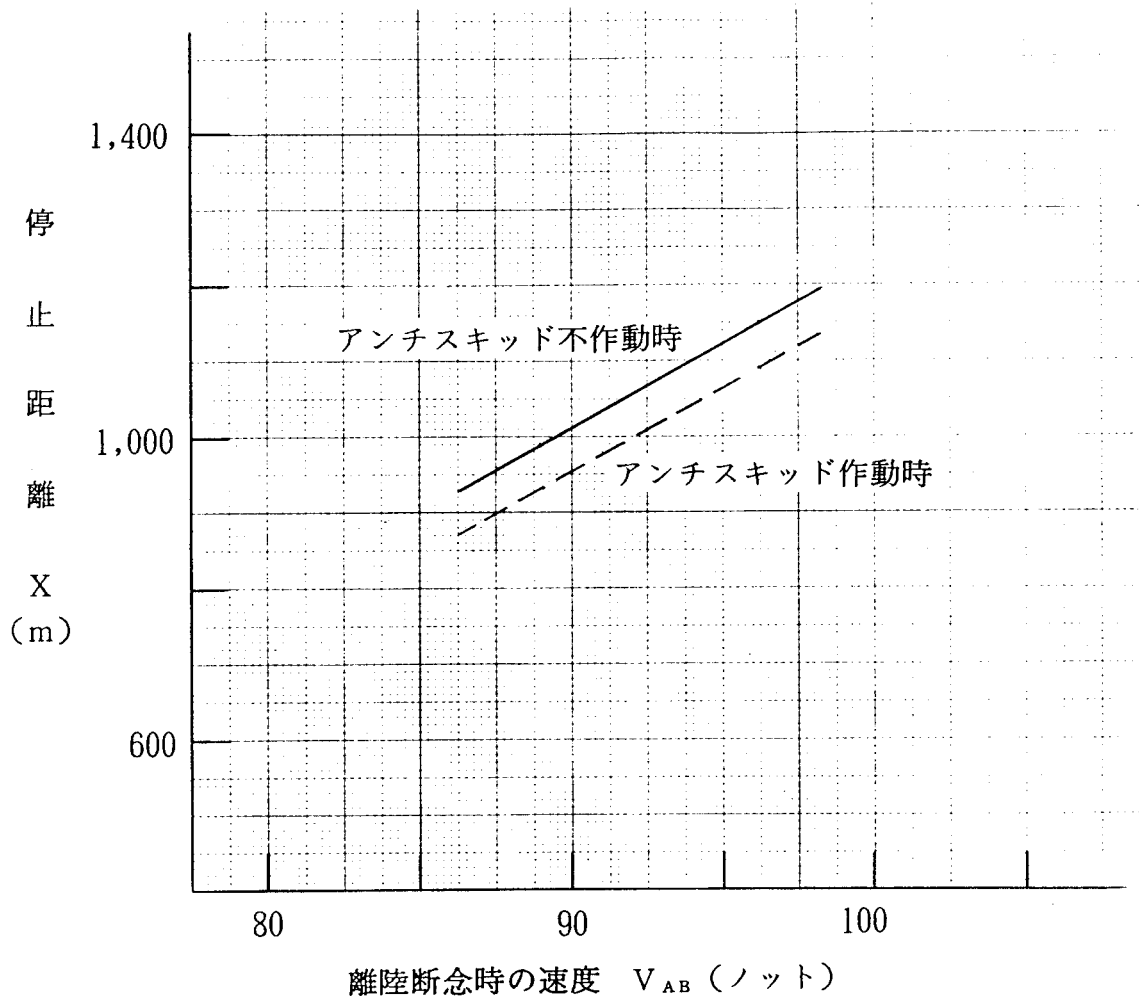
図 3 - 5 離陸断念時の速度の影響

YS-11型機開発当時の試験データで、離陸断念時の速度 V_{AB} を変えた場合に滑走距離 X がどう変化するかを検討した結果の一例を図3-5に示した。ここで離陸断念時の速度とは、エンジン1基の故障発生を感知した時点での速度を意味し、この時点で、直ちに残りの正常エンジンのスロットル・レバーの

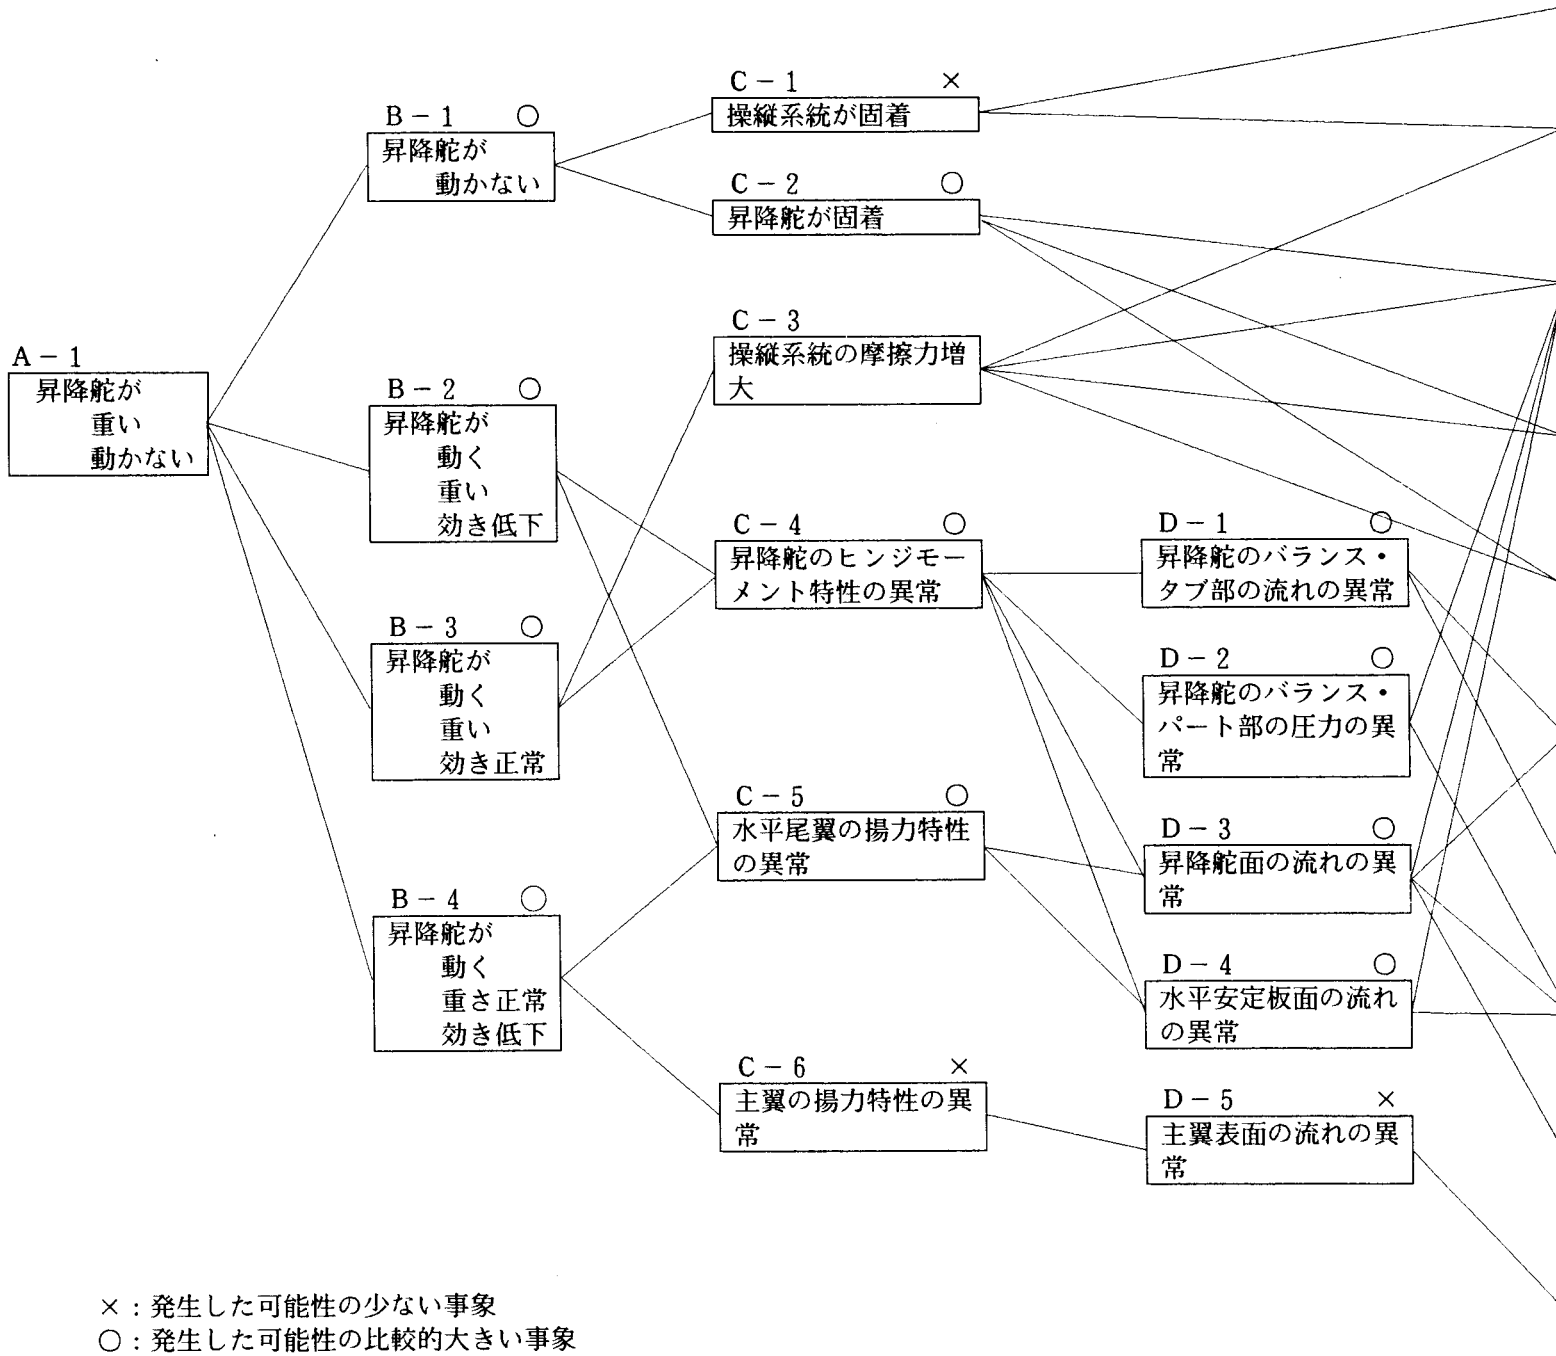
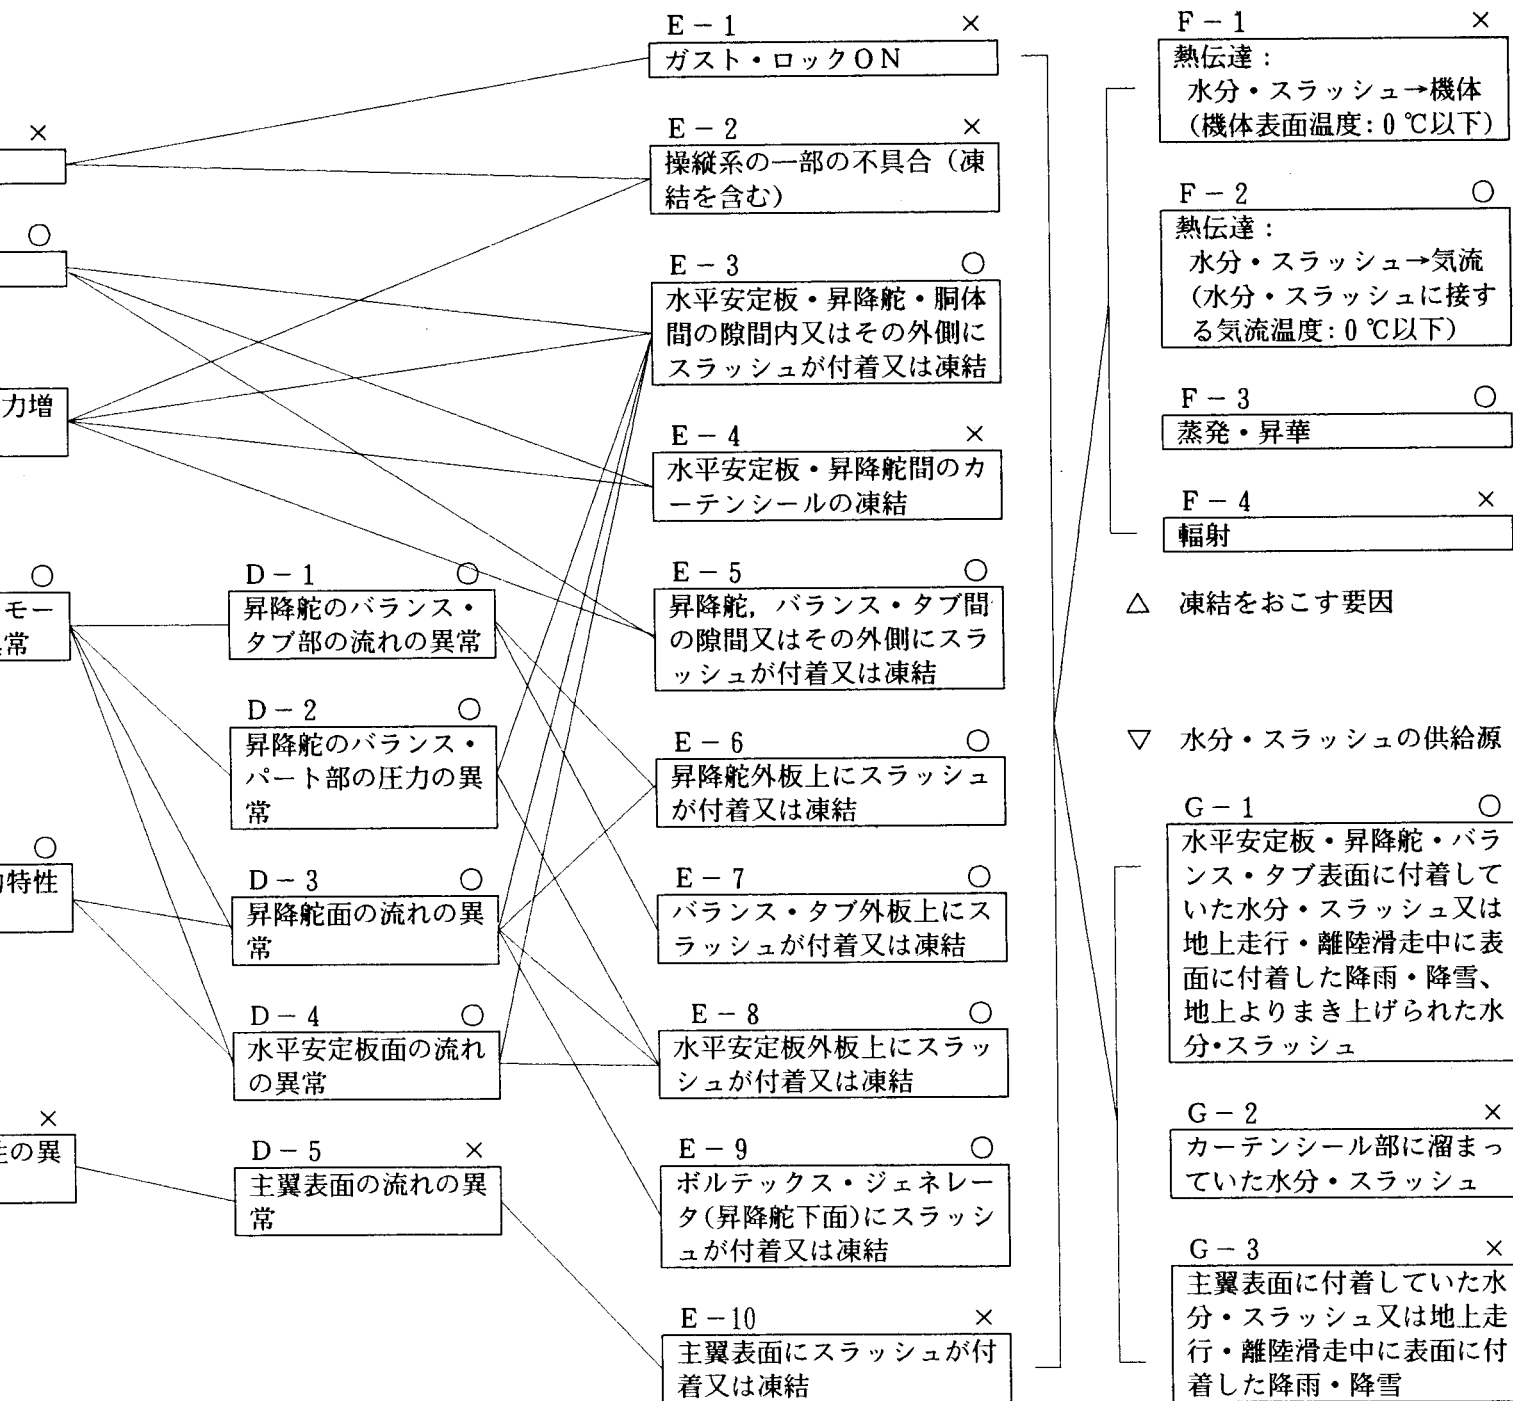
図 3 - 6 昇降舵作動の異常についての関連事象分析図

故障解析で用いられる故障樹木解析（Fault Tree Analysis）の手法にならって、昇降舵作動の異常に関連する事象をまとめた結果を図3-6に示した。

項目	事項	説明
A - 1	昇降舵が 重い 動かない	<ul style="list-style-type: none"> ・速度 $V_R \sim V_2$ 付近で引き起こしができず、したがって、昇降舵の機能が発揮できなかったとのことである。 ・昇降舵の機能が発揮できない場合としては、昇降舵が(1)動かない、(2)重い、(3)効きが低下の3ケースが考えられる。 ・パイロットが不具合発生という緊急事態の瞬間に前述した3ケースのいずれかを明確に把握するのは難しいと考えられる。 ・したがって、昇降舵の作動状況として、B - 1 ~ B - 4 の4ケースを検討する。
B - 2 / B - 4	“昇降舵の効きの低下”について	<ul style="list-style-type: none"> ・“昇降舵の効き”をパイロットが判断する場合の尺度として、以下の(1)~(5)が考えられる。 (1) $\frac{\text{機体の釣り合い角の変化}}{\text{昇降舵角変化}}$ (2) $\frac{\text{機体のピッチ角速度}}{\text{昇降舵角変化}}$ (3) $\frac{\text{機体の釣り合いピッチ角の変化}}{\text{昇降舵操舵力変化}}$ (4) $\frac{\text{機体のピッチ角速度}}{\text{昇降舵操舵力変化}}$ (5) その他 パイロットは場合によって、これらの尺度のうち、一つを用いて昇降舵の効きを判断し、これらの値が予期した値より低かった場合には、不具合が生じたと認識する。 ・“昇降舵の効き”を水平尾翼の機能と結びつけて表現すると、以下のようになる。 (6) $\frac{\text{水平尾翼の揚力変化}}{\text{昇降舵角変化}}$ (7) $\frac{\text{水平尾翼の揚力変化}}{\text{昇降舵操舵力変化}}$ (6)、(7)の値が低下すれば、この低下にほぼ比例して、(1)~(4)の値も低下する。

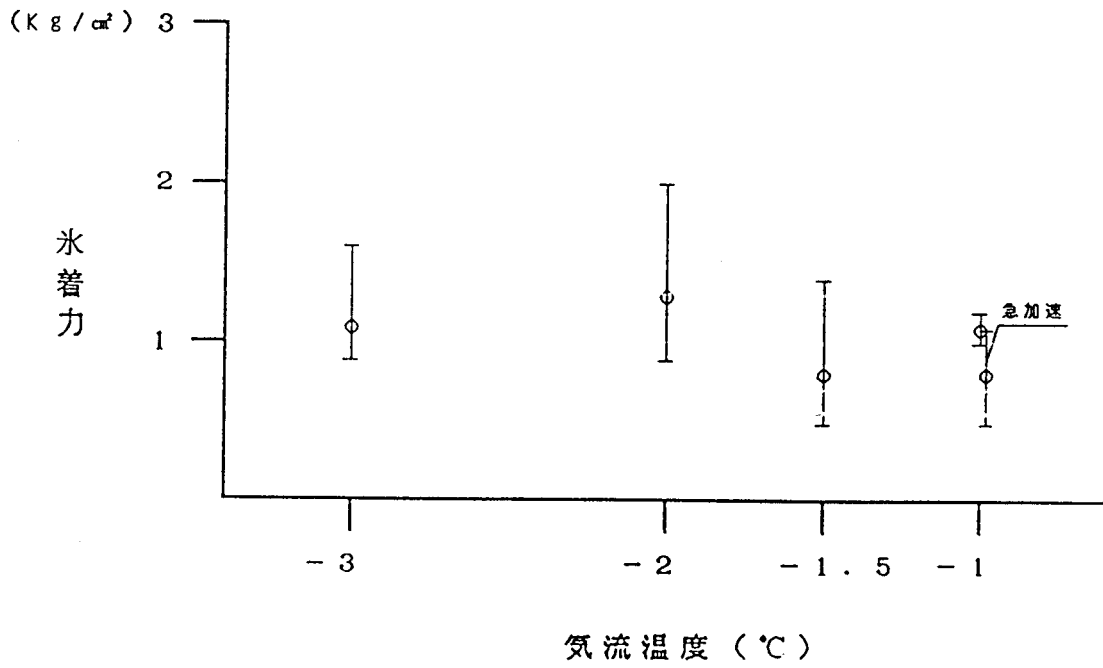
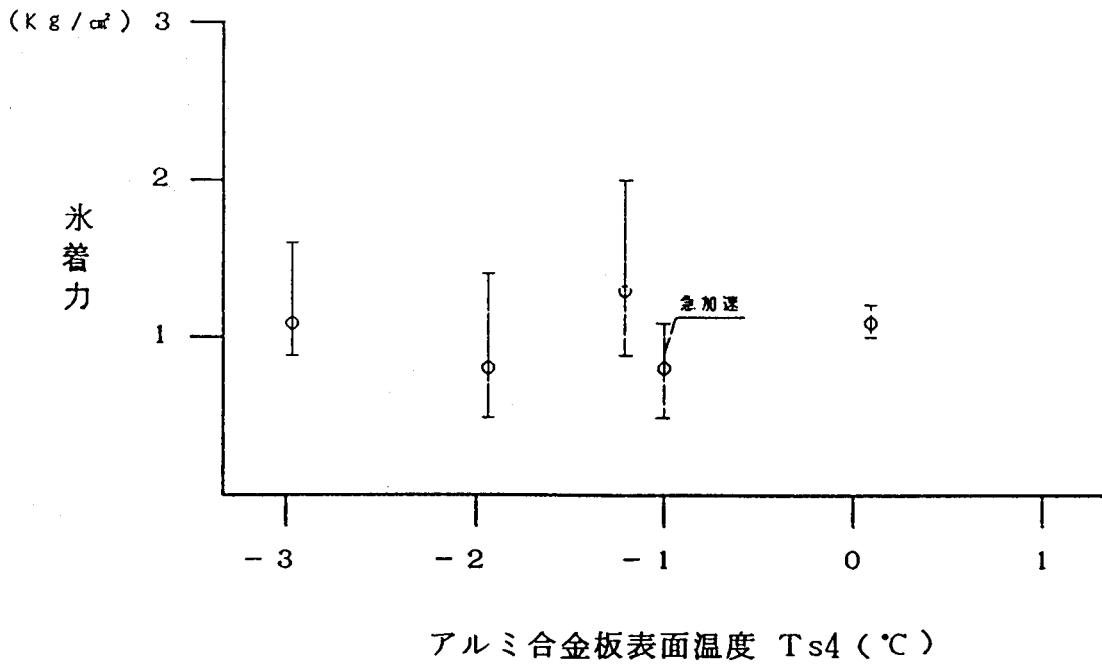
図A 4 - 5 氷着力試験結果

供試体上に氷着したスラッシュの付着力（表面から剥がすに要する剪断力）を測定する試験である。氷着力は、気流温度-1度C～-3度C、供試体表面温度0度C～-3度Cの範囲では0.5～2 kg/cm²程度であったが、気流温度による傾向は明らかにできなかった。
