航空事故調査報告書
武田商事株式会社所属
セスナ式T210R型JA4011
埼玉県入間郡毛呂山町
昭和63年7月10日

平成元年2月15日

航空事故調査委員会議決

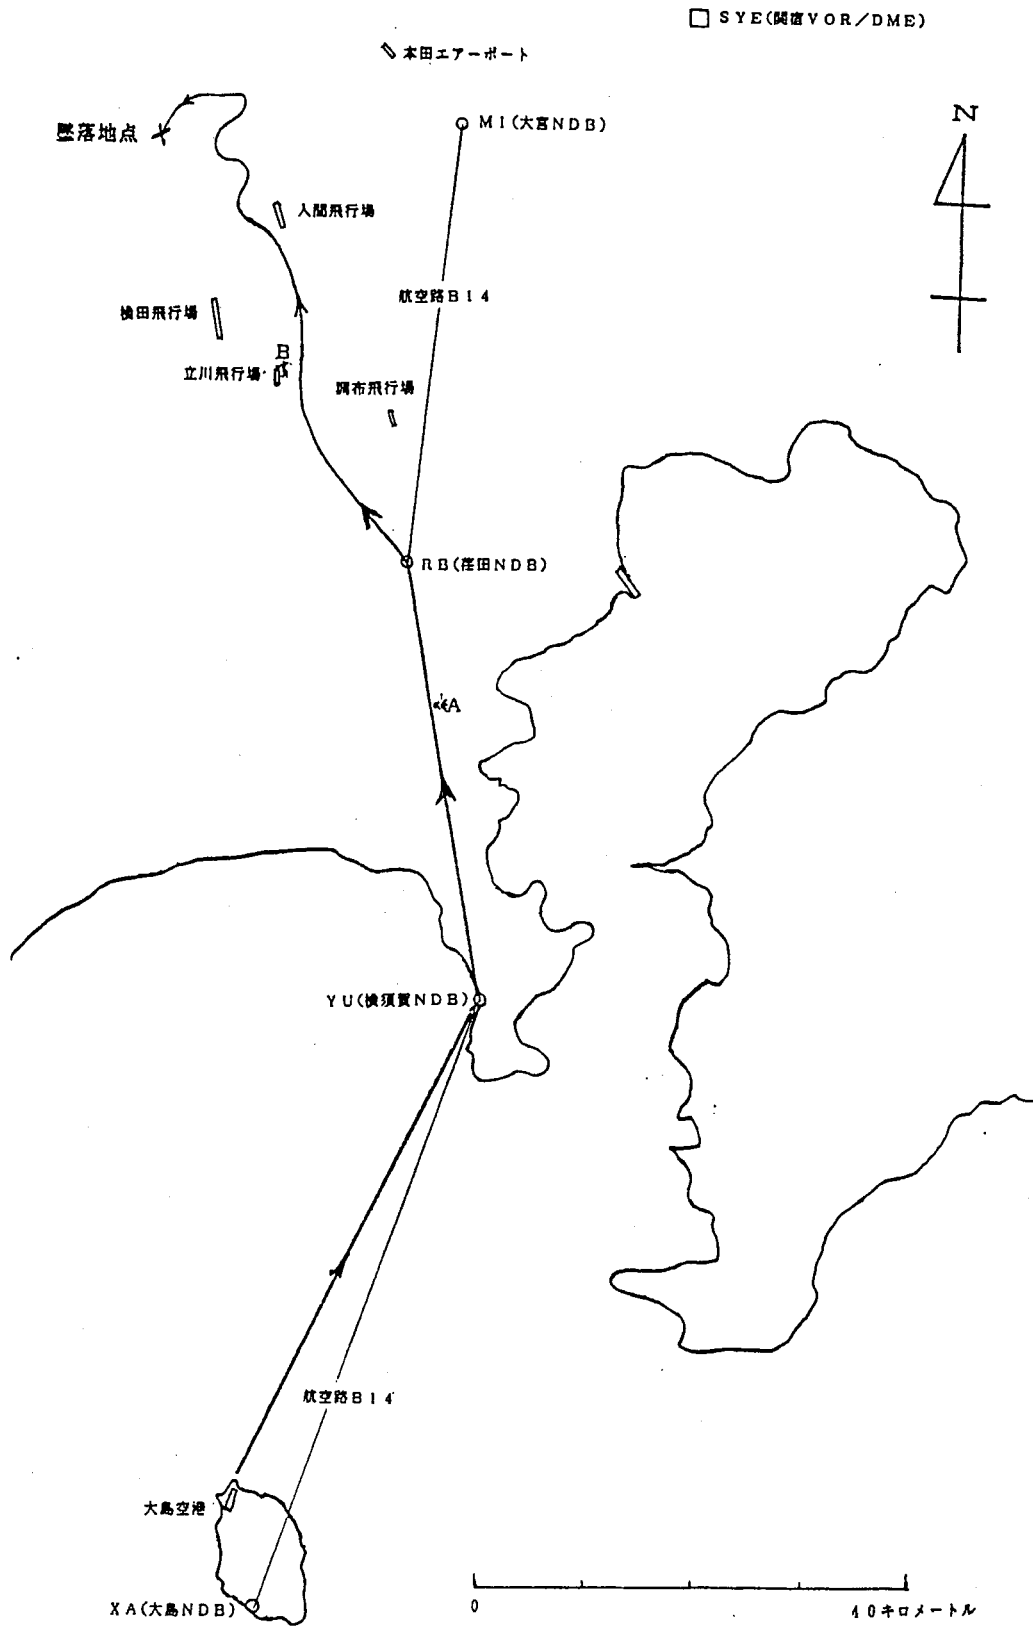
付図1

その後同機は、16時ごろ付図1のA点のゴルフ練習場で練習中の航空関係者によって、高度1,000フィートよりも低いと思われる高度でほぼ北へ向かって真っ直飛行しているのが目撃され、さらに、16時過ぎごろ付図1のB点でも他の航空関係者によって、立川飛行場の場周経路と思われる付近を高度700フィート~800フィートで北へ向かって飛行しているのが目撃されている。次いで、同機は、入間飛行場の南側から同飛行場の西側を北上し、その後事故現場の物見山(標高375メートル)の方向に向かって西南西に飛行しているのが目撃されている。

3.1.6 同機は、目撃者の口述から、飛行計画に記載した荏田までは計画どおりに飛行したものと推定されるが、その後大宮に向かわず付図1に示すよう北上している。この理由については明らかにすることはできなかった。

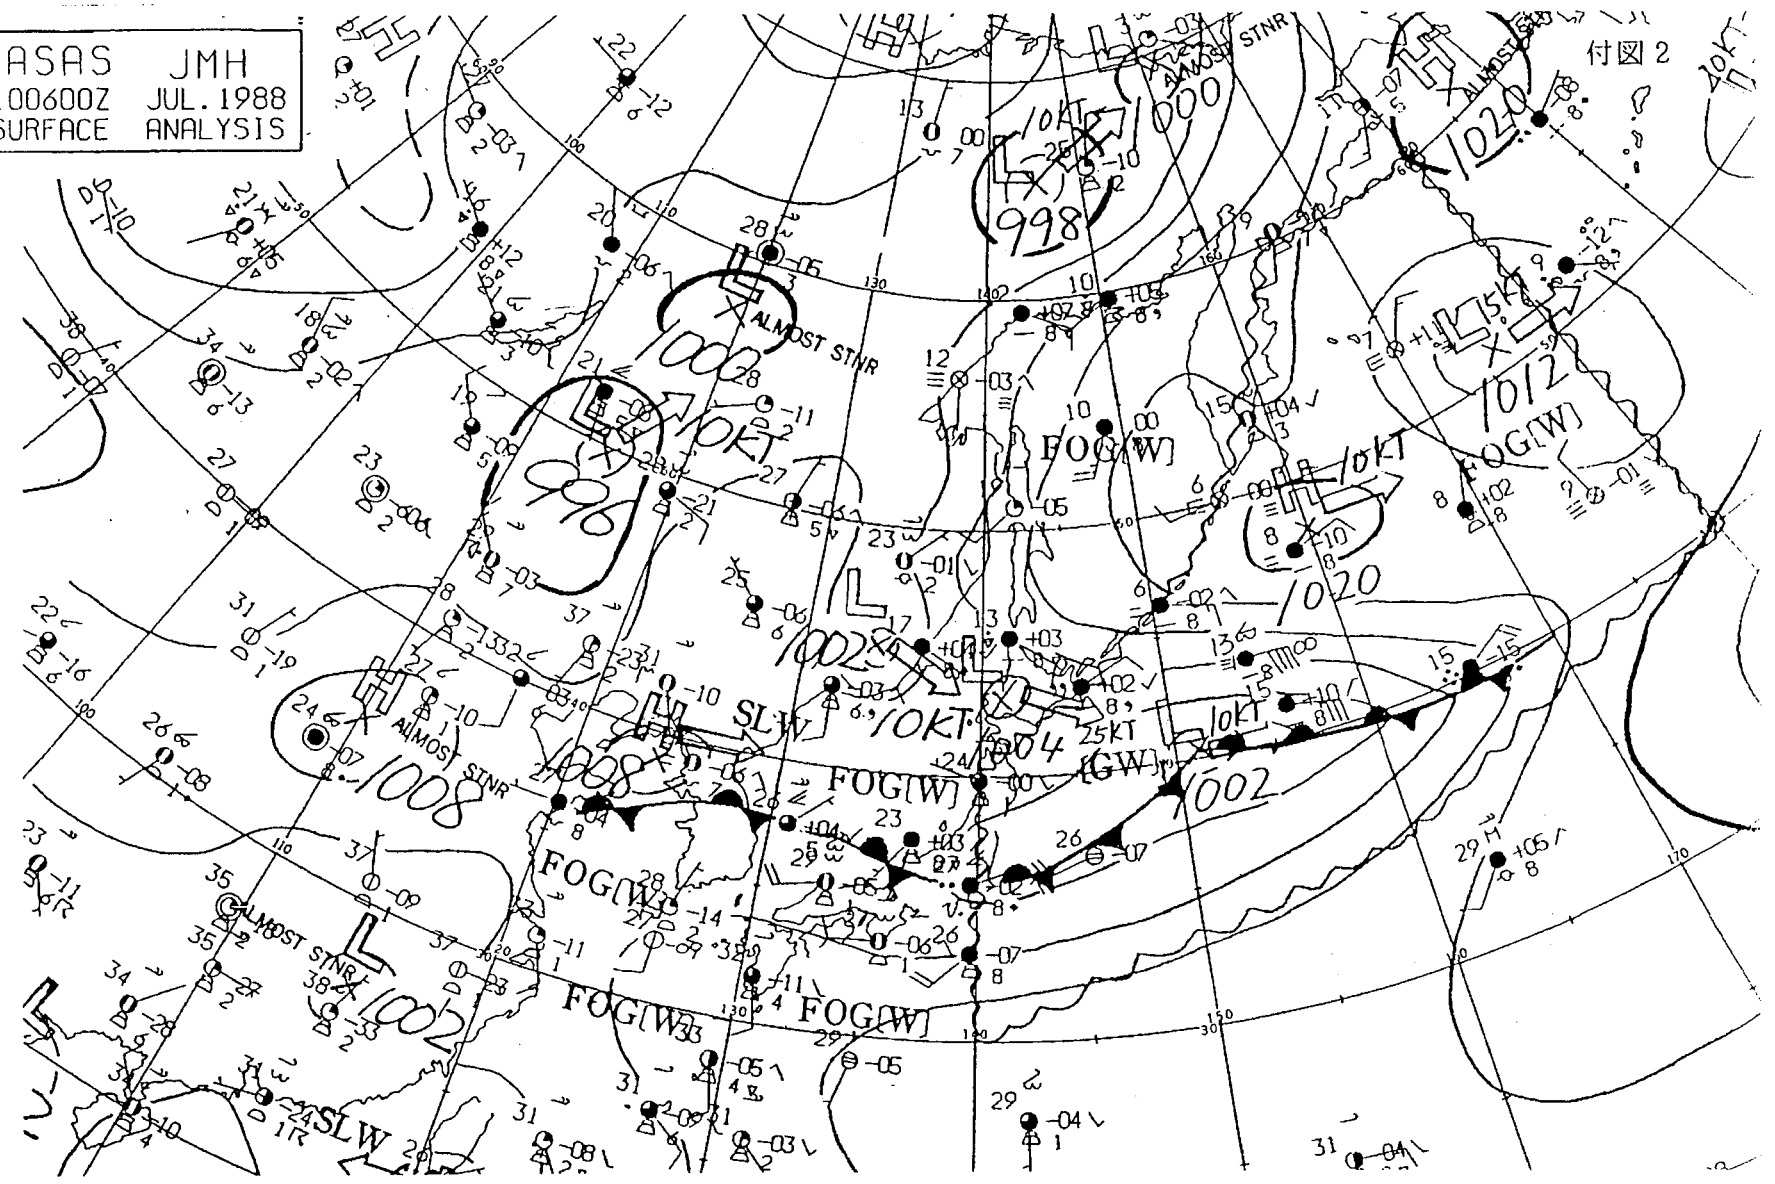
付図 2

15時00分の地上天気図(付図2)によれば、日本の東には発達した低気圧があって東へ進んでおり、これから延びる梅雨前線が関東地方から北陸を経て黄海に達している。このため、関東地方は雲が多く同北東部を除き雨が降っていた。
