航空事故調査報告書
ベンセン式B-8M型ジャイロ・プレーン
兵庫県加西市
昭和61年12月16日

平成元年2月8日

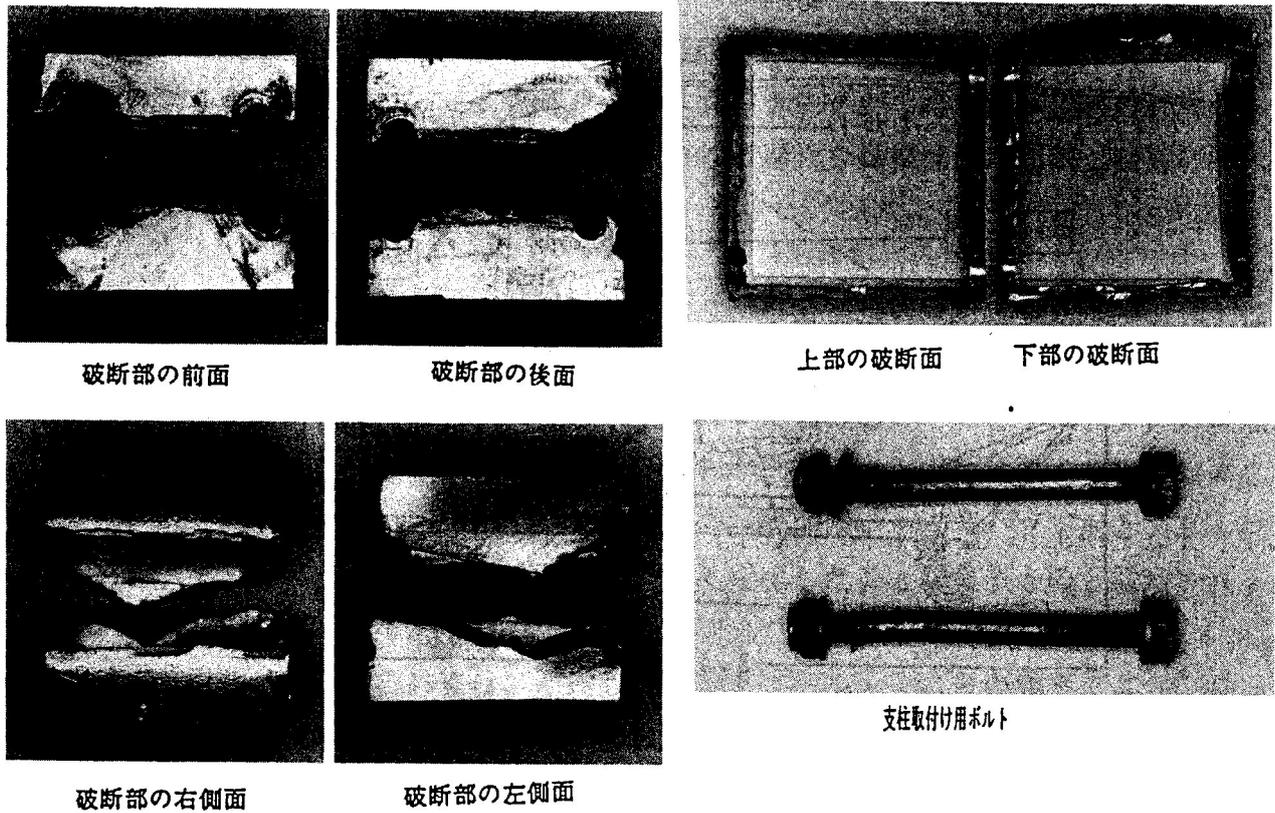
(a) コントロール・マストの破断状況

調査の結果、同機のコントロール・マスト(アルミ合金製角柱 5センチメートル×5センチメートル、肉厚0.3センチメートル、長さ約160センチメートル)は、車軸からの支柱の取付けボルト穴(同マストの最下端から約24センチメートル)付近で破断分離しており、同破断部は、上記の支柱取付け用ボルト穴が著しく変形しており、また、同破面の全域には破断後において破面が互いに接触したことによる著しい損傷が認められた。

以上のことから、当該コントロール・マストの破断は、過去数回の横転事故等の際に上記破断部のボルト穴付近に生じた損傷が進展し、事故当時の同マストは、当該部位が破断か、又は、それに近い状態でエンジン及び車軸からの支柱等によって支えられており、これが最終的に破断分離したものと推定される。

3.2.4 2.8項及び3.1.2項に前述したとおり、事故当時のコントロール・マストは最下端から約24センチメートルの位置でボルト穴付近に生じた損傷が進展してほとんど破断した状態であり、同機の水平飛行中におけるロータとプロペラとの接触は、先ずコントロール・マストが破断分離して、同マストが支柱等を曲げて傾斜したため、3.2.3項に前述したとおり、ロータの回転面がロータ・ハブ下面とプリ・ローテータ・ギアとが接触することなく大きく変化したことによるものと推定される。

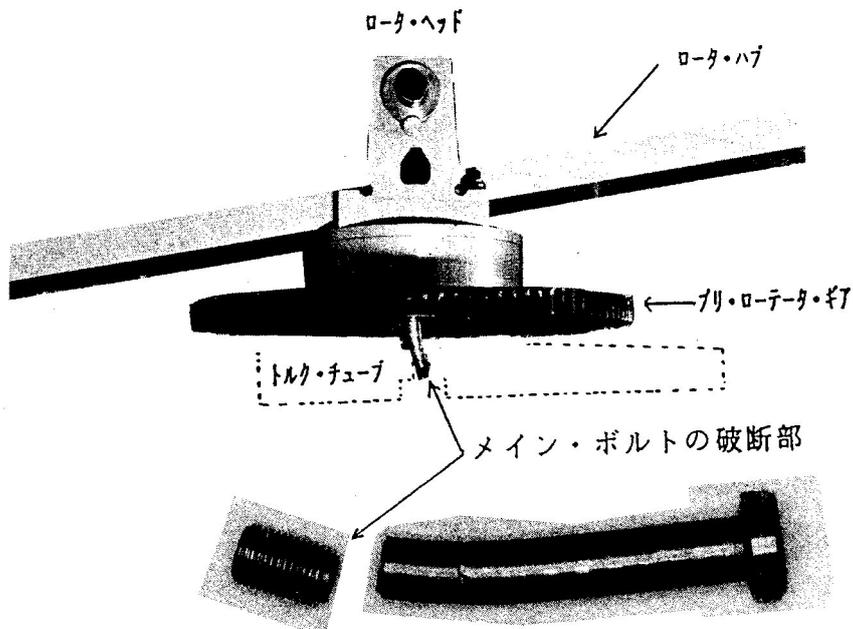
(b) メイン・ボルトの破断状況

同機のロータは、飛行中にコントロール・マストからの離脱が目撃され、機体から離れた地点で回収された片側のロータ・ブレードにはプロペラとの接触による傷痕が認められ、同ロータをコントロール・マストに取り付けるためのメイン・ボルトが破断し、ロータ・ヘッド・トルク・チューブから抜け出した状態で離脱していた。

破断した上記のメイン・ボルトは、同機の純正部品とされているAN8-33ではなく、これとほぼ同じ形状の規格外のものであり、同ボルトのグリップとスレッドの間に幅約2.0ミリメートル、深さ約1.5ミリメートルのシャー・ポイントとみられる切り欠き部分があるものであった。

同ボルトは、機軸左側へ湾曲して、上記の切り欠き部分から破断しており、また、同破面の外周には、古い延性破壊域(破断面の約6パーセント)が認められた。

これら同ボルトの湾曲及び延性破壊は、同機の過去数回の横転事故の際に発生した可能性も考えられる。

3.2.5 同機のロータの離脱は、前述したコントロール・マストの傾きにより、ロータの回転面が大きく変化する、ロータの後退側ブレードがプロペラ・ブレードとかみ合う状態で急停止したため、ロータの取付部に衝撃的なせん断力及び曲げモーメントが働き、これによりメイン・ボルトが3.1.1項に前述した延性破壊域から一気に破断したことによるものと推定される。
