**航空事故調査報告書**  
マックスエア式ドリフター型超軽量動力機  
マックスエア式ドリフターXP型超軽量動力機  
**茨城県北相馬郡守谷町**  
**昭和62年10月10日**

平成元年2月8日

航空事故調査委員会議決

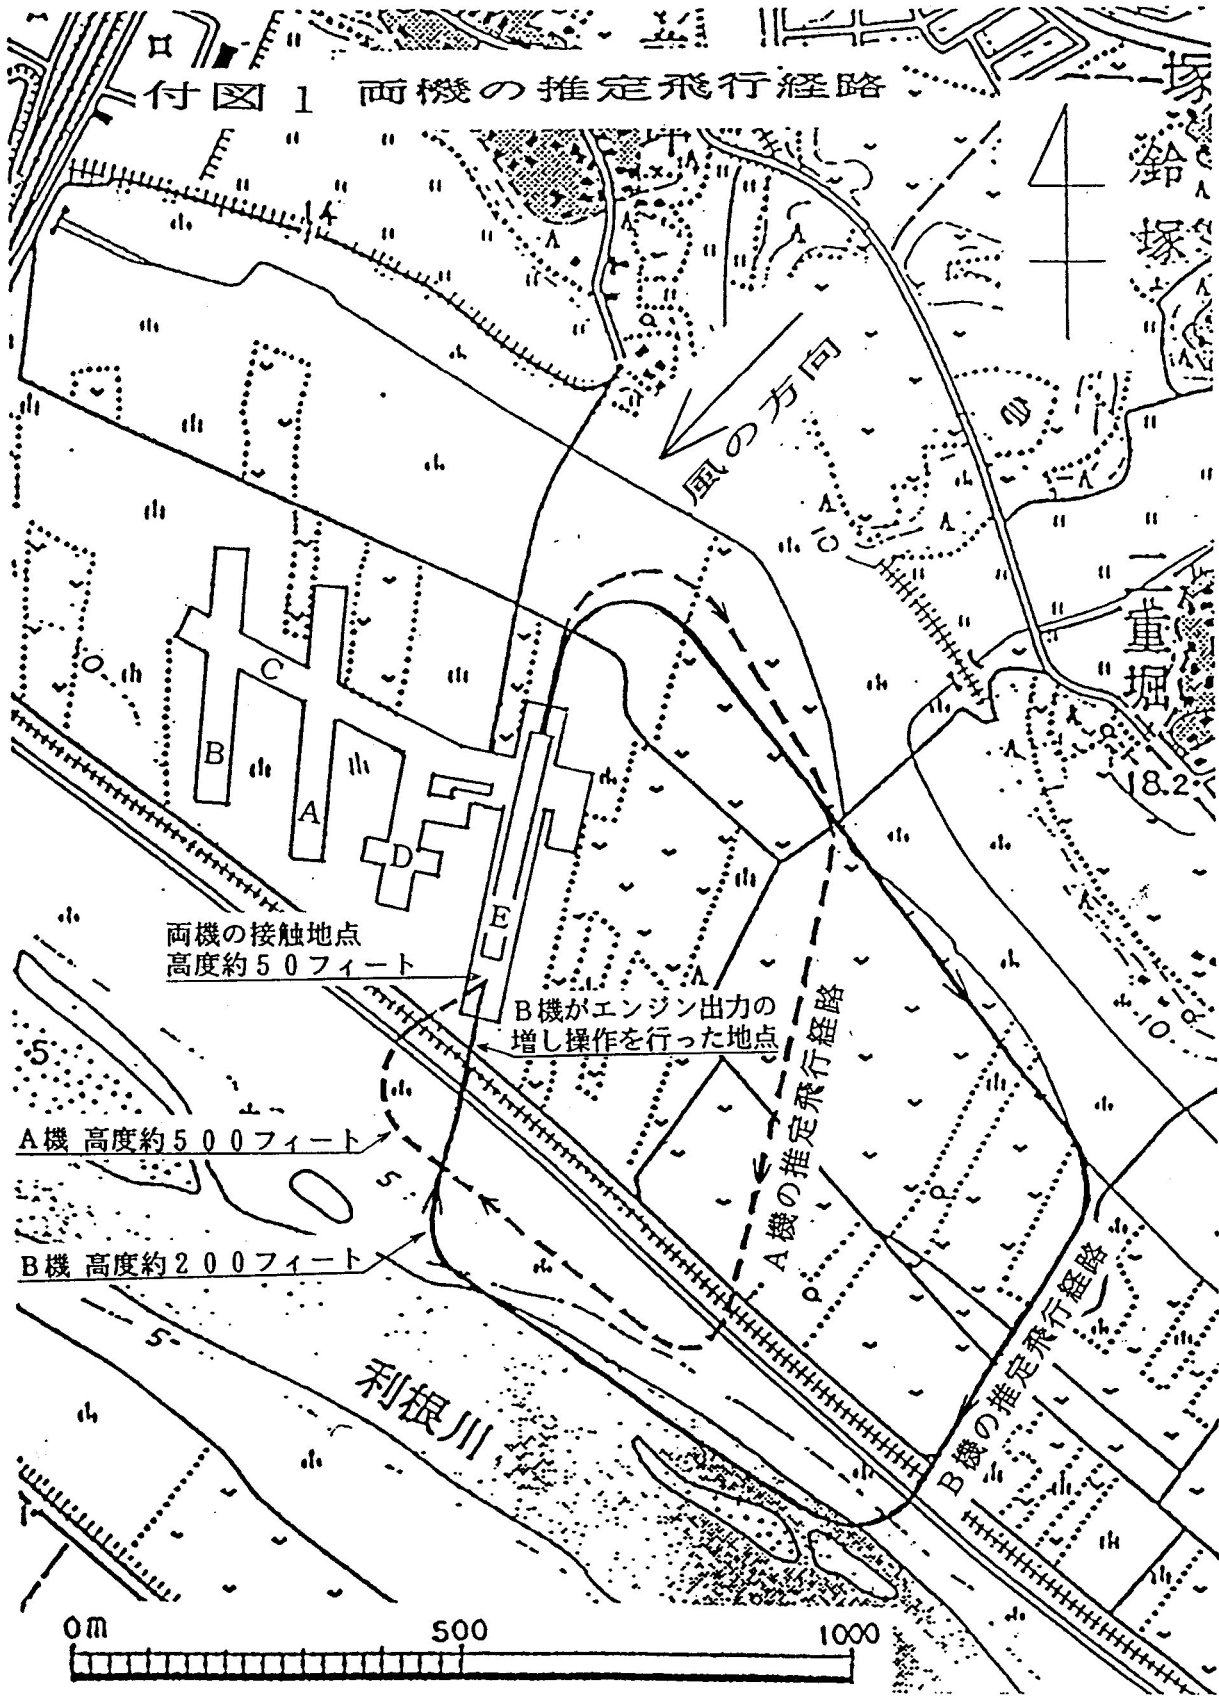
付図 1 両機の推定飛行経路

3.1.4 目撃者の口述及び機体調査から、A機は、エンジンを停止してのスポット・ランディングの訓練を行うため、通常約300フィートの高度で行っている第4旋回を、高度約500フィートの高い位置から行って、西に大きく膨らみ、西南西の方向から深い降下角での着陸進入を行ったものと推定される。

また、B機は、通常約300フィートの高度で行っている第4旋回を約200フィートの低い高度で行ったが、ショート・ランディングとならないよう着地点を先に延ばすため滑走路進入端手前約120メートルの地点でエンジン出力を増加する

とともに、機体の姿勢を水平に戻したものと推定される。

3.1.7 機体調査から、A機の左尾翼前縁及び左尾翼を支えているワイヤ・ロープにB機のもので認められる黄色の塗料が付着し、一方、B機の破断した機体前部カウル部及びB機の操縦者の着用していたヘルメットにA機のワイヤ・ロープとの接触痕が残されていることから、両機は、エンジン停止状態での深い前傾姿勢で降下中のA機の左尾部とエンジン出力を増加し水平飛行に戻したB機の前部が接触したものと推定される。

3.1.8 接触地点は、滑走路手前約25メートル、高度約50フィートと推定され、接触後、A機はバランスを失い機首部から墜落し、B機は、エンジン出力が残っていたことにより不安定になった機体姿勢を立て直し、着陸できたものと推定される。
