航空事故調査報告書
静岡県航空協会所属
パイパー式PA-18-135型JA3288
静岡県庵原郡蒲原町
昭和63年1月3日

平成元年2月8日

航空事故調査委員会議決

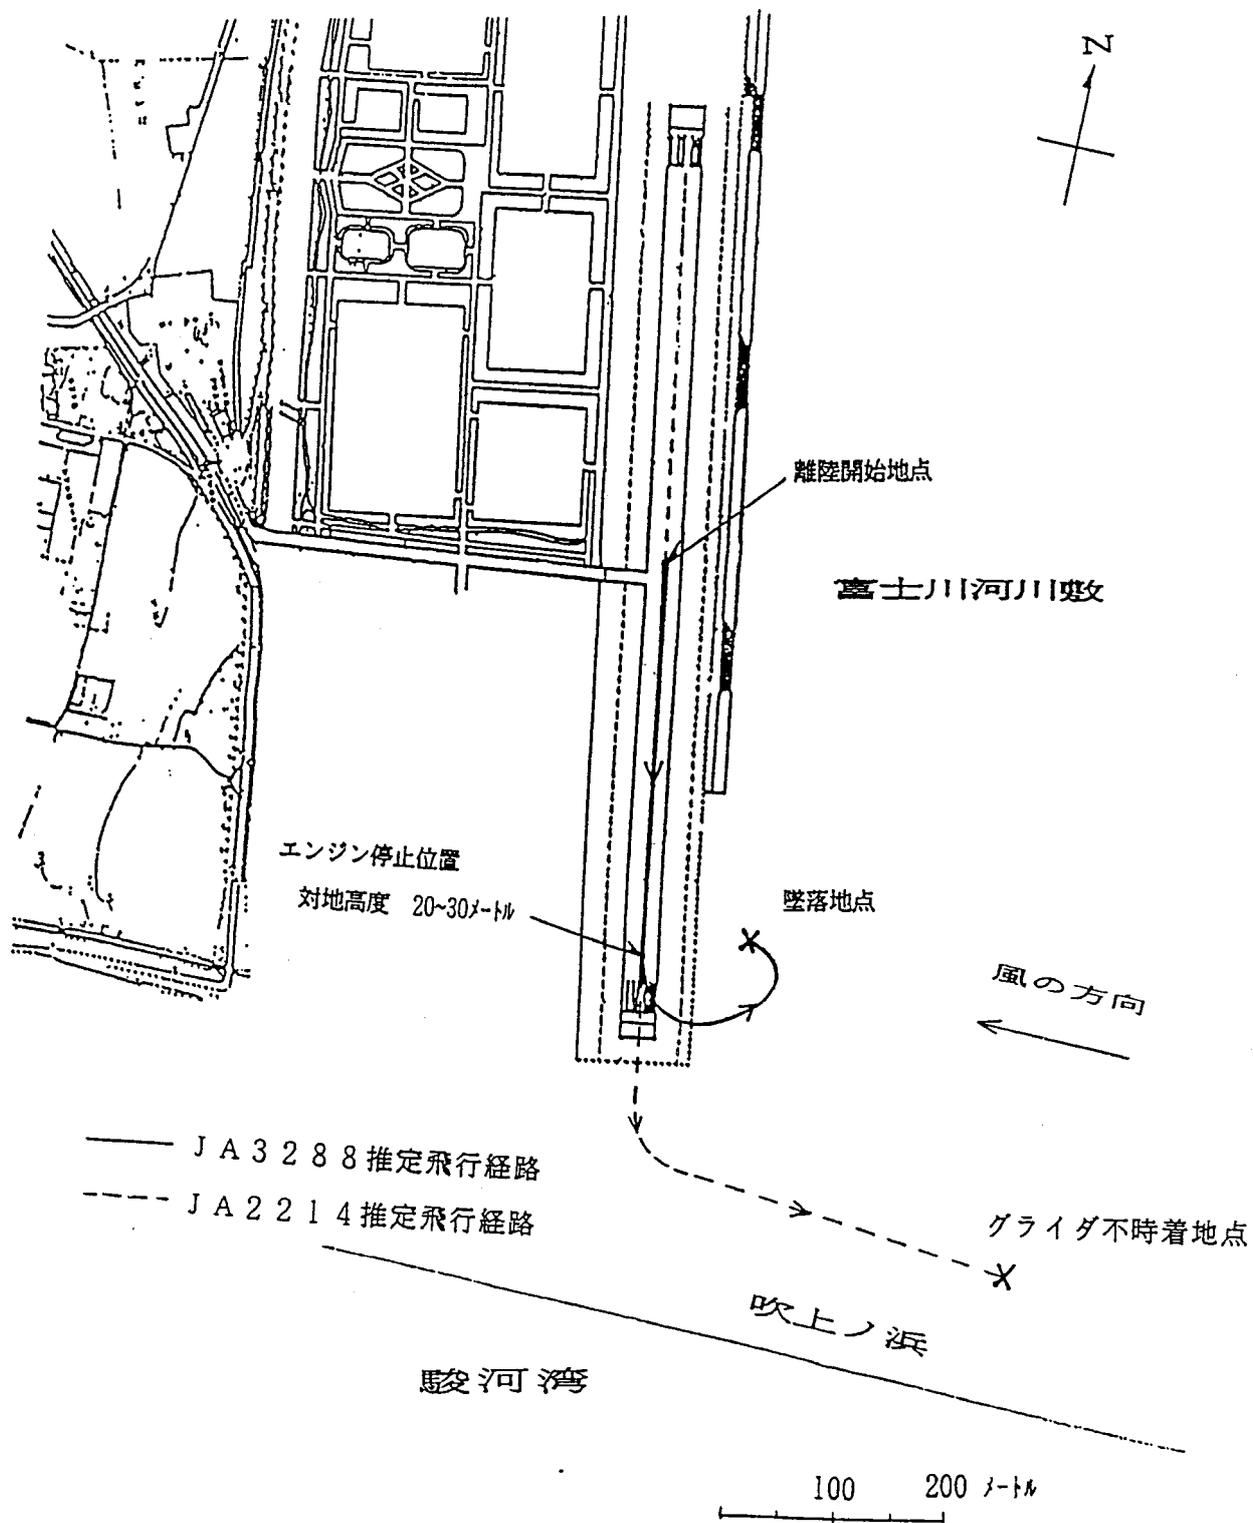
推定飛行経路図

同機が滑走路のほぼ南端上、高度20メートル～30メートルに達した時点で、グライダー航を容易にするため、若干機首を下げ、速度が63マイル/時（117キロメートル/時）になったので、機首上げを試みたとき、突然エンジンが不調となった。

機長はこのとき、エンジンを再始動するには高度が低すぎるので、風上である左側へ旋回して、河川敷若しくは滑走路の方向へ戻ることを決意し、左旋回しながらえい航索を切り離した。フラップは抵抗が増大するので使用しない方がよい

機長は、左旋回中に機首が若干上がり過ぎていて、失速の危険性を感じたので、機首下げを試みたが、この間、同機の高度が低下し、左機首から地面に衝突した。

3.1.4 同機は、低空、かつ低速の状況でエンジンが不調となり、河川敷へ戻ろうとして、機首上げの状態での旋回中に、高度が低下して、地面に衝突したものと推定される。

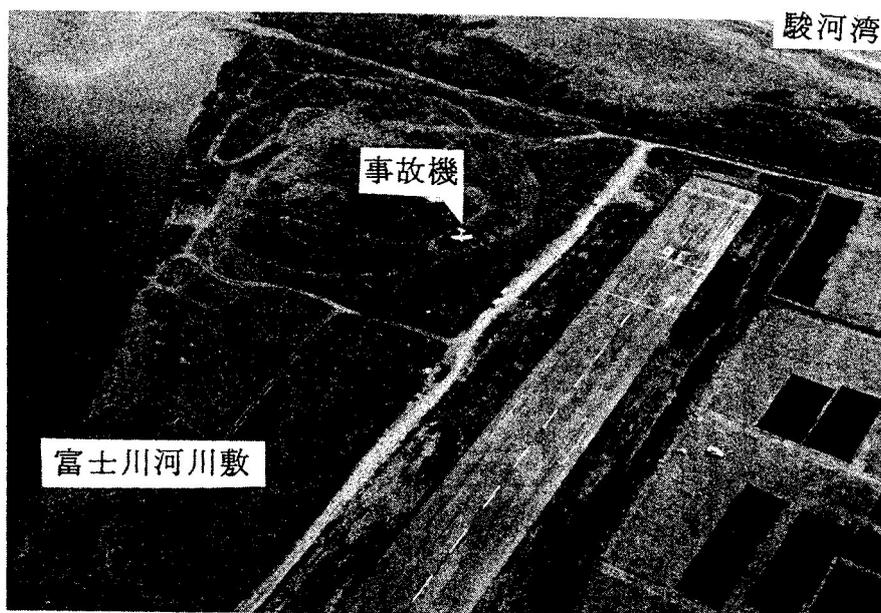
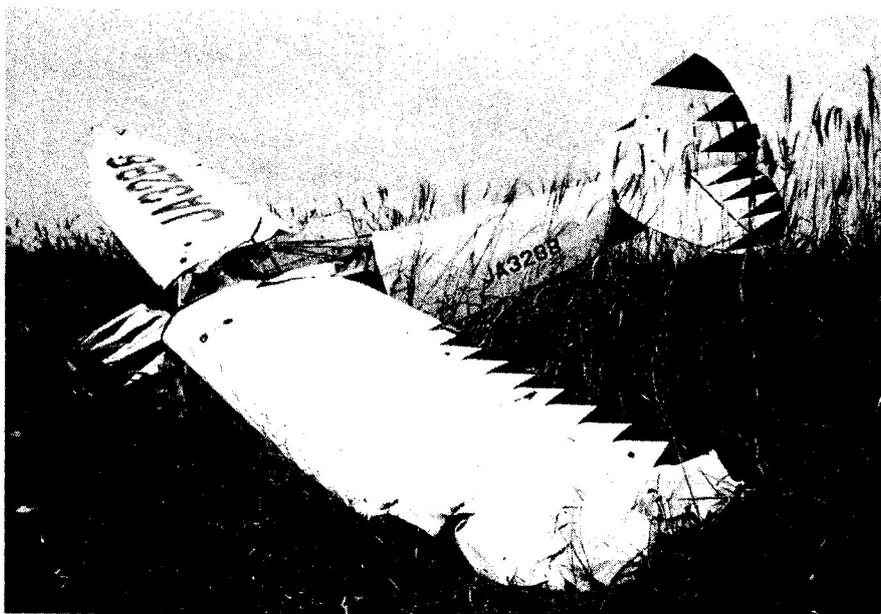
左右主翼	翼端前縁部つぶれ
エンジン・カウリング	つぶれ
左主輪	内側後方へ屈曲
風 防	破 損
右ドア	内側へ屈曲
右側後方ストラット取付けボルト	折 損
スロットル・レバー	フル・フォワード位置
ミクスチャ・レバー	フル・リッチ位置
燃料切り替え弁	左タンク位置
フラップ	上げ位置
エレベータ・タブ	テイク・オフ位置
キャブレタ・ヒート・レバー	コールド位置
