航空事故調査報告書
海上保安庁所属
ベル式206B型JA9117
瀬戸内海
昭和63年6月18日

平成元年4月5日
航空事故調査委員会議決
委員長 武田 峻
委員 宮内 恒幸
委員 東 明
委員 竹内 和之

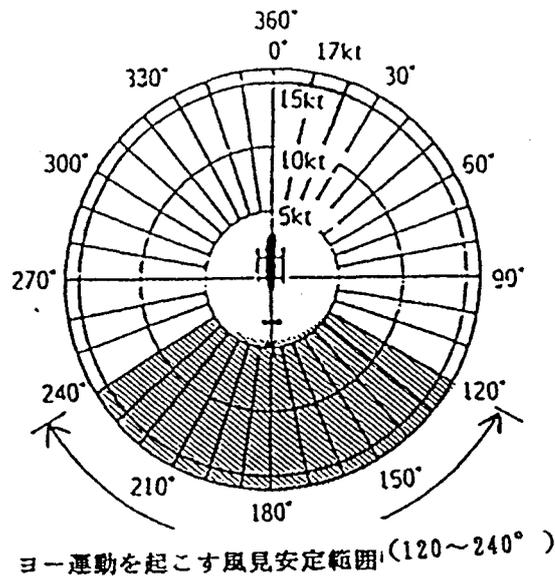
図-1

1. 風見安定(120°~240°)

図1に示したこの範囲内の風に対しては、機体は胴体と垂直尾翼から発生する風見特性により相対風の方向に向こうとする。

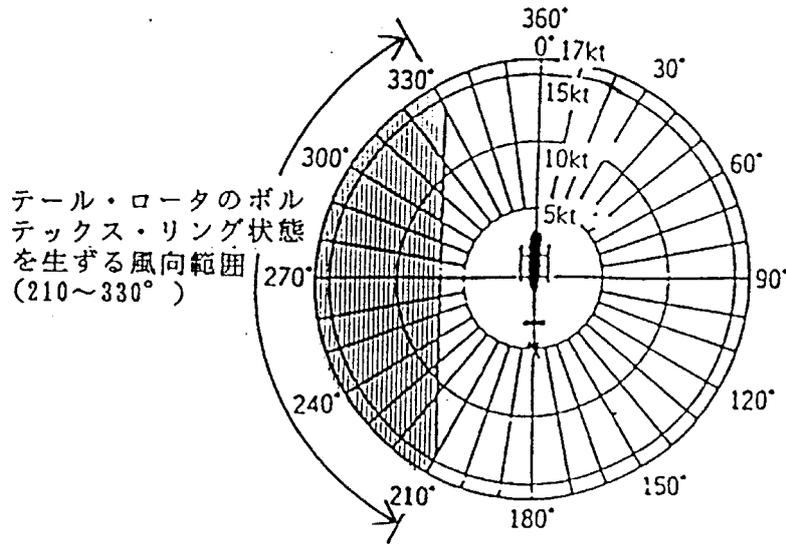
図-2

2. テール・ロータのボルテックス・リング状態(210~330°)

図2に示したこの範囲の風は、テール・ロータのボルテックス・リング状態を生じさせ、テール・ロータの推力変動が発生する可能性がある。

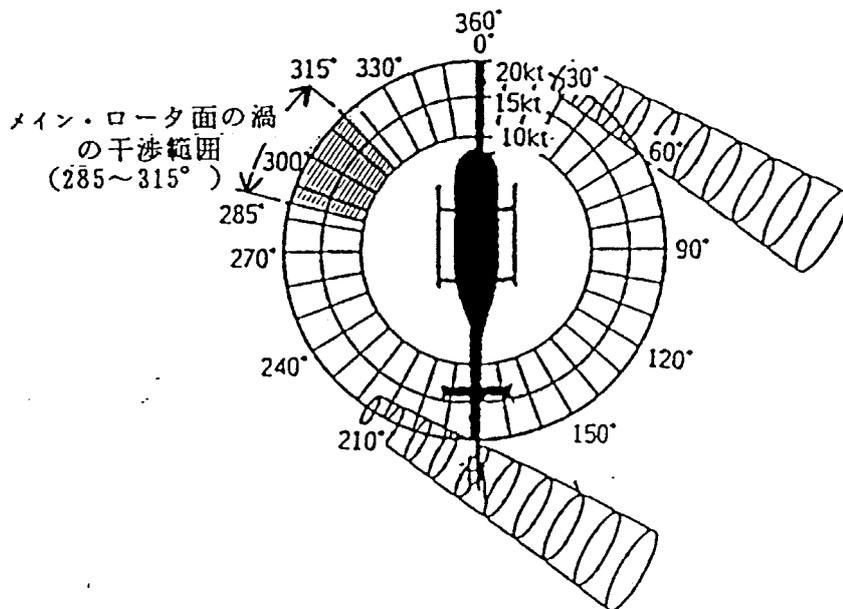
図-3

3. メイン・ロータ面の渦(285~315°)の干渉

図3に示したこの範囲の風により、メイン・ロータの渦がテール・ロータに向かい、テール・ロータに影響する可能性がある。

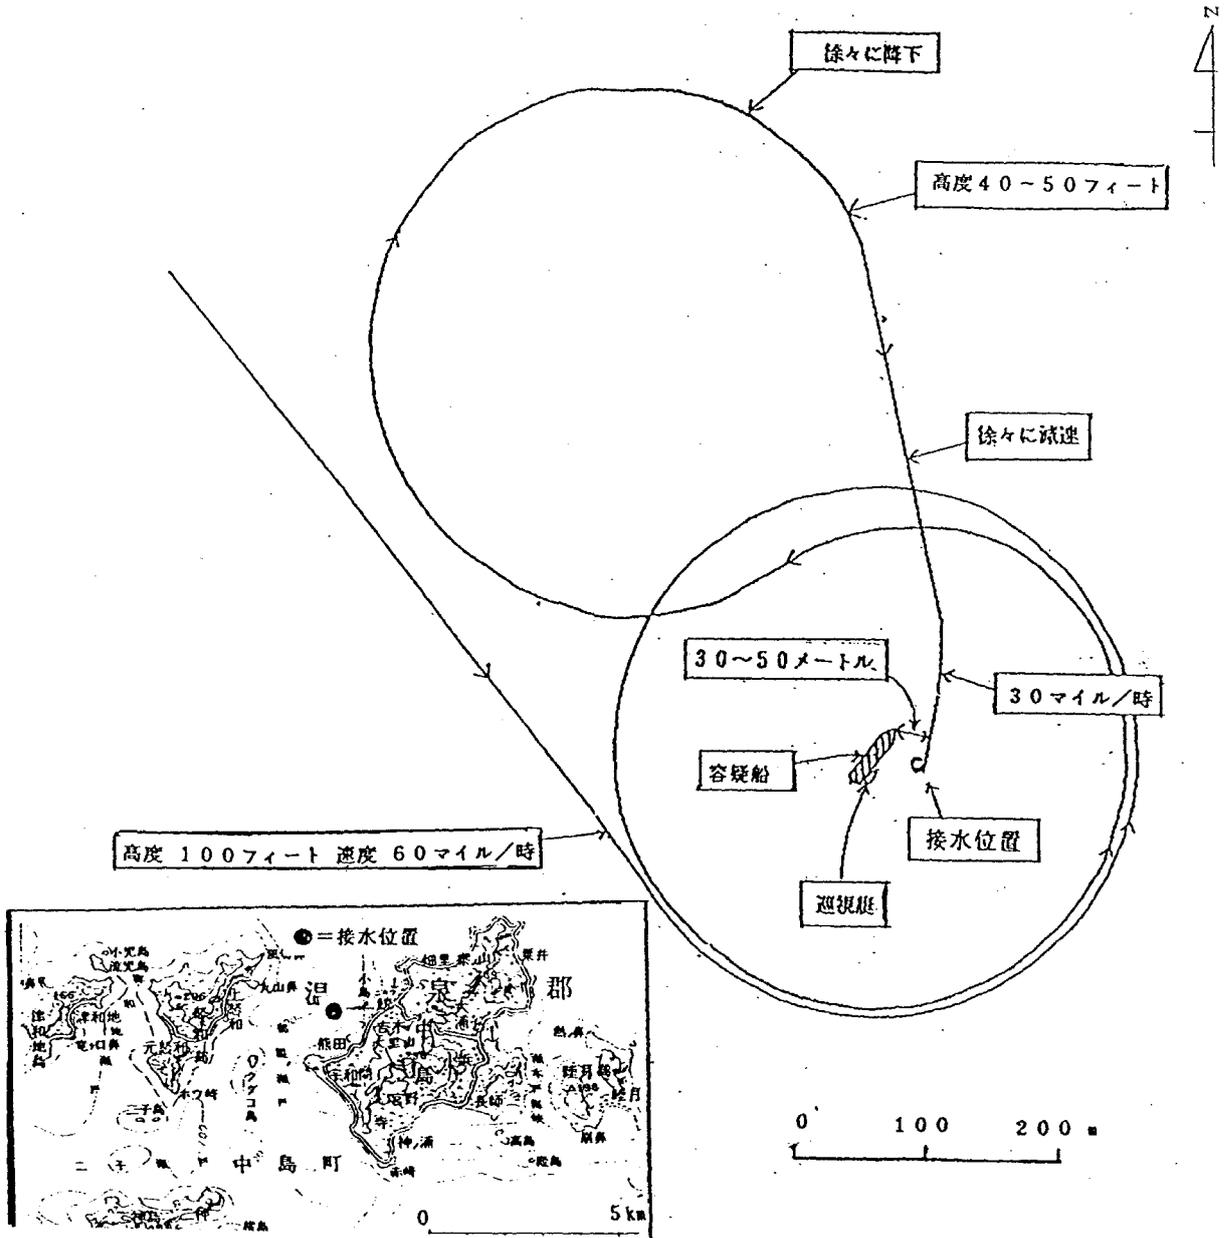
推定飛行経路図

北から容疑船に接近し、その後速度約30マイル/時で容疑船の衝突痕確認のため、同船の東側を風に正対するような経路で機首を南方に向けて飛行した。高度は、目測で40～50フィートであった。しかし、衝突痕をはっきり確認できず、同船右舷側方を直線水平飛行中、急に機体が右へ回転し始めた。とっさにトルク・メータを見るとグリーン・マークの中にあり、80パーセントぐらいを指示していた。また、エンジン等からの異常音はなかった。

回転を制止しようとし、左ラダーを一杯ではないがかなり踏んだところ、特にストーンと抜けるような感じはしなかったが回転は止まらなかった。その後、機首が約90度右に回転した時点で前方に容疑船が見えたので、同船に接近するのは危険だと思い、左ラダーの踏み込みを緩めた。その危険がなくなってから、メイン・ロータの反トルク作用を打ち消すためにコレクティブ・ピッチ・レバーを下げた。高度が下がり始めるとともに、どのくらいの割合で右回転が減少していったかは明確に覚えていないが、接水するときにはほぼ回転が止まった状態だったと思う。接水の前にコレクティブ・ピッチ・レバーを上げたが、機体は接水して左に横転し覆没した。

3.1.4 同機は、容疑船の衝突痕確認のため、高度40～50フィート、低速で同船から30～50メートル離れて南方に向けて飛行し、機長は衝突痕をはっきり確認できなかったため、そのまま衝突痕と思われるあたりの側方を通過してしばらくしたときに、同機が急に右回転し始めたものと認められる。
