航空事故調査報告書
エア・コマンド式コマンダー532型ジャイロプレーン
福井県福井市
昭和63年6月5日

平成元年4月5日

航空事故調査委員会議決

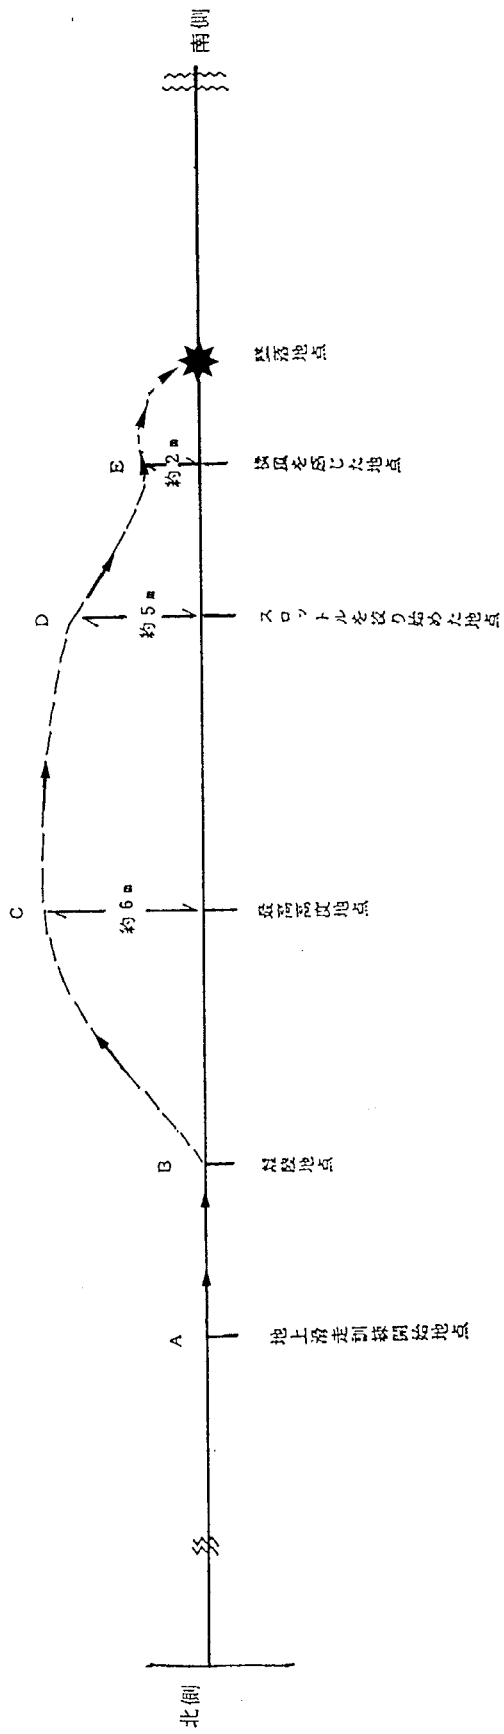
(付図1)

操縦練習者が右席、操縦指導者が左席に搭乗して、同機のスロットルが左席側にのみ装備されていたためスロットル操作は操縦指導者が行い、座席中央部にある操縦桿の操作は主として操縦練習者が行うこととし、お互いに会話ができるようにインターホンを接続した。訓練は14時30分ごろから開始し、当時、飛行に適当な南々西の風が吹いていたので、付図1に示す道路上の南から北に向かう間(追い風)では地上滑走訓練を行い、また、北から南に向かう間(向かい風)ではジャンプを含む飛行訓練を行うという方法で4往復実施した。同機は、引き続き5回目の訓練のため、前回と同様に操縦練習者が操縦桿の操作、操縦指導者がスロットルの操作を行って南から北へ向け地上滑走訓練を行った後、折り返し、A地点付近から南へ向かって飛行訓練を始めた。同機は、操縦指導者がスロットルを徐々に開いて離陸滑走を開始し、速度が約50マイル/時(約80キロメートル/時)に達したB地点付近で操縦練習者が操縦桿を操作して正常に浮揚した。

操縦指導者は、その後もスロットルを操作し、C地点付近の高度約6メートルでスロットルはフル・スロットルの状態になった。このころにインターホンで『降りるぞ。』と着陸態勢に入る旨を操縦練習者に告げたところ、操縦練習者もこれを了解したので徐々にスロットルを絞った。同機はD地点付近から徐々に降下を開始し、E地点付近では高度が約2メートルになったが、このとき海側(右側)からの風にあおられて機体が浮き上がるような感じがした。その直後に、この機体の揺れに驚いたのか操縦練習者が、突然、操縦桿を前に押したので、同機は大き

な機首下げ姿勢となった。操縦指導者は、直ちに操縦桿を手前に引いて同機の姿勢回復を図ったが、その効果が現れないまま、同機はノーズ・ギアから道路に接地して前方へ転覆した。

推定飛行経路図
