航空事故調査報告書
日本農林ヘリコプター株式会社所属
ヒューズ式369D型JA9380
中日本航空株式会社所属
ベル式206B型JA9271
秋田県平鹿郡雄物川町
昭和63年7月17日

平成元年5月17日
航空事故調査委員会議決
委員長 武田 峻
委員 薄木 正明
委員 宮内 恒幸
委員 東 昭
委員 竹内 和之

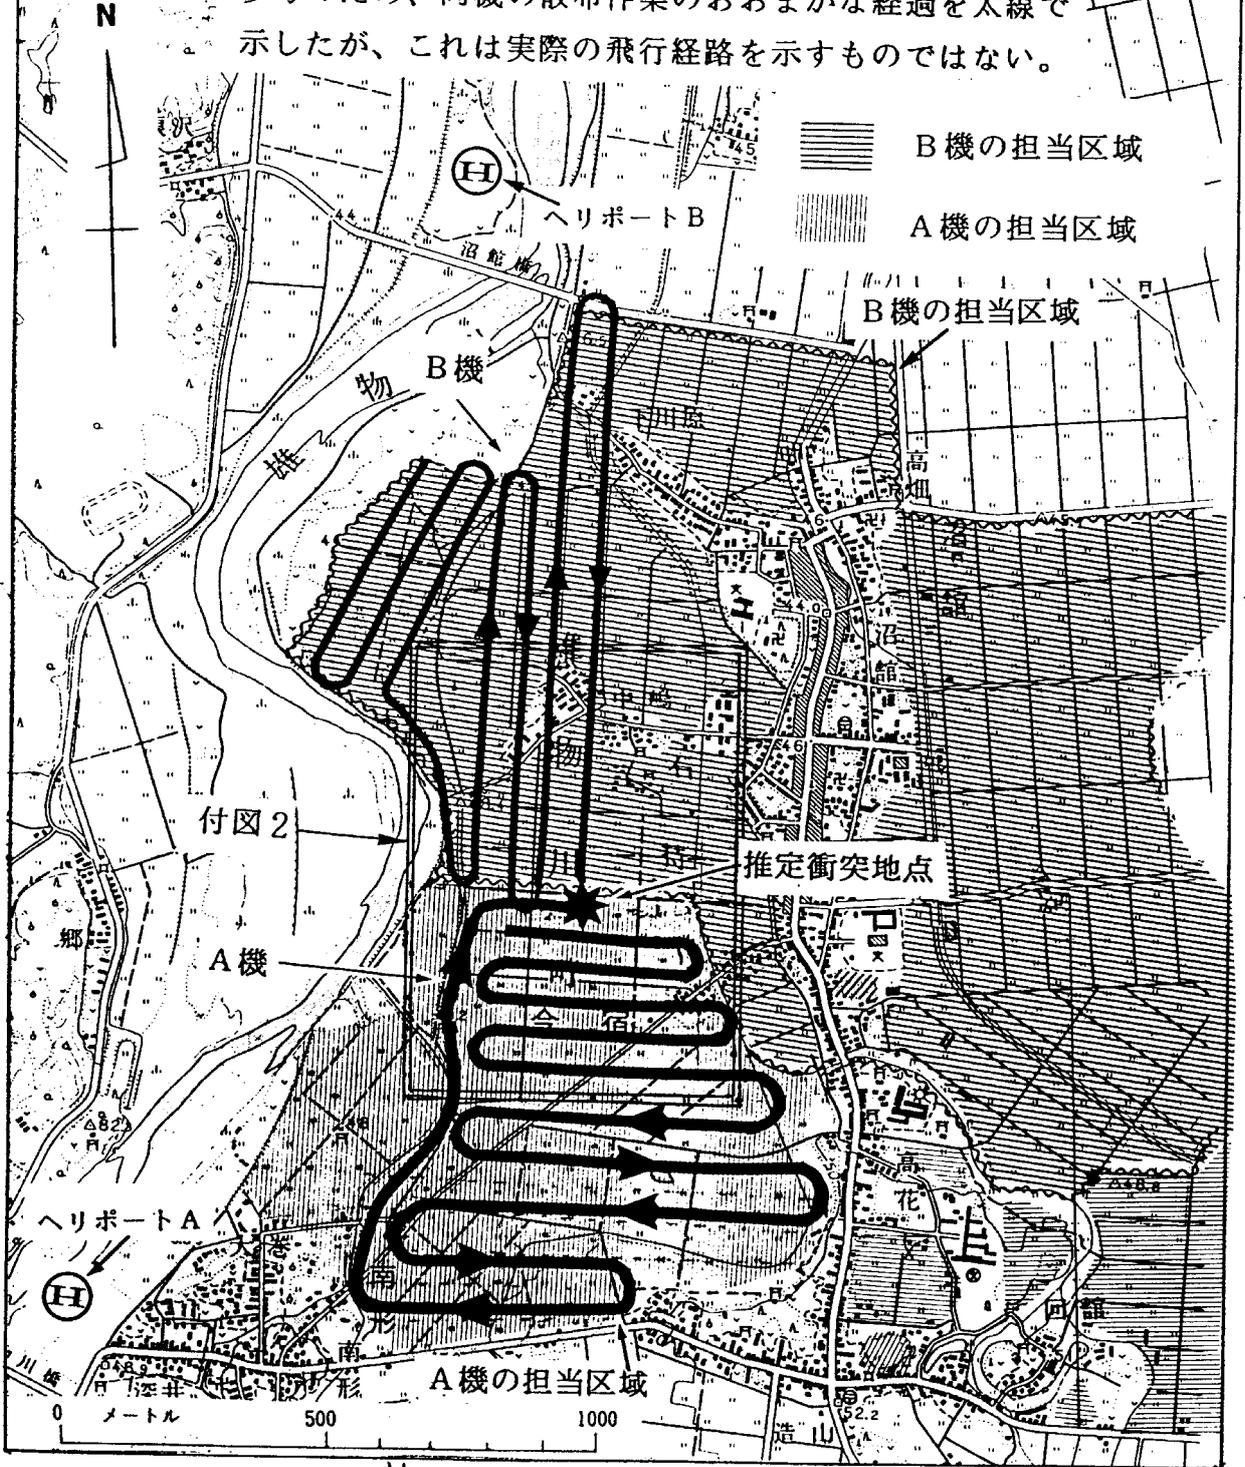
付図 1 A機及びB機の担当区域

なお、B機の機長によれば、その間、A機が薬剤散布をしながら南の方へ遠ざかって行くのを視認したとのことである(付図1及び2参照)。

参考のため、両機の散布作業のおおまかな経過を太線で示したが、これは実際の飛行経路を示すものではない。

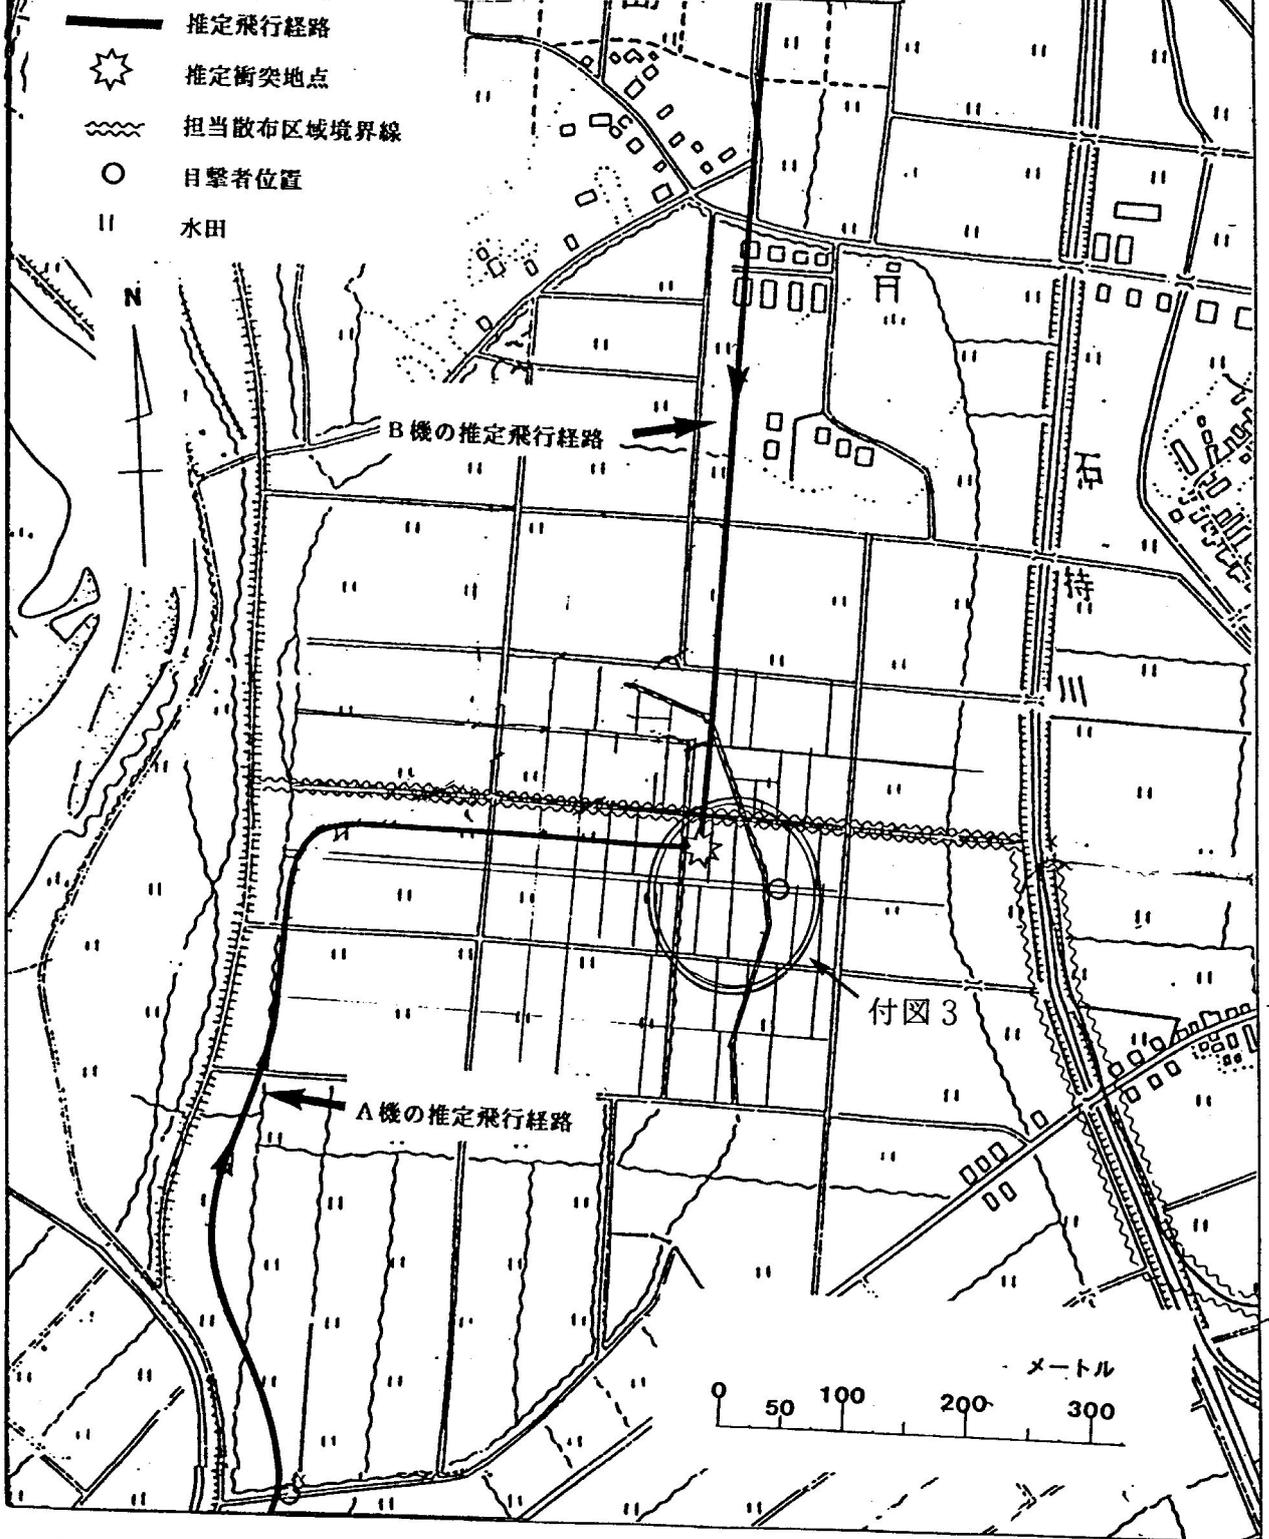
付図 2 両機の推定飛行経路図

その後、事故に至るまでの経緯は、目撃者及びB機の機長の口述を総合すると、次のとおりであった(付図2及び3参照)。

A機は、北から南へ順次移動しながら薬剤散布を行った後、対地高度8～10メートルで、西側の堤防に沿って散布区域を北進し、散布区域の北端付近で右に変針して、同区域の北端から20～30メートル南側の水田上空を、東に向かって補正散布を行った。A機は、前方の高さ約9メートルの送電線をやや上昇して越えた直後、回避運動する様子がないままに、左側から南進してきたB機とほぼ直角に交わる経路で空中衝突し、水田に墜落した。

他方、B機は、西から東に向かって順次移動しながら薬剤散布を行い、対地高度約15メートル、速度30～35ノットで南に向かって飛行して、折り返しのための反転に移ろうとするころ、右側から東進してきたA機と衝突し、水田に墜落した。

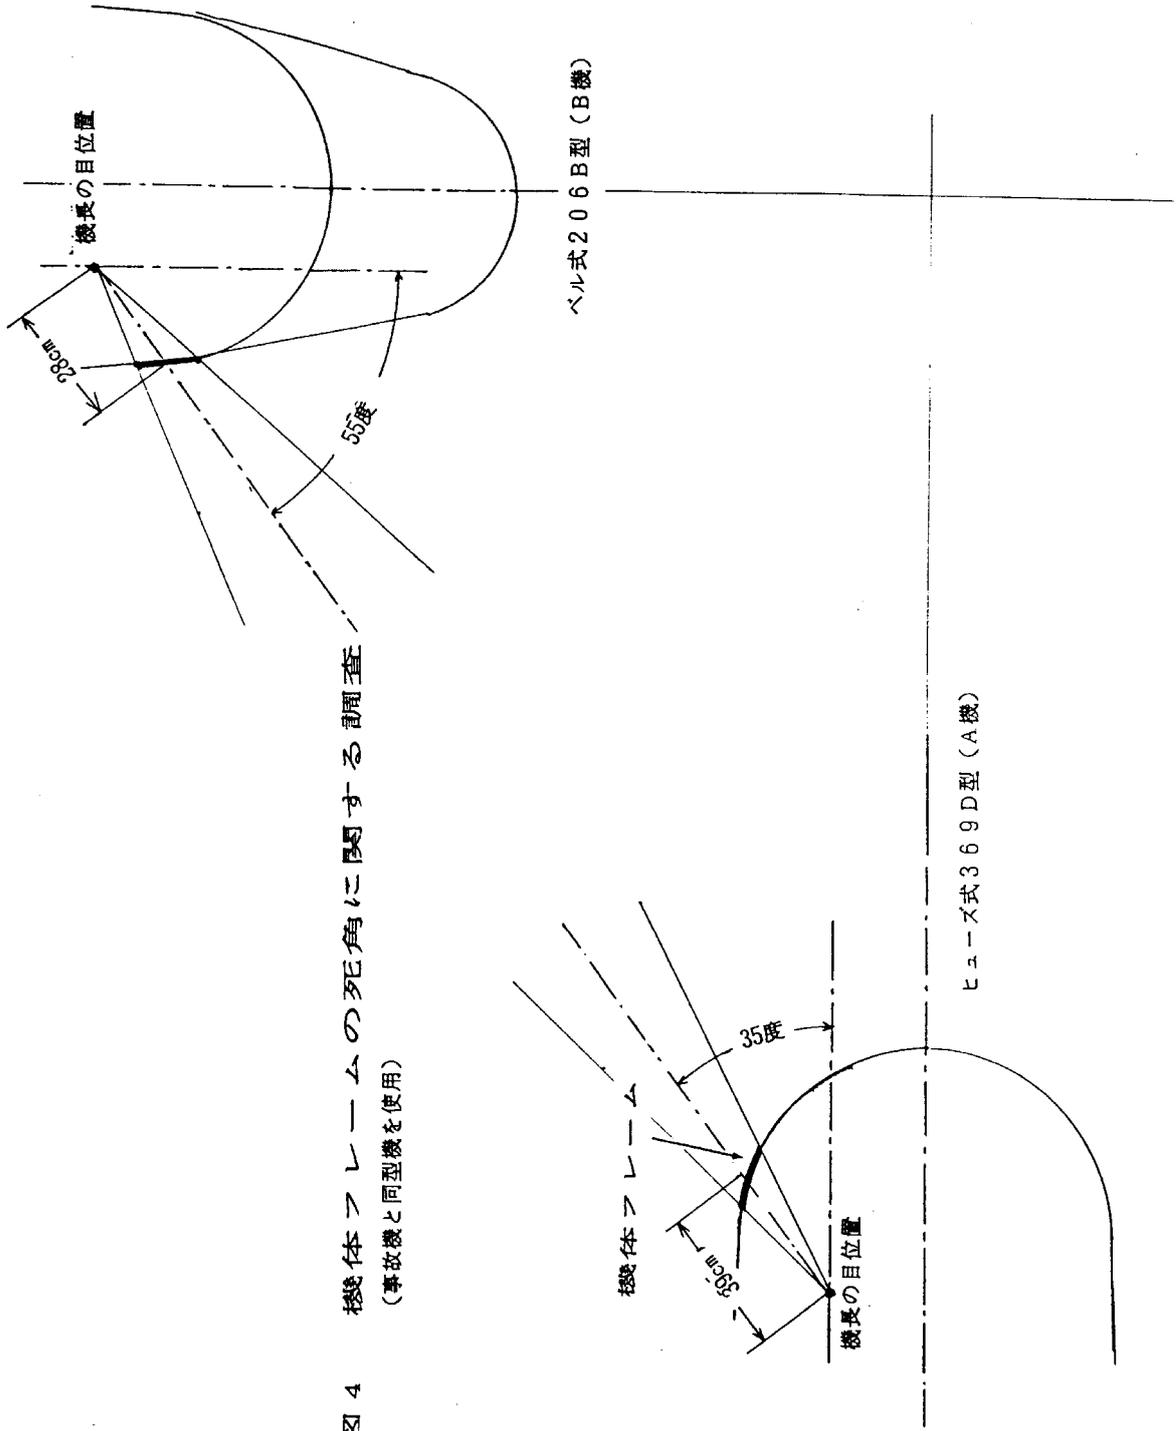
付図4 機体フレームの死角に関する調査
 (事故機と同型機を使用)

衝突に至るまでのA機及びB機の相対的な位置関係によっては、両機の操縦席の斜め前方の機体フレームが操縦士の視界に影響するので、機体フレームによる死角の大きさについての簡単な検討を行った。なお、解析を容易にするため、操縦士は、顔を動かし又は航空機の姿勢を変える等の行動を行わない場合を仮定した。その結果を付図4に示す。

3.1.7 両機が衝突経路に入ってから衝突にいたるまで、両機の間には、両機長の視界を妨げる地上障害物はなかったものと認められるが、両機の接近中、両機長は、互いに相手機を視認しなかったものと推定される。このことについては、当時、両機長が、飛行基準線や担当区域境界線の確認のほか送電線等にも注意を配分していたこと及び両機が互いに交差する経路に入ってから、2.8項に記述した機体フレームによる死角の影響により、相手機を視認しにくかったこととの関与が考えられる。

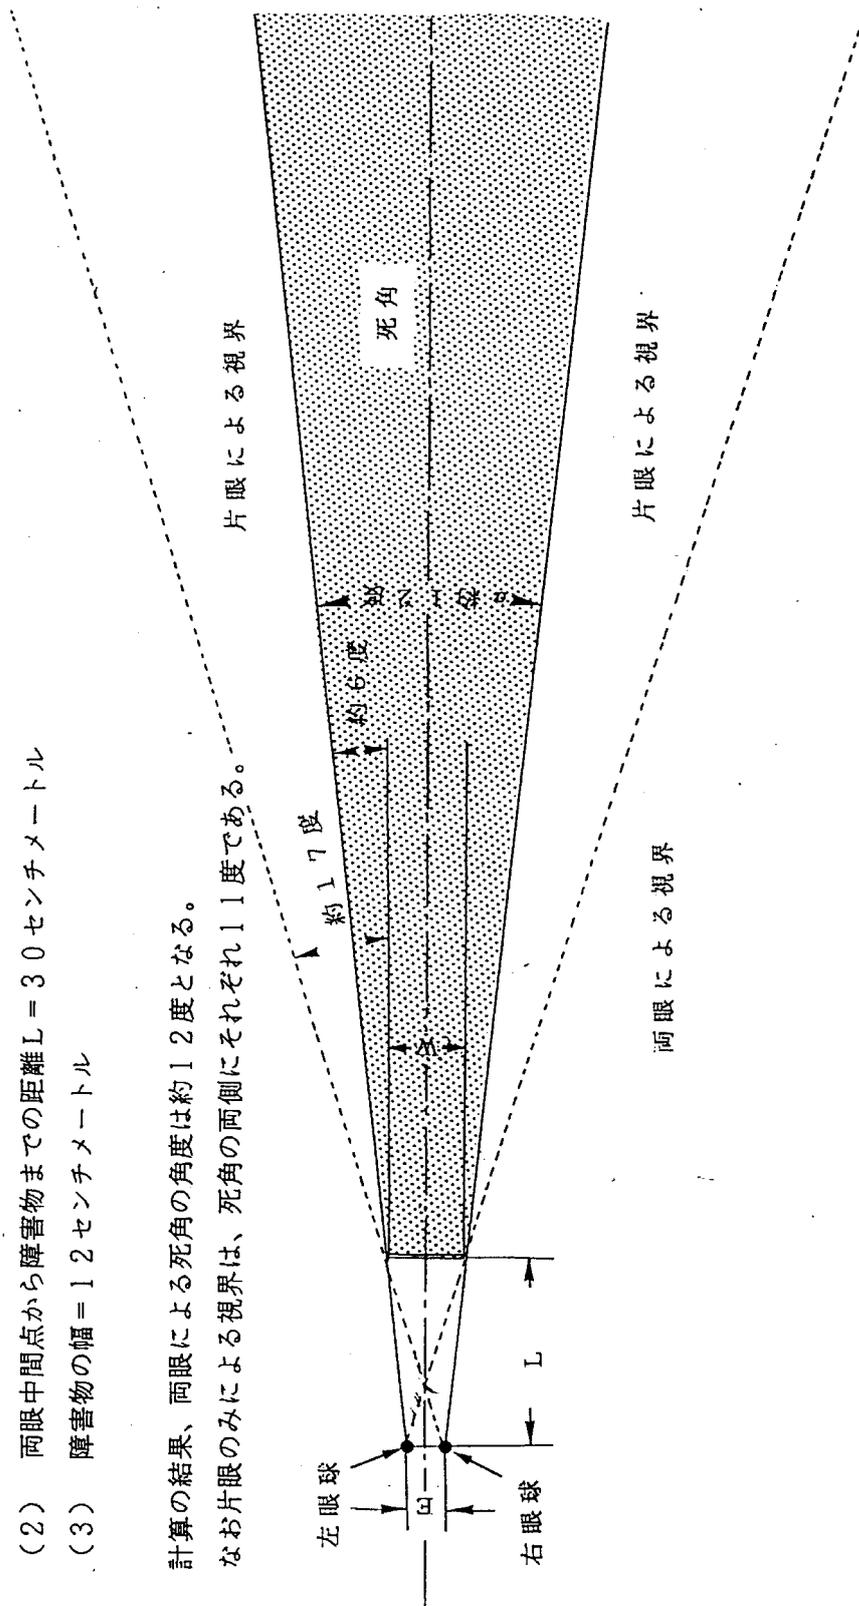
付図 5 死角についての概念図

いま仮に、瞳孔間隔(両眼瞳孔間の距離)を6センチメートル、両眼球中間点から視界障害物までの距離を30センチメートル、当該障害物の幅を12センチメートルとした場合の視界への影響を、付図5の概念図によって計算すると、死角の角度は約12度となり、その幅はおおよそ次のとおりとなる。

計算の結果、両眼による死角の角度は約 1.2 度となる。

なお片眼のみによる視界は、死角の両側にそれぞれ 1.1 度である。

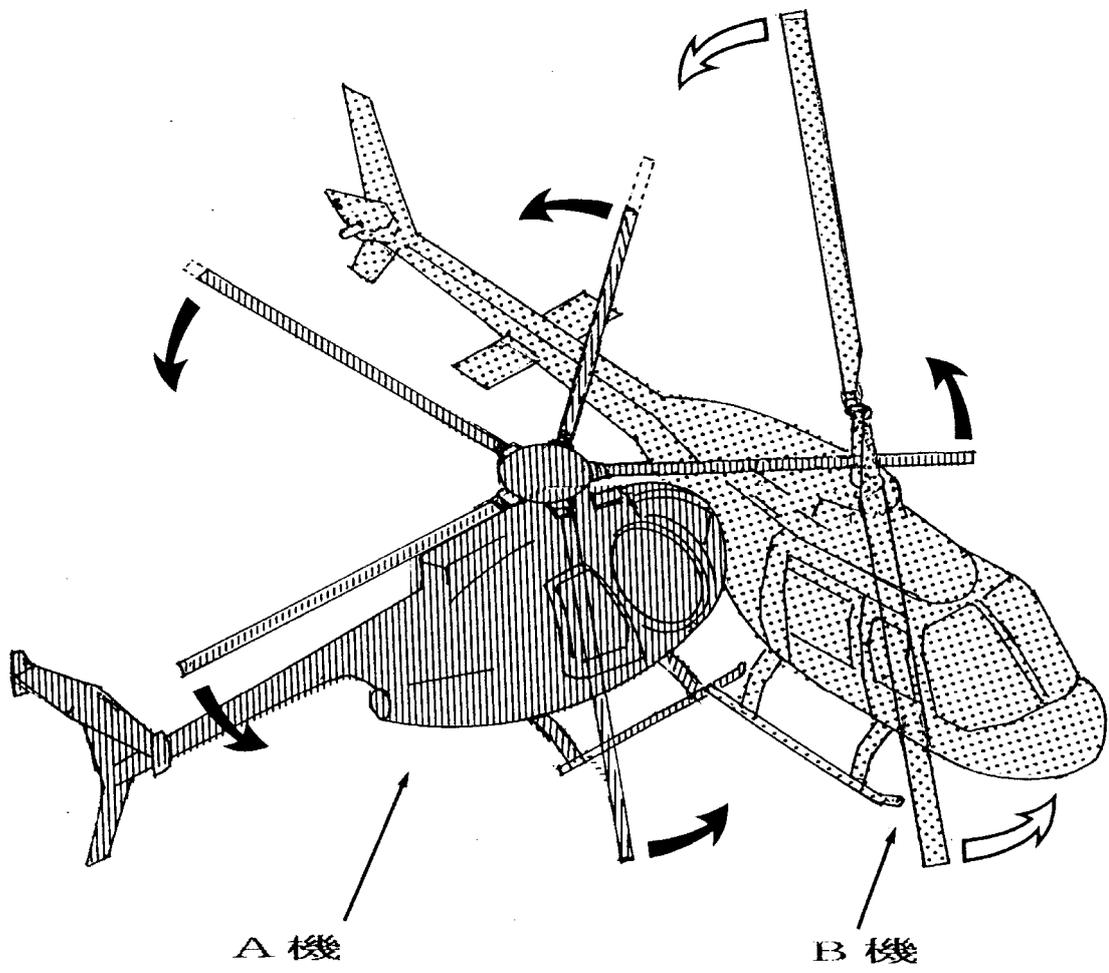
付図 6 両機の衝突状況推定図

3.1.5 両機は、残がいの調査結果及び目撃者の口述から、A機の機首部とB機の荷物室右側付近が衝突したものと認められる(付図6参照)。
