航空事故調査報告書
新中央航空株式会社所属
セスナ式152型JA3839
茨城県竜ヶ崎飛行場
昭和63年12月11日

1.1 航空事故の概要

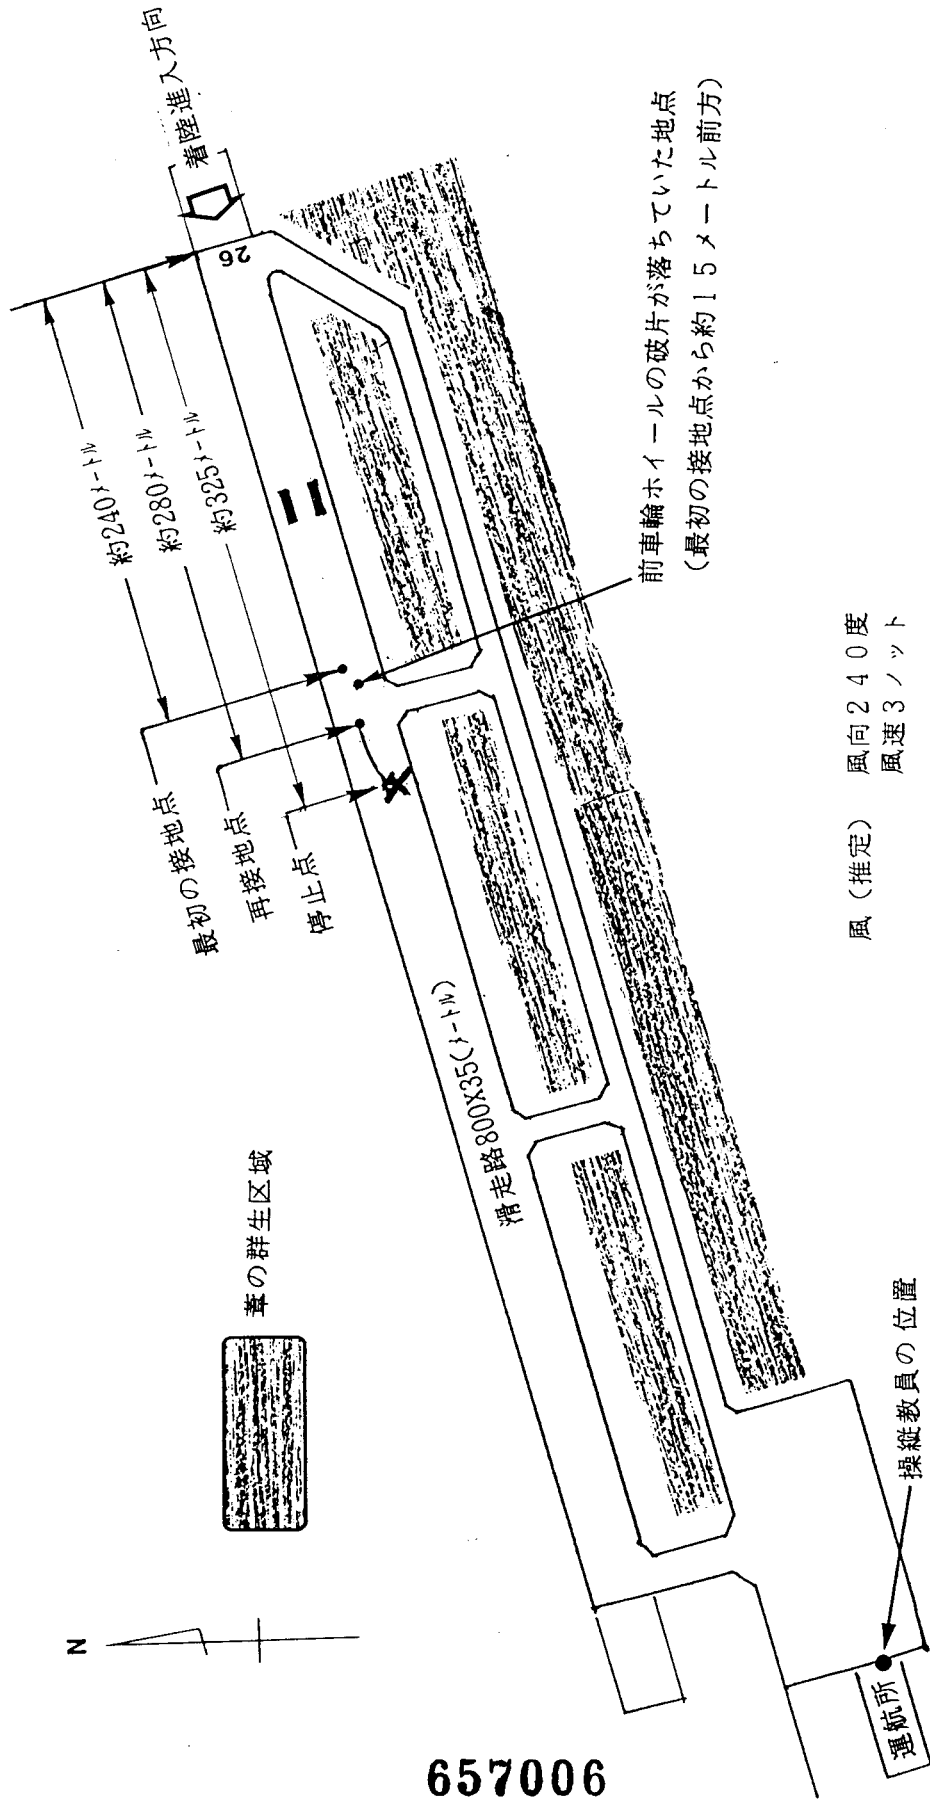
付図 竜ヶ崎飛行場及び現場見取図

また、当時、滑走路26進入端の西南西約900メートルの位置（同滑走路終端の南南西約150メートル：付図参照）にある同飛行場運航所で、無線により操縦練習生を監督していた操縦教員によれば、ファイナル・アプローチでの同機の進入状況はほぼ正常に見えたが、接地直前の状況は、同教員と現場の間にあしが群生していたため見通しが悪く、目撃できなかったとのことである。

同機は、滑走路進入端の約240メートル内側に接地してバウンドし、約40メートル前方に再接地した後、機首をわずかに左に振りながら滑走路上を約45メートル滑走して、滑走路上に前のめりの右傾した状態で停止した。

滑走路26には、進入端から約240メートルの地点に前輪ホイールによる擦過痕及び約280メートルの地点から同機の停止地点までの約45メートルの間に、前輪ホイールによる擦過痕及びプロペラによる打痕が認められた。
