**航空事故調査報告書**  
**日本農林ヘリコプター株式会社所属**  
**ヒラー式UH-12E型JA7629**  
**鹿児島県大島郡伊仙町**  
**昭和63年5月18日**

平成元年6月28日

日本農林ヘリコプター株式会社所属ヒラー式UH-12E型JA7629（回転翼航空機）は、昭和63年5月18日、鹿児島県大島郡伊仙町において薬剤散布中の07時55分ごろ、エンジン出力が突然低下したため草地に不時着し、横転し大破したが、火災は発生しなかった。

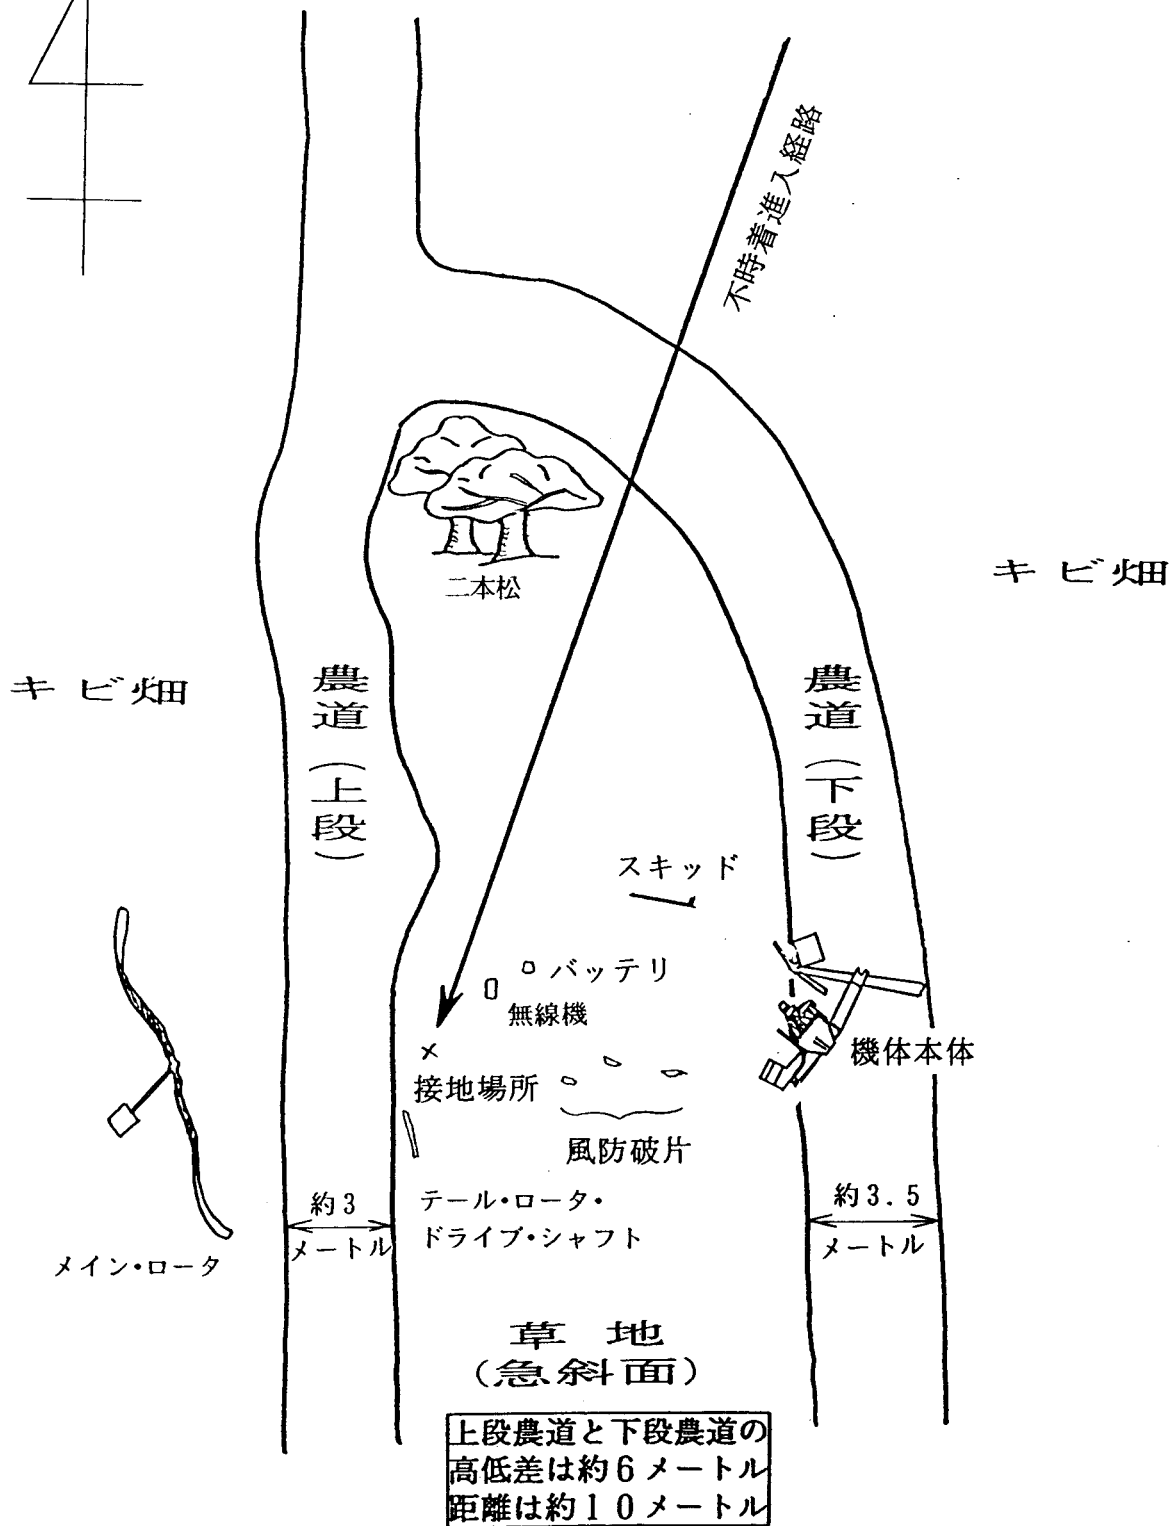
付図- 1

直ちにエンジン出力を回復しようとして、スロットルを操作したがエンジン出力は回復せず、高度が更に低下したので、機首方向を変更する余裕もないまま、平坦に見えた目前にある草地に滑走着陸を行ったが、同草地が左への傾斜地であったため、左側へ数回横転した後、約6メートル下の農道に落下して停止した（付図-1参照）。

上段農道と下段農道の  
高低差は約6メートル  
距離は約10メートル

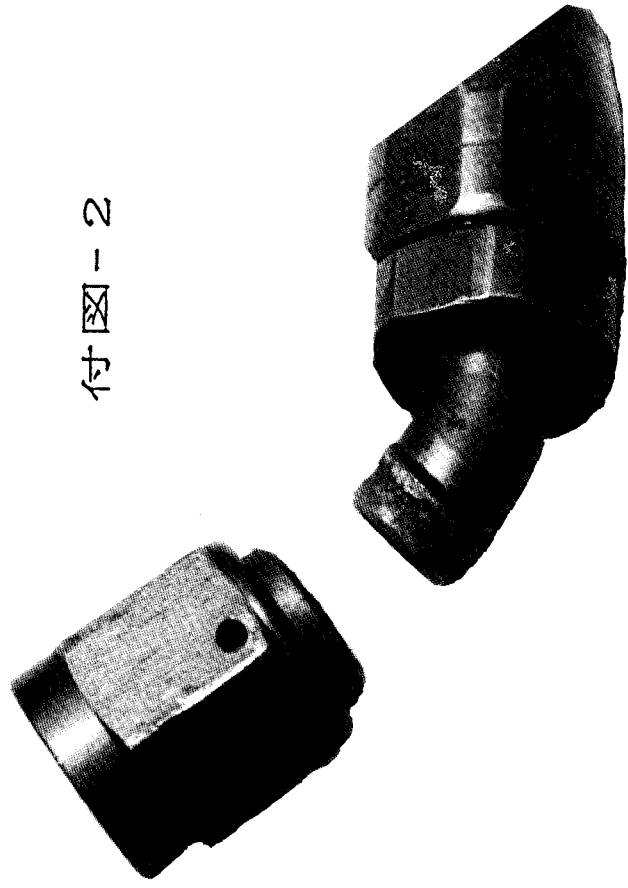
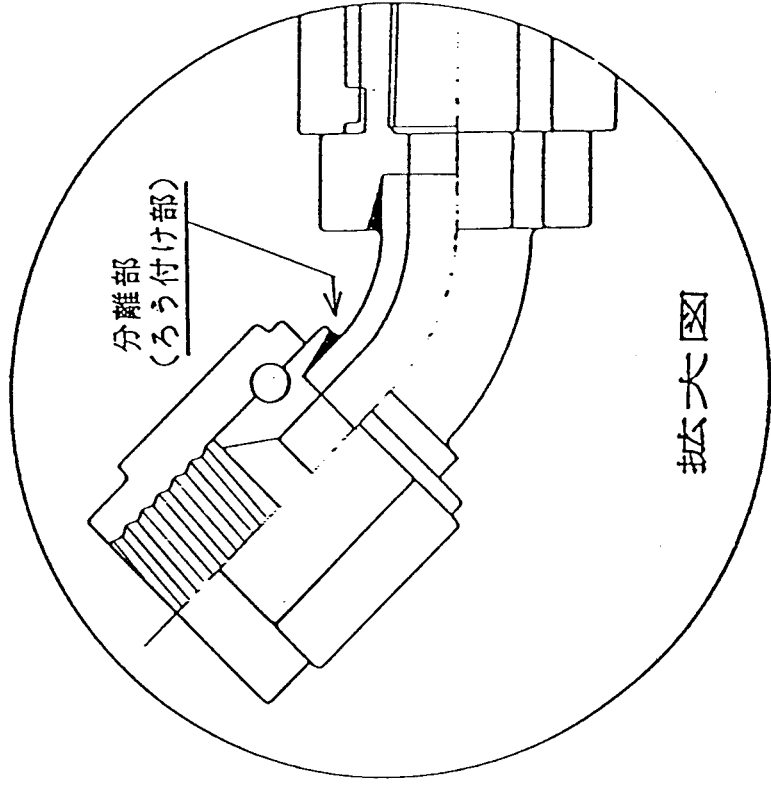
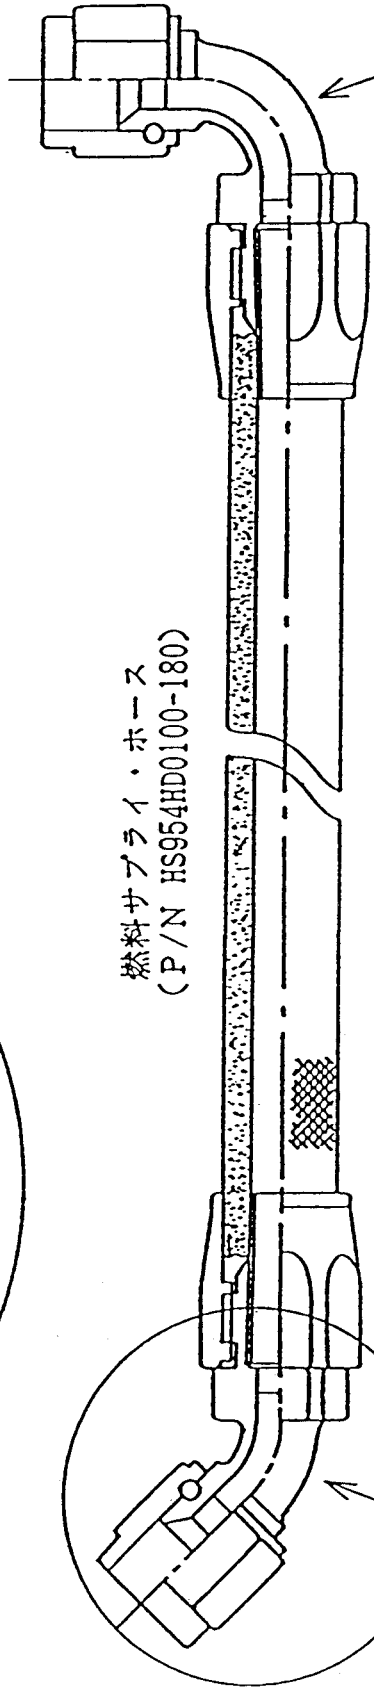
付図-2

燃料タンクの燃料残量	約11.4ガロン（約43リットル）
キャブレタ燃料残量	右 約0.1リットル 左 0
エア・フィルタ	良好
イグニッション・プラグ	良好
燃料フィルタ	メイン・フィルタ及び左右キャブレタ用 フィルタとも良好
燃料サプライ・ホース ・フィッティング	ろう付け部で分離（付図-1及び付図-2参照）

3.1.2 2.8.2項のエンジン台上運転の結果、エンジンは正常であったこと並びに3.1.1項に述べた試験研究の結果、燃料サプライ・ホース・フィッティングを外し燃料供給を断った場合、約15秒後にエンジン出力の低下を来し、また、エンジン停止後のキャブレタ内の燃料残量が、事故後の機体調査時のキャブレタ内燃料残量とほぼ一致すること及びエンジンの出力低下の発生状況が、機長の口述とほぼ一致することから、同機の燃料サプライ・ホース・フィッティングの分離は、飛行中に発生したものと推定される。

3.2.4 機長によれば、同機は飛行中、突然エンジンの出力が低下して高度が下がり、スロットル操作による回復操作を行ったが、エンジン出力の回復はできなかったとのことであるが、この出力低下は、3.1項の試験研究から、当時の同機は、燃料サプライ・ホース・フィッティングのろう付け部が分離してキャブレタに燃料供給ができなかったため生じたものと推定される。

なお、飛行中のエンジン出力の低下は、燃料サプライ・ホース・フィッティングのろう付け部が分離し、キャブレタへの燃料供給が断たれたことによるものと推定される。

運輸省航空局は、本事故に関連し、燃料サプライ・ホース・フィッティング部の点検を指示する耐空性改善通報(TCD-3092-89、平成元年6月23日付)を発行した。
