航空事故調査報告書
朝日航洋株式会社所属
ベル式206B型JA9238
福島県南会津郡桧枝岐村
平成元年3月29日

平成元年6月28日

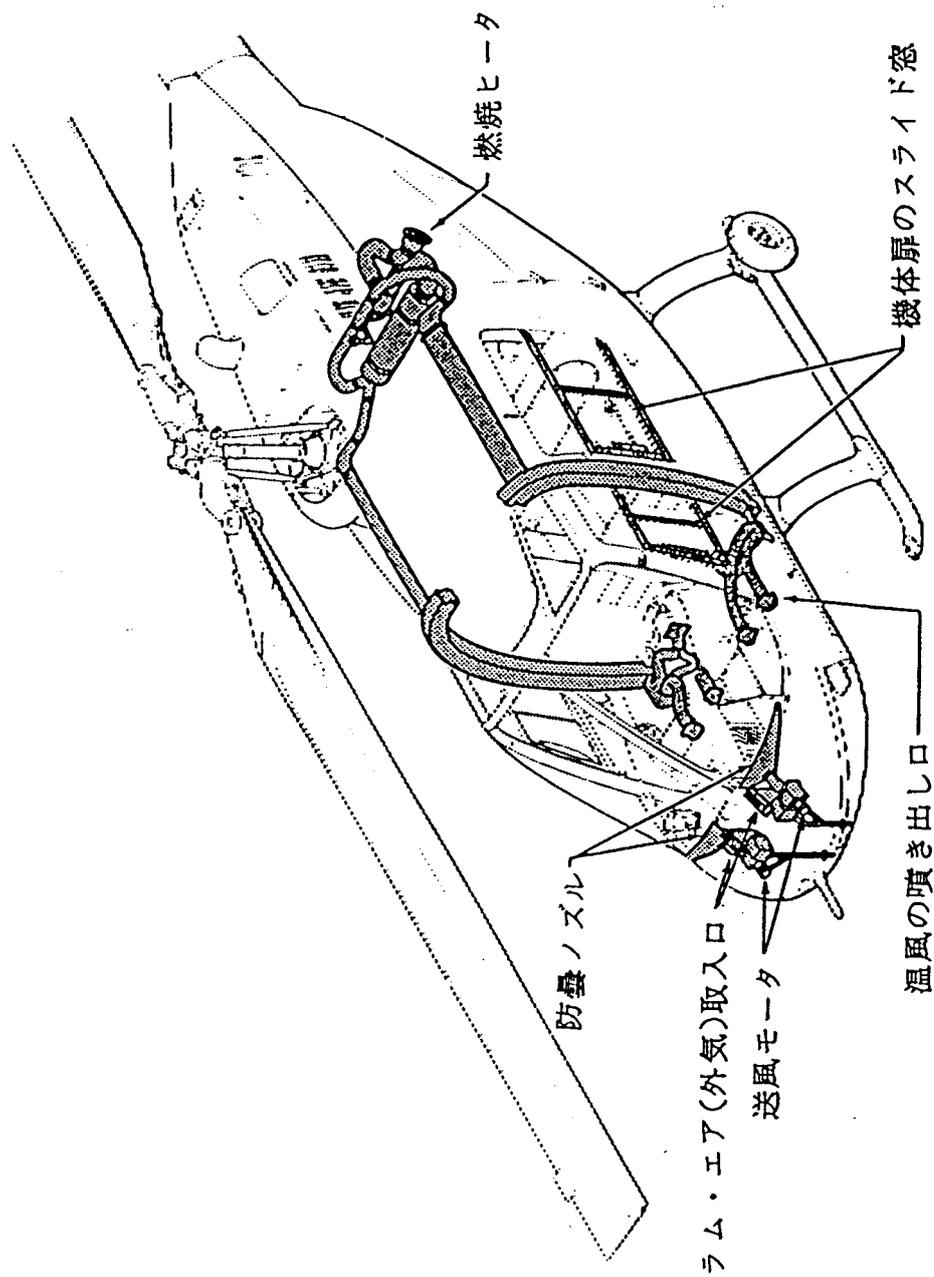
同機の暖房、換気及び防曇系統

- (ロ) 換気については、キャビン・ベント（外気取り入れ扉）を開くことによりラム・エア（外気）を取り入れ、コンソール両側のノズルから噴き出す。操作は、計器板両側にあるコントロール・ノブを引くことにより行う。
- (ハ) 防曇は、コンソール両側の換気に使用するのと同じノズルからエアを噴き出すことにより行う。このエアは、それぞれのノズルに取り付けられた送風モータで室内の空気を強制循環することにより得られる。送風モータの操作は、頭上パネルのON-OFFスイッチにより行う。

- 3.1.1 機長は、適法な航空従事者技能証明及び有効な航空身体検査証明を有していた。
- 3.1.2 JA9238は、有効な耐空証明を有しており、調査結果から、事故発生まで機体及びエンジンに異常はなかったものと推定される。
- 3.1.3 機長の口述によれば、同機が大津岐ヘリポートに着陸したときには雪が強く降っていたとのことから、大気の湿度が高く、加えて2名の作業員が搭乗したことで、搭乗者の呼気等による水分の増大と飛行に伴う風防の温度低下とが相まって、同機の内部は、離陸後間もなく風防に曇りが発生する環境となったものと推定される。
- 3.1.4 機長の口述によれば、キャビン・ベントの片方のみ開いた状態で、特にスライド窓を開ける処置をしなかったとのことから、同機の機内への外気の流入が十分でなく、風防の防曇システムによる防曇作用が効果的に働かず、風防の曇りが進行したものと推定される。

3.1.7 防曇操作の一つとして機長がスライド窓を開けていれば、外気の流入量が増大して防曇作用が改善され、あるいは開けた窓から最小限の視界が確保でき、飛行の継続が可能であったことも考えられる。
