航空事故調査報告書
諏訪市グライダー協会所属
萩原式H-23B-2A型JA0193
長野県霧ヶ峰滑空場
平成元年5月5日

平成元年7月19日

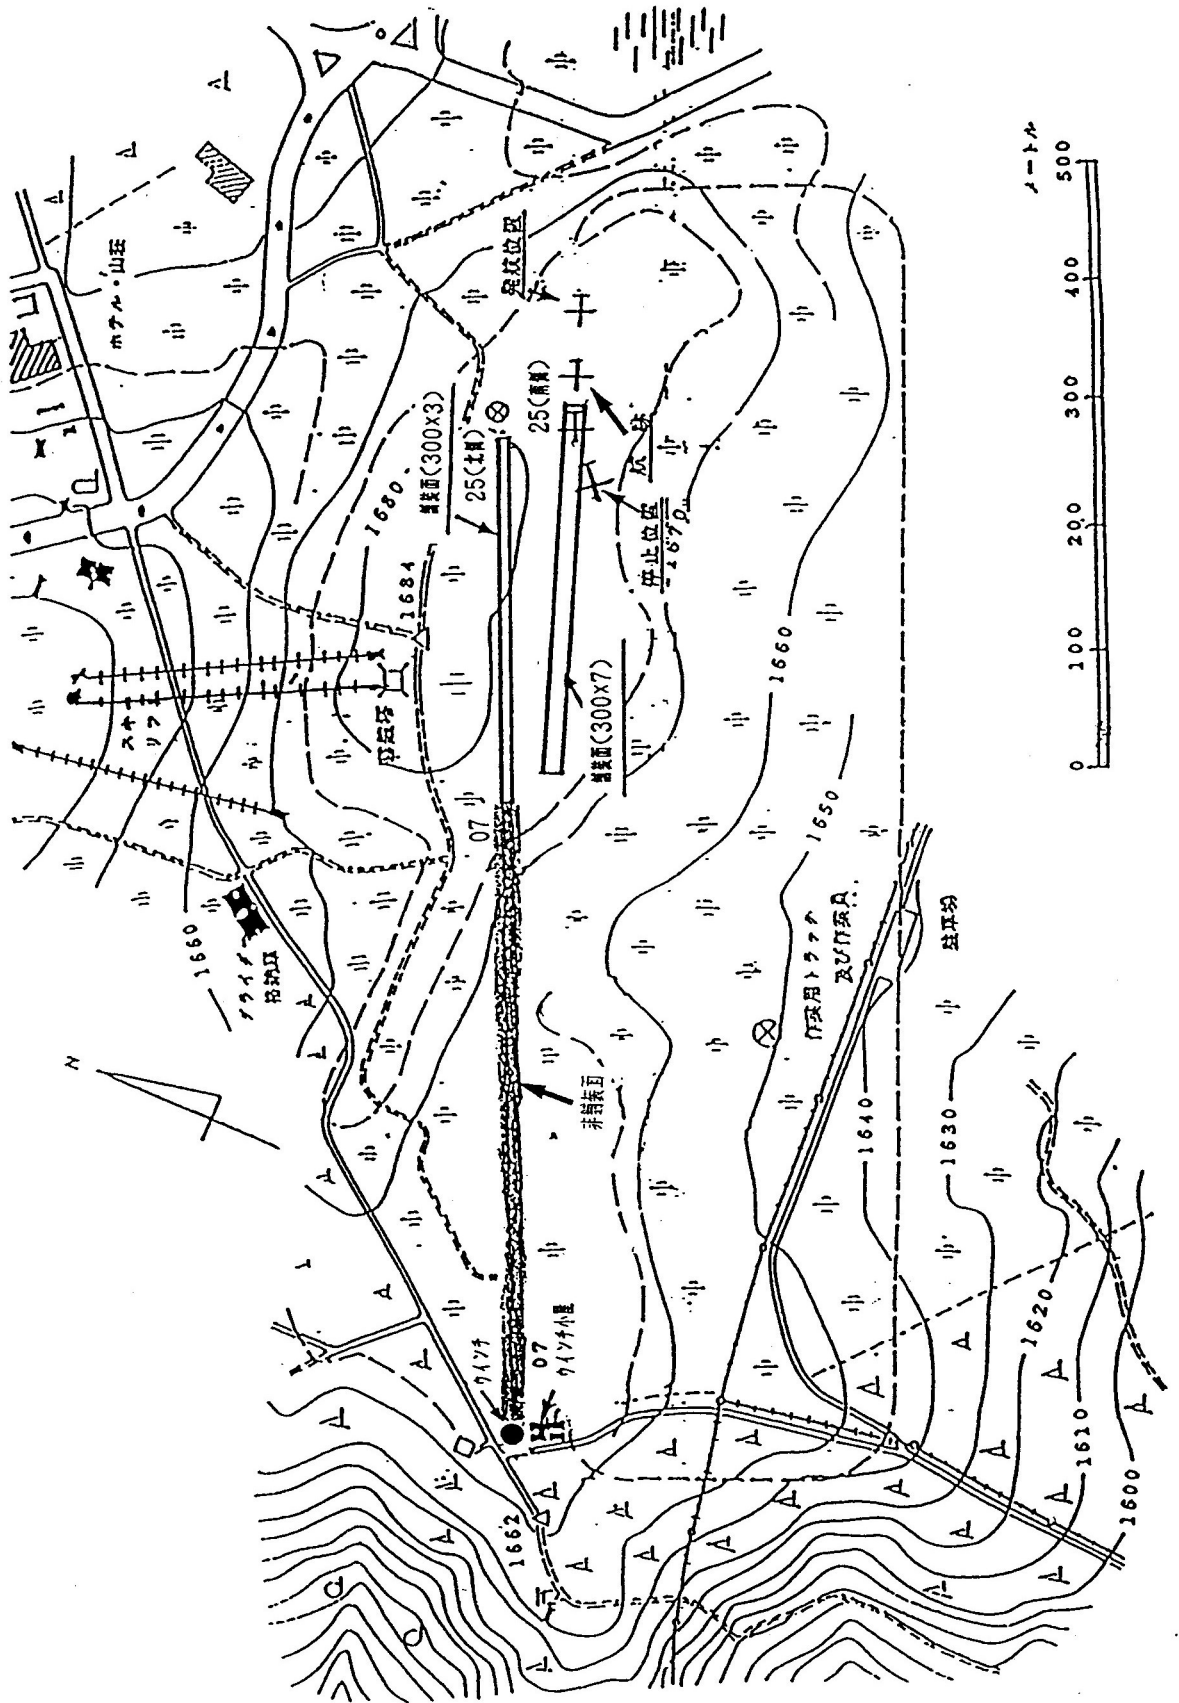
事故現場見取図(概略)

同機が、発航位置から約30メートル付近で浮揚し、対地高度約5メートルに達したころ、機長は、えい航速度が急減するのを感じるとほとんど同時に、ピストから無線により④『ウインチ赤』の指示を受けた。このため、直ちに上昇を断念し、機首を下げ、リリース・ノブを引いてえい航索から離脱し、そのまま直進して発航位置から約90メートルの地点に着陸したが、低速度で高度に余裕がなかったため、ハード・ランディングとなり左へ逸走して停止した(付図参照)。

- 3.1.1 機長は、適法な航空従事者技能証明及び有効な航空身体検査証明を有していた。
- 3.1.2 同機は、有効な耐空証明を有し、所定の整備及び点検が行われていた。
- 3.1.3 同機は、機長の口述及び調査結果から、事故発生まで異常はなかったものと推定される。
- 3.1.4 えい航索及びえい航用ウインチは、ウインチ運転者の口述及び調査結果から、異常はなかったものと推定される。
- 3.1.5 えい航索を展張する車両が、北側の滑走路から南側の滑走路にわたってえい航索を展張した際、えい航索が真っすぐに展張されていなかったと推定される。
- 3.1.6 機長等によれば、同機が離陸して対地高度約5メートルに達したころ、えい航速度が急減したとのことであるが、これは真っすぐに展張されていなかったえい航索がえい航を開始したことにより、2.8項で述べた障害物に引っ掛かってくの字状となり、その後障害物から外れてたるんだことによるものと推定される。
- 3.1.7 機長は、えい航速度が急減するのを感じるとほとんど同時にピストから『ウインチ赤』の連絡を受けたので上昇を断念し、直ちに機首下げ操作を行うとともにリリース・ノブを引き、えい航索から離脱して着陸したとのことであるが、この時点で同機は低速度で高度に余裕がなかったため、そのままハード・ランディングしたものと推定される。

本事故の原因は、同機がえい航により離陸上昇中、えい航速度が減少したのでえい航索から離脱して着陸したが、同機は低速度で高度に余裕がなかったのものでそのままハード・ランディングしたことであると推定される。
