航空事故調査報告書
個人所有
アエロスパシアル式AS350B1型JA9788
青森県青森市
平成元年5月29日

1.1 航空事故の概要

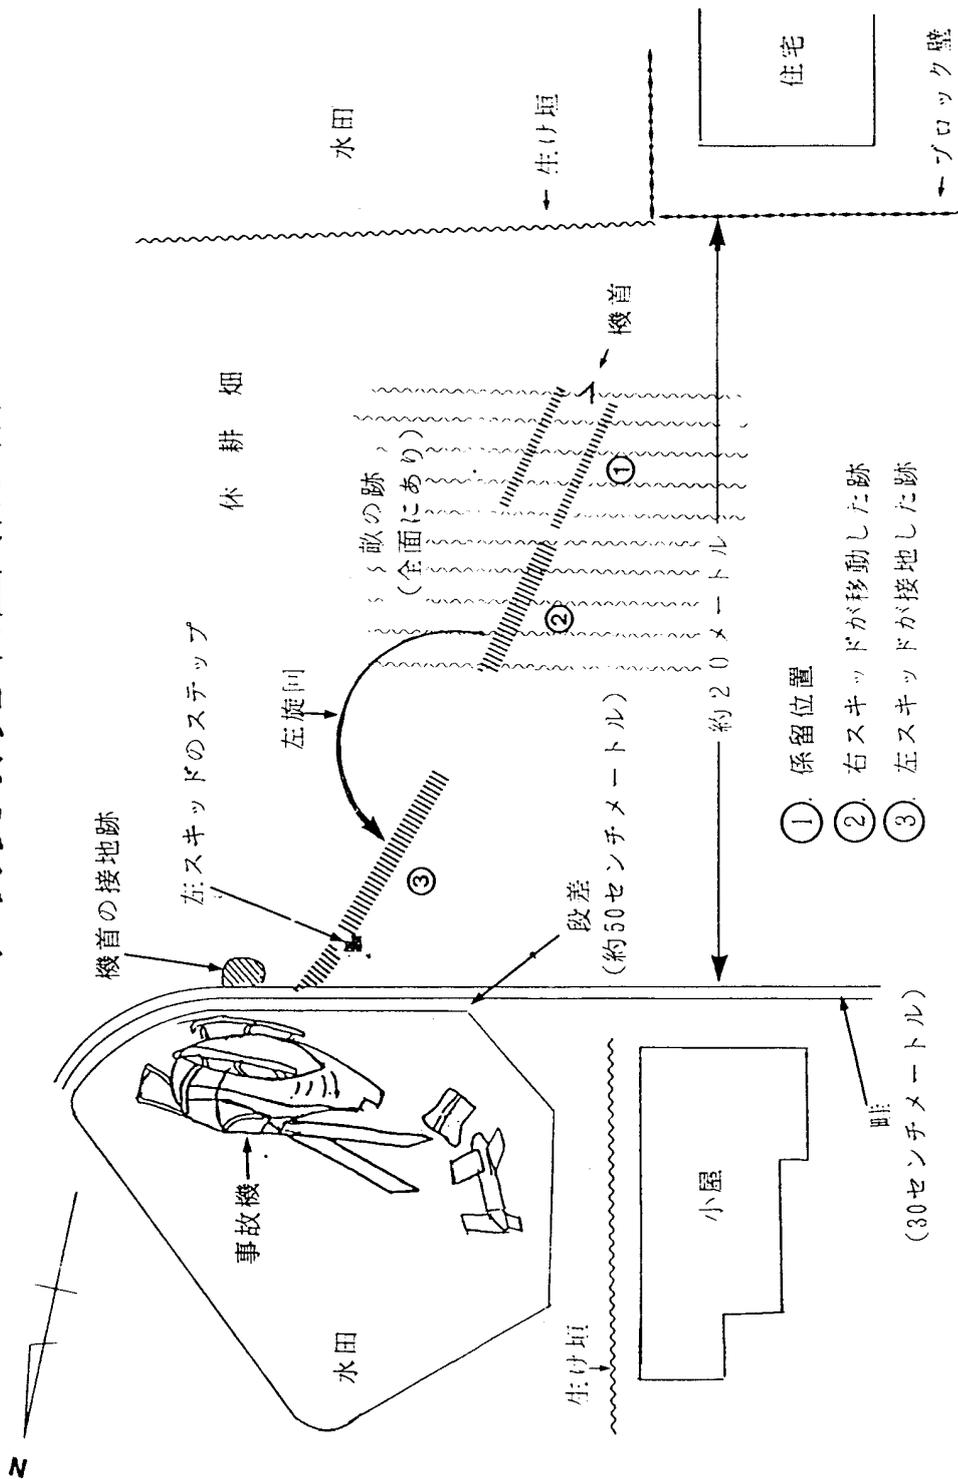
事故現場見取図(概略)

同機が使用していた場外離着陸場は休耕畑で、高さ約10センチメートル、幅約60センチメートルの畝の跡があり、地表面は高さ約10センチメートルの雑草に覆われ、同機は、この畝を斜めに横切る状態で南西に向いて駐機していた。

また、同離着陸場は、北側に2～3度の下り斜面となっている(付図参照)。

3.1.5 機長は、機体の右への傾きを修正しようとしてサイクリック・スティックを操作したところ、機体は左に旋回して横転したと述べている。また、現場の痕跡は、同機が約180度左へ旋回する間にいったん浮揚し、左スキッドから接地して左に横転したことを示している。このことから、機長は予想しなかった機体の移動及び傾きに驚き、サイクリック・スティックを左に操作するとともにコレクティブ・ピッチ・レバーを上げる操作を行ったことが考えられ、これらの操作が急激で適切を欠いたため、機体は若干浮揚するとともに左に旋回し、同機は左へ傾いた状態で接地して、隣接する水田に横転したものと推定される。
