航空事故調査報告書

個人所有

シェンプ・ヒルト式ベントウスa型JA2361

北海道滝川市

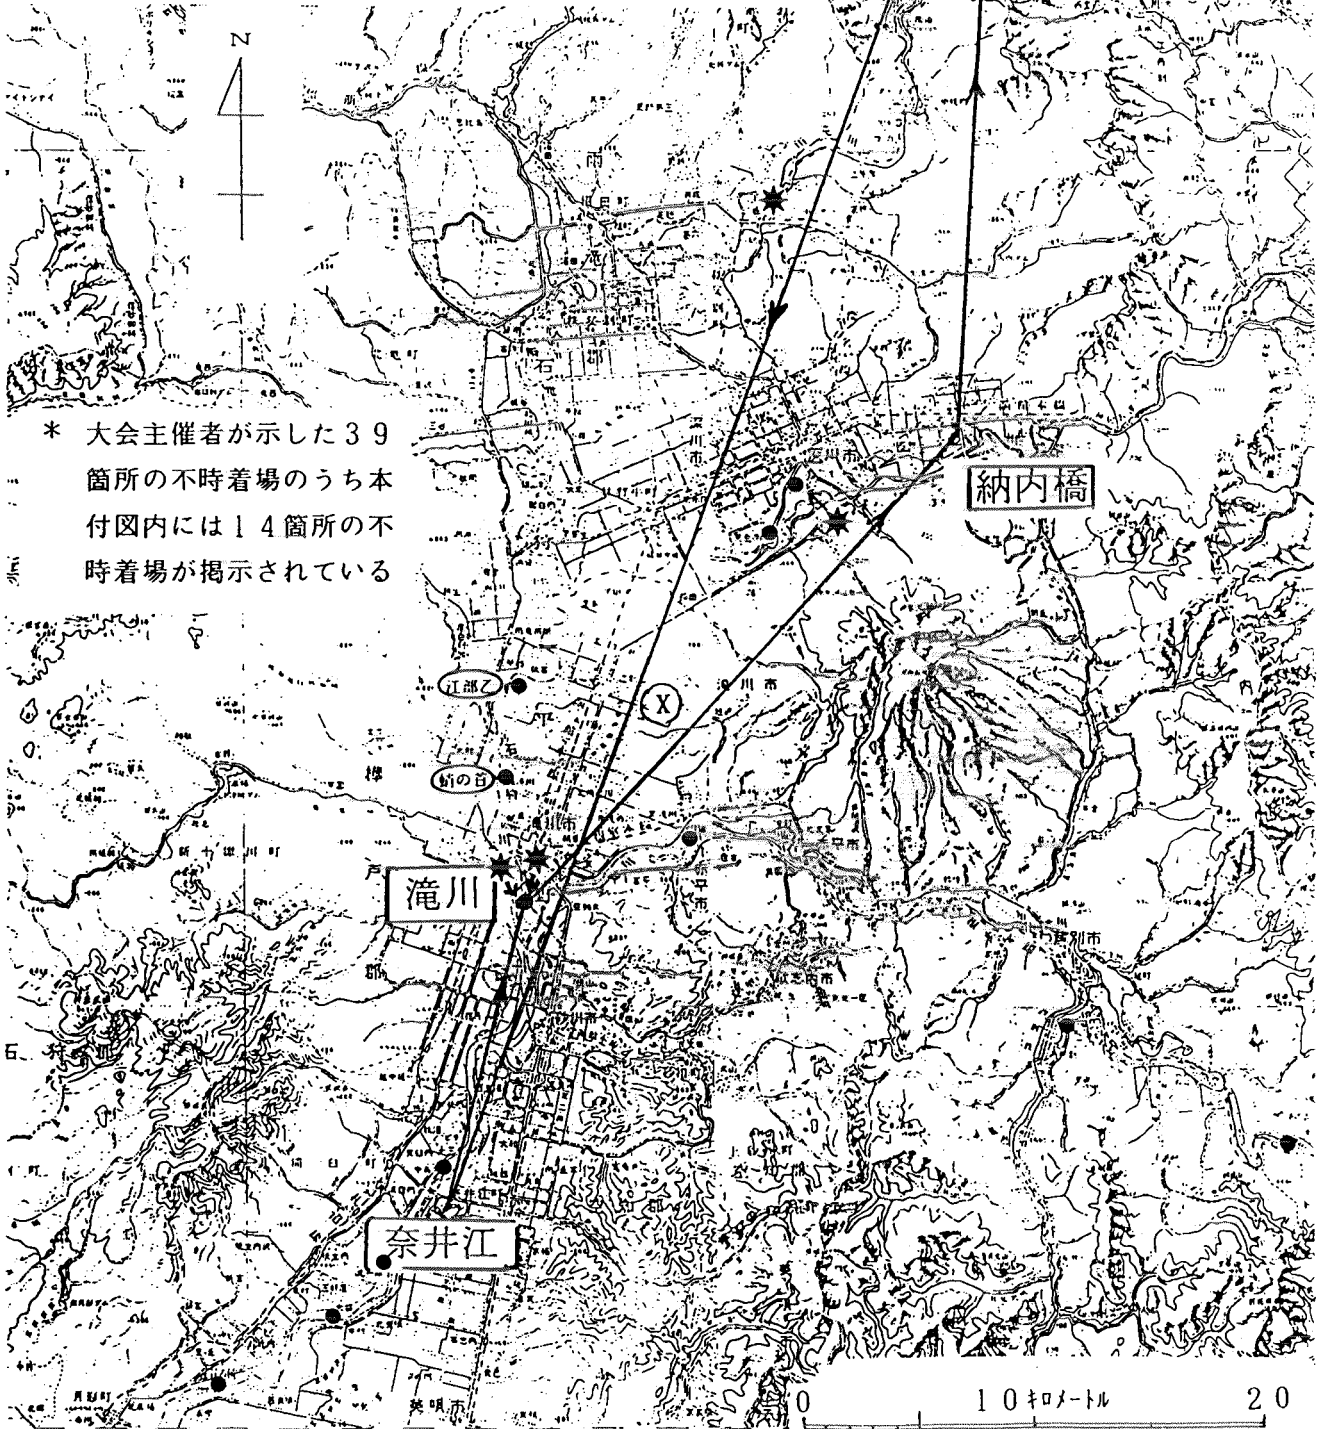
予定飛行経路等

9月17日JA2361は、ほかの7機とともに滑空場-(27.2キロメートル)-納内橋-(32.9キロメートル)-幌加内-(70.2キロメートル)-奈井江-(14.2キロメートル)-滑空場の間の合計距離144.5キロメートルを飛行する15メートル級の世界速度競技に参加した(付図参照)。

2.9.1 日本滑空選手権の主催者である社団法人日本滑空協会は、現地調査のうえ39箇所の不時着場を競技参加者に示していた(付図参照)。

* 大会主催者が示した39箇所の不時着場のうち本付図内には14箇所の不時着場が掲示されている

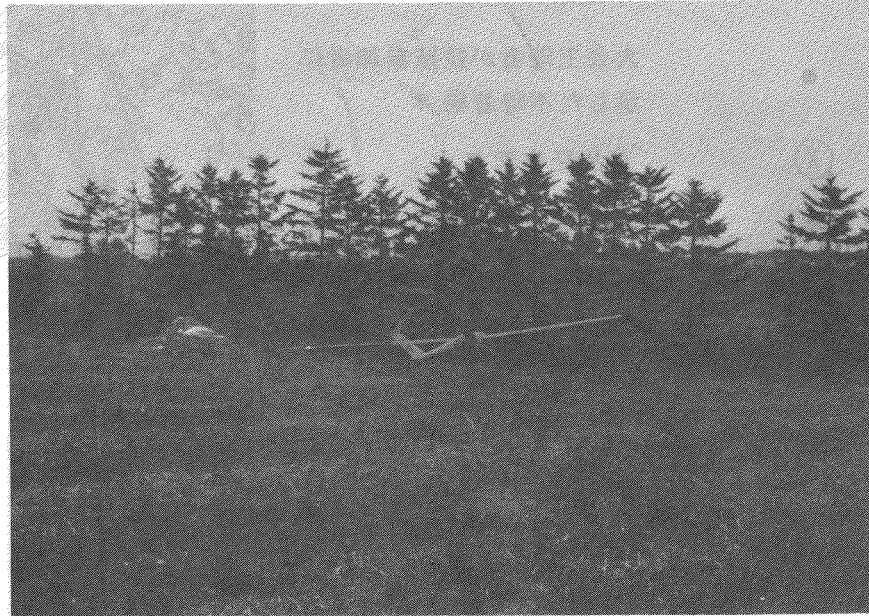
写真

同機は、出発直後、滑空場と納内橋を結ぶコースの東の山側に変針し、山ろく付近の上空で上昇気流を求めて旋回飛行を行ったが、上昇気流をつかむことができず、高度が徐々に低下したため、平地が多い北の方へ向かい、上昇気流を求めると同時に不時着を考慮しながら、同市江別乙町付近上空を飛行した。この際機長は、不時着場を同町の牧草地に選定した(写真参照)。

2.9.2 機長が不時着場として選定した牧草地(標高90メートル)は、東南東から西北西にかけて約180メートル、北北東側から南南西側にかけて約110メートルの矩形で、同機が進入した東南東端側は道路に接しており、同道路の東南東側には高さ約10メートルの電柱と林がある。他方、西北西側端には高さ約10メートルの樹木が一行に数十本植えられていた。

また、同牧草地は、東南東から西北西にかけて中央部が高く両端に向けて緩やかな下りこう配となっている(写真参照)。

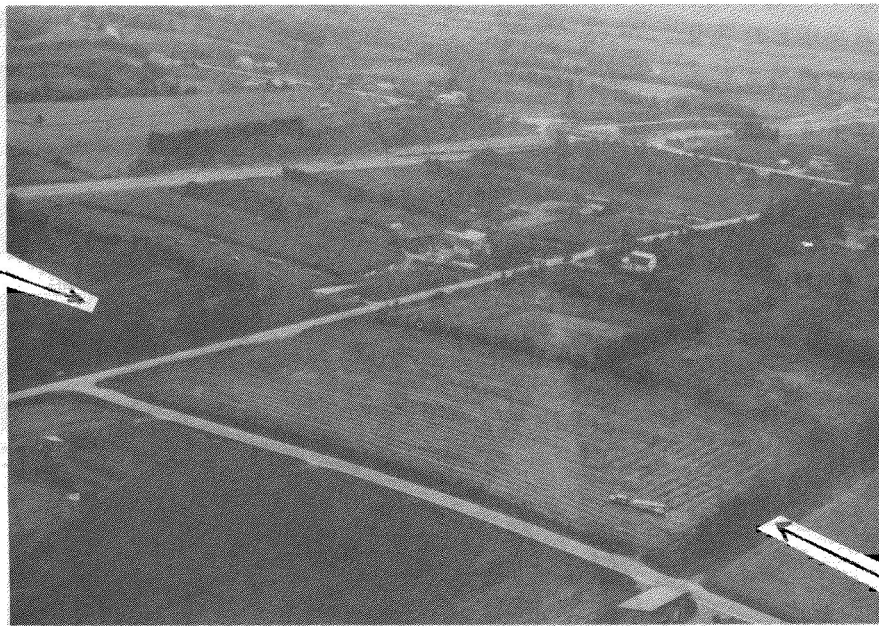
進入方向

同機は、不時着場の周囲を右旋回で一周して地面の状況等を確認するとともにフラップをL（下げ角最大）の位置にして、不時着場の東南東側から速度約90キロメートル／時で着陸進入を開始し、不時着場の手前約150メートル付近でエア・ブレーキを全開としたが沈下が通常より少ないと思った。

同機が、不時着場の境界を通過したときの高度については定かでないが、不時着場内に接地できずにほぼ直進して西北西側終端の樹木に衝突した。

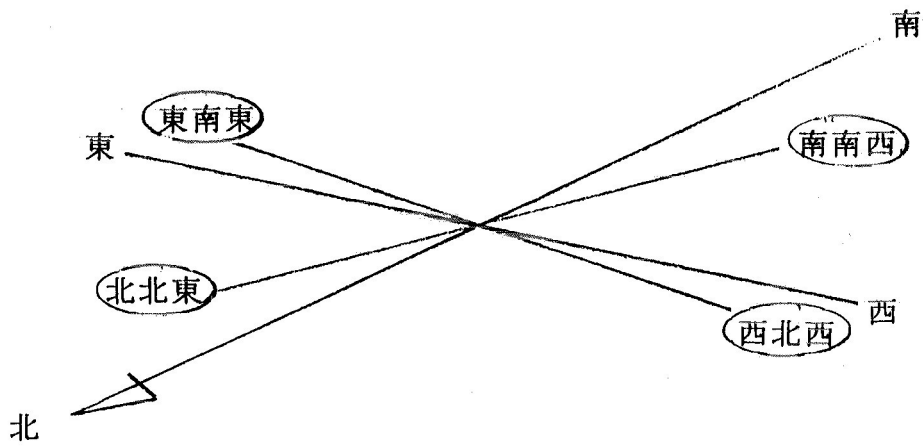
衝突個所

同機は、不時着場の西北西側の境界に一行に植えられている樹木に機首がやや左へ偏向した状態で右主翼先端部が衝突し、右へ振り回されて操縦席の右側が樹木に衝突して停止した。

3.1.5 機長が、狭あいな牧草地に不時着した際、同機は不時着場内に接地できずに終端の樹木に衝突し、大破したものと推定される。

本事故は、機長が不時着場の選定を誤り、狭あいな牧草地に不時着したことによるものと推定される。
