航空事故調査報告書

個人所有

ヴァレンティン式タイフーン17E型JA2398

平成元年3月12日

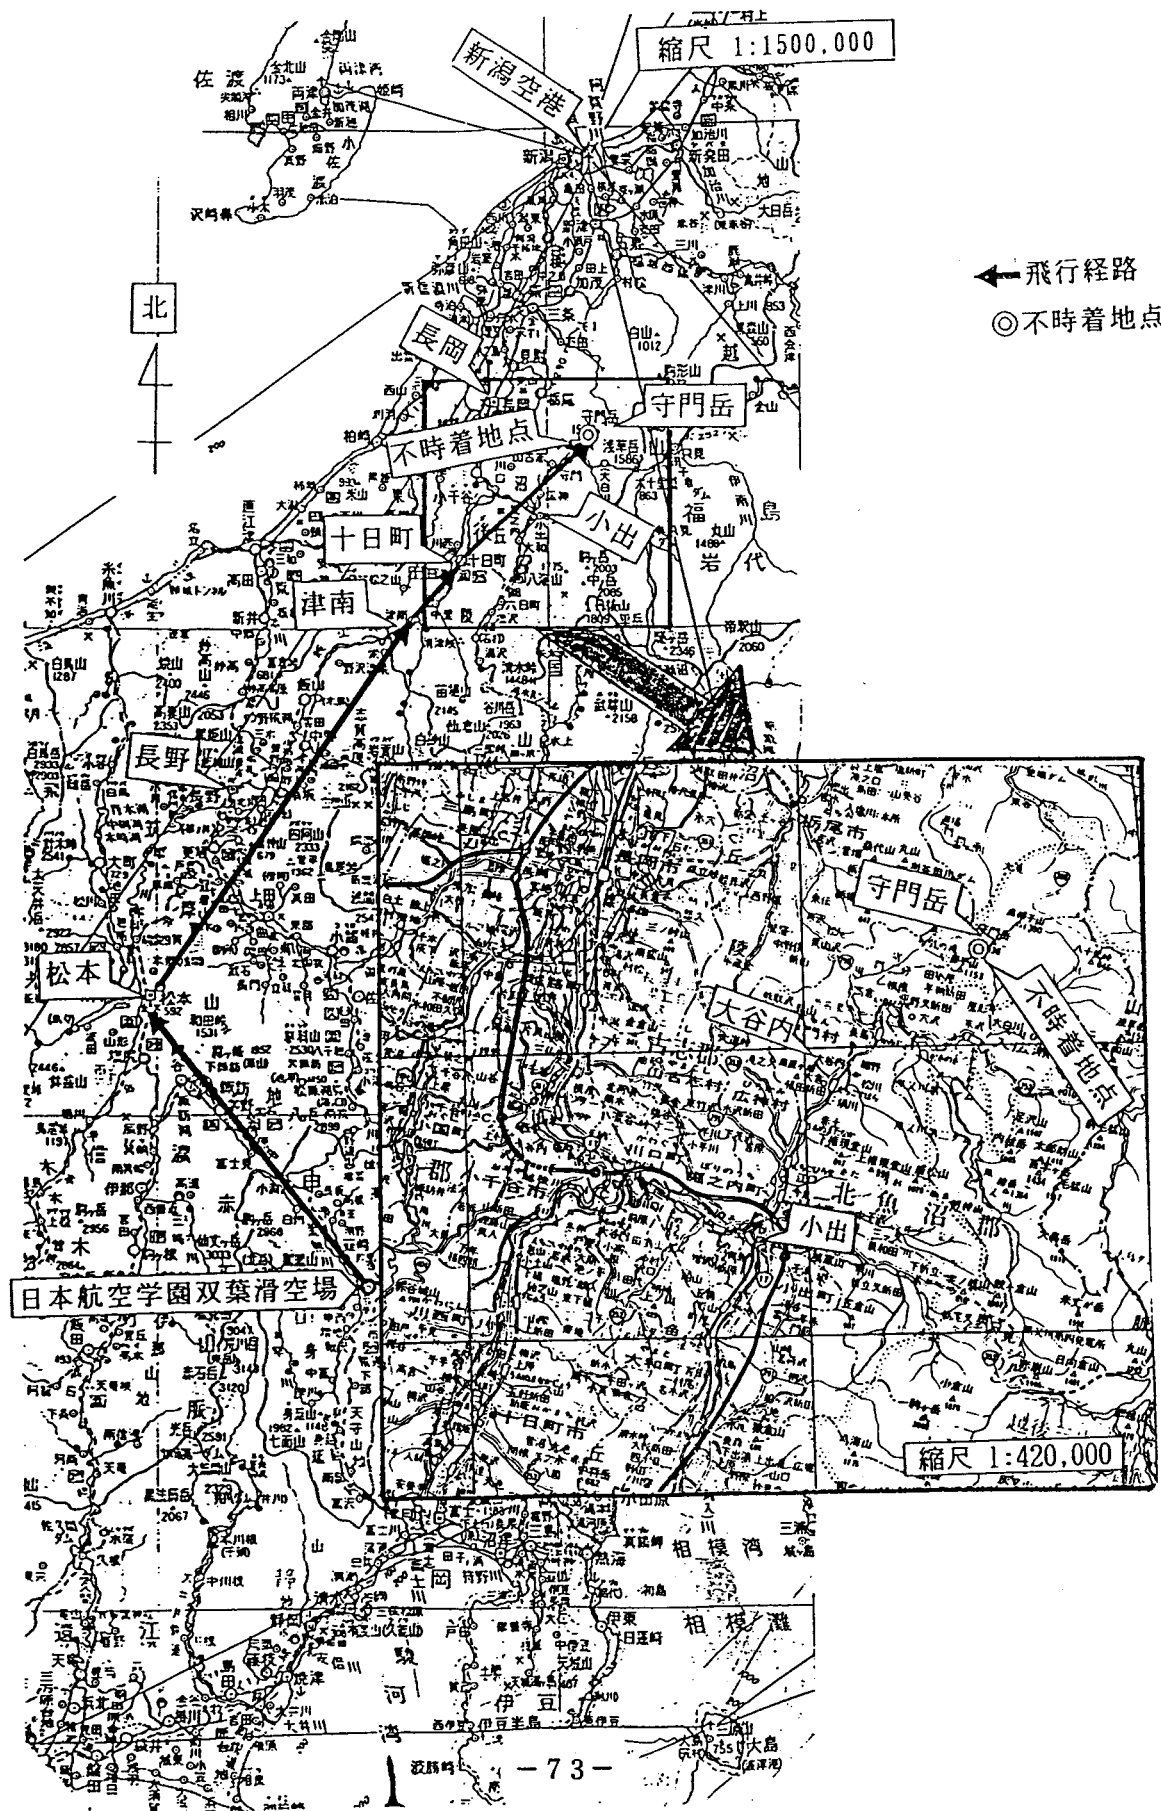
推定飛行経路図

向していることに気付かず、小出付近からは飛行針路を誤って、只見線、破間川、国道252号線に沿って飛行し、天候の悪化している山岳地帯に進入したことが考えられる。

本事故は、視程が悪化しつつある状況下で、機長が飛行針路を誤り、天候が悪化している山岳地帯に進入したことによるものと推定される。

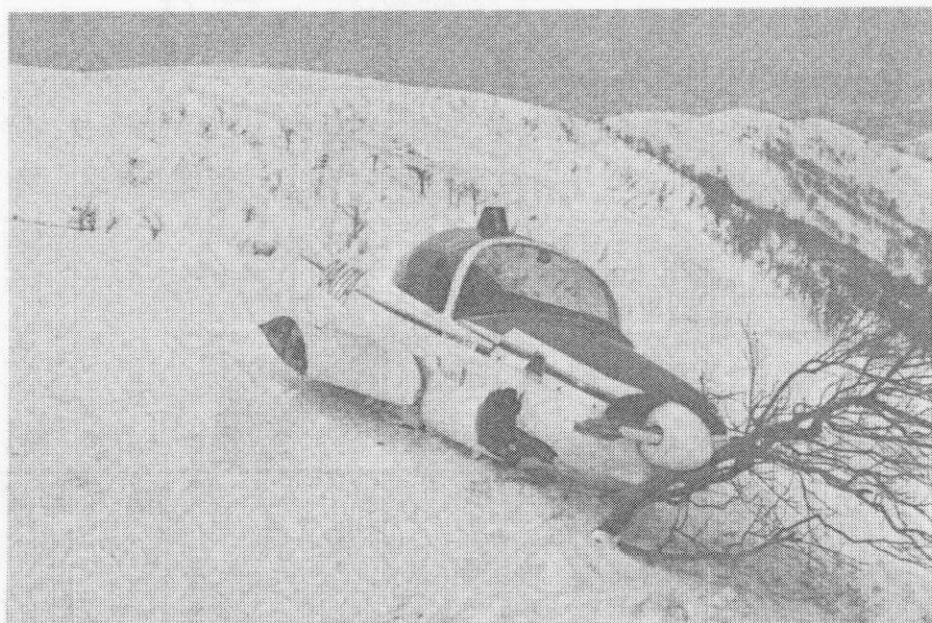
不時着状況写真

同機は、接地時に右主翼が雪原に接触して脱落し、プロペラで雪面をたたきながら直進滑走したが、間もなく機首と左主翼が小さな立木に衝突して停止した。

右主翼	脱落・破損
左主翼	破損
プロペラ	破損
機首部分	破損
