航空事故調査報告書
株式会社アムスク所有
セスナ式172RG型 J A 3 8 8 1
埼玉県比企郡川島町本田エアポート
平成元年7月6日

平成元年11月1日

航空事故調査委員会議決

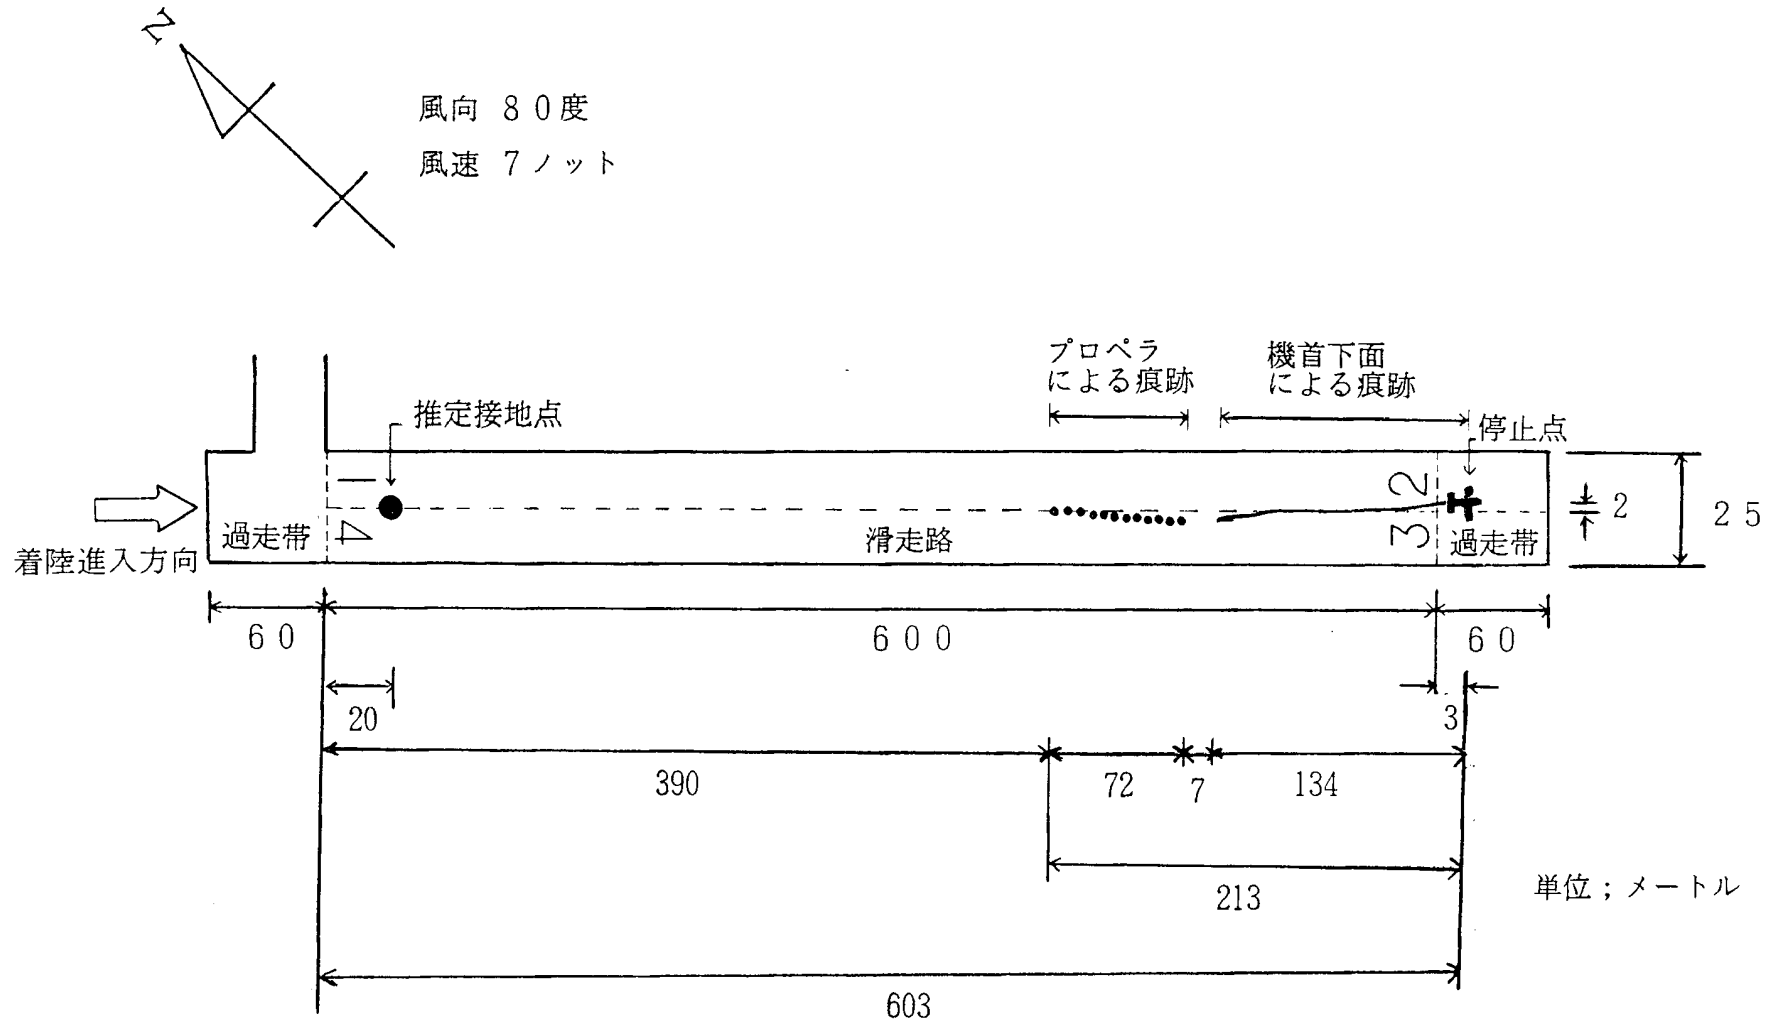
付図 1

滑走路14の進入端より約390メートルのところから滑走路面に同機のプロペラによる打痕が認められ、同機は滑走路の末端から約3メートルの地点にかく座していた(付図1参照)。

本田エアポート現場見取図

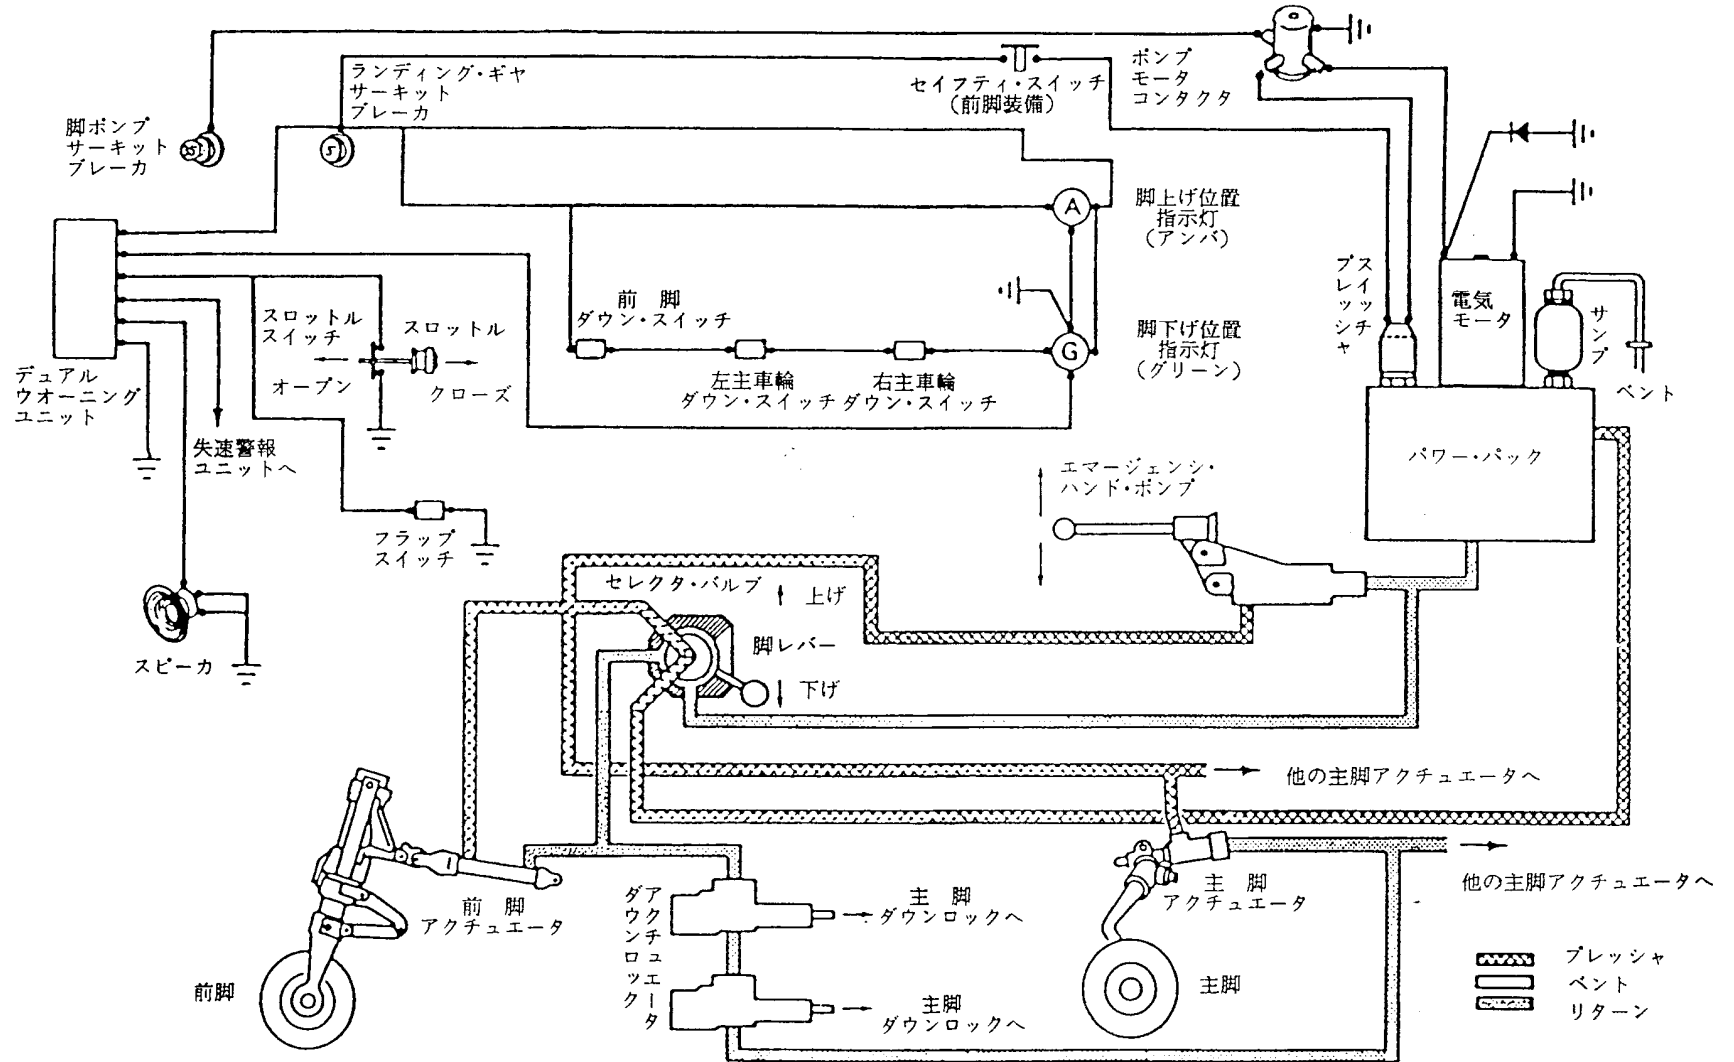
付図 2

セスナ式172RG型の脚系統は、同機のサービス・マニュアル等によれば、以下のようになっている(付図2参照)。

着陸装置系統図

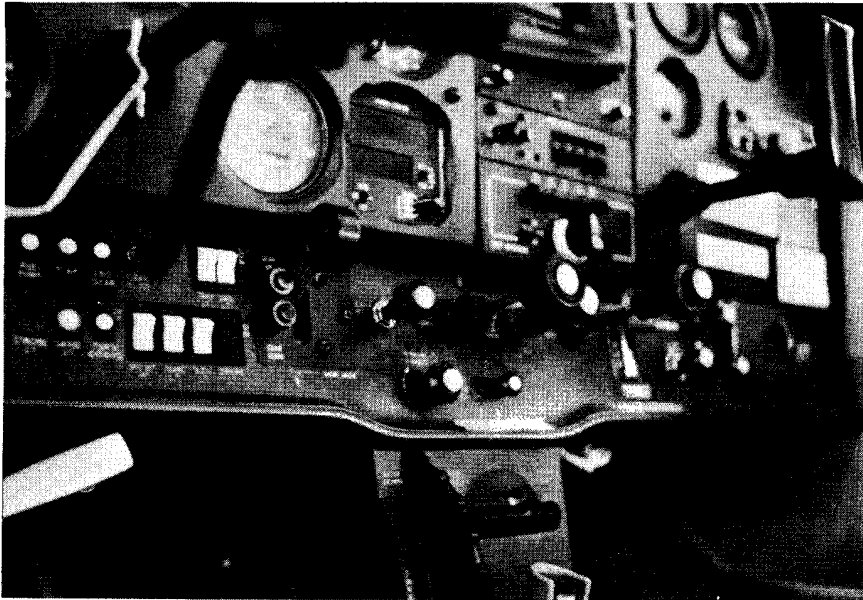
写真

3.1.6 離陸中は、「コールド」位置にあるべきキャブレター・ヒータのノブが「ホット」位置にあったことから、機長が隣接している脚レバーをキャブレター・ヒータのノブと誤認したことが推定される(写真 参照)。

計器板の一部
