航空事故調査報告書

読売新聞社所属

メッサーシュミット・ベルコウ・ブローム式BO105C型JA9604

昭和63年11月6日

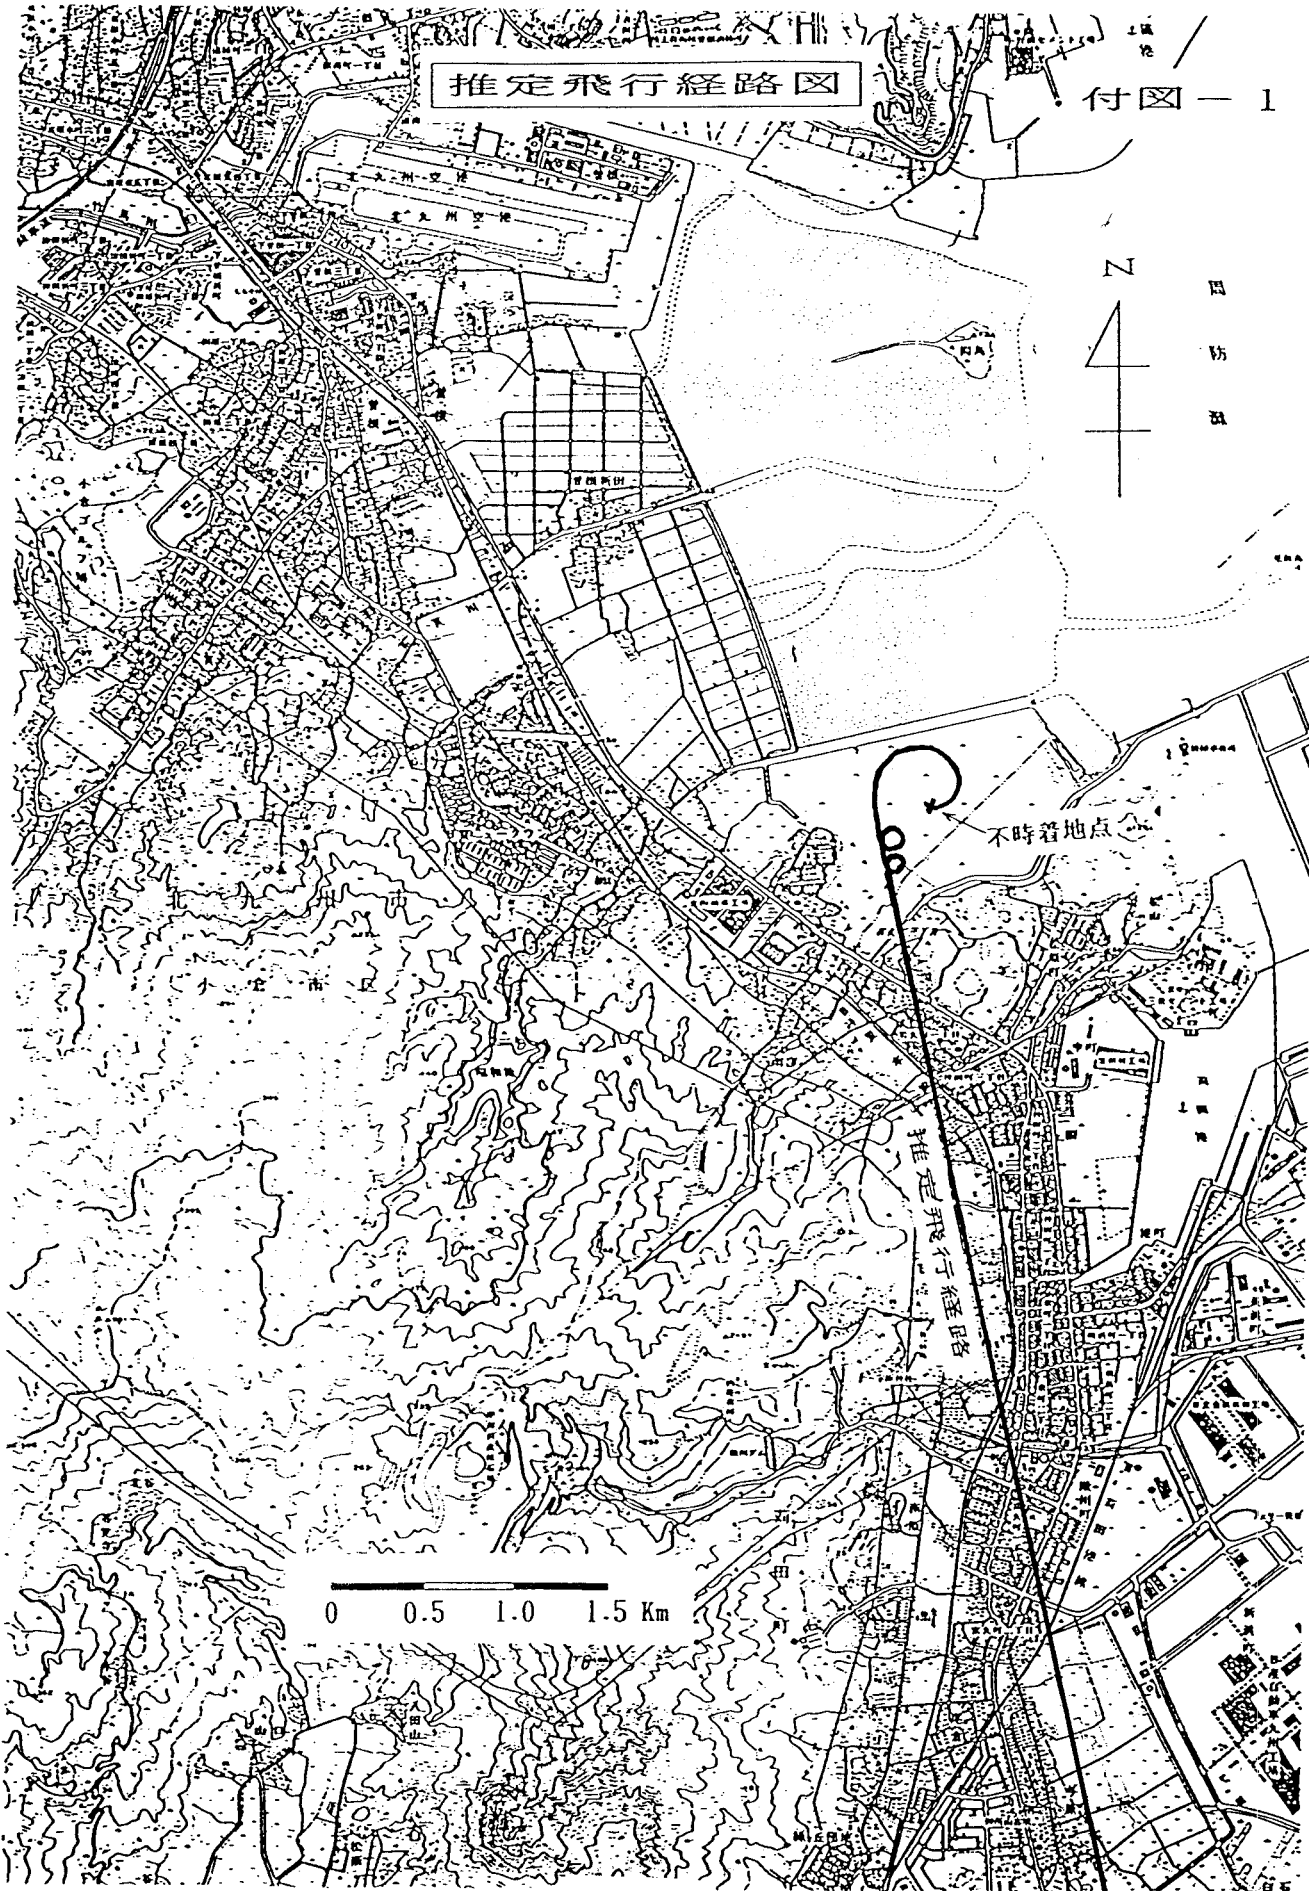
付図 - 1

半でだんだん舵が効いてきたように感じた。このような異常な状態は機体に何らかの不具合が生じたことによるものであり、飛行の継続は不相当と判断し、下方の埋立地の草地（空港の南東約2海里）に不時着を決心して、オートロテーション操作に入った。オートロテーション時の速度は、60～70ノットであったと記憶している。不時着予定地に近づいて、少し早めに減速のためのフレアを行った。速度約35ノットで更にフレアを行い、機体を水平に戻して接地操作を行ったが、バウンドして再度着地した(付図-1参照)。

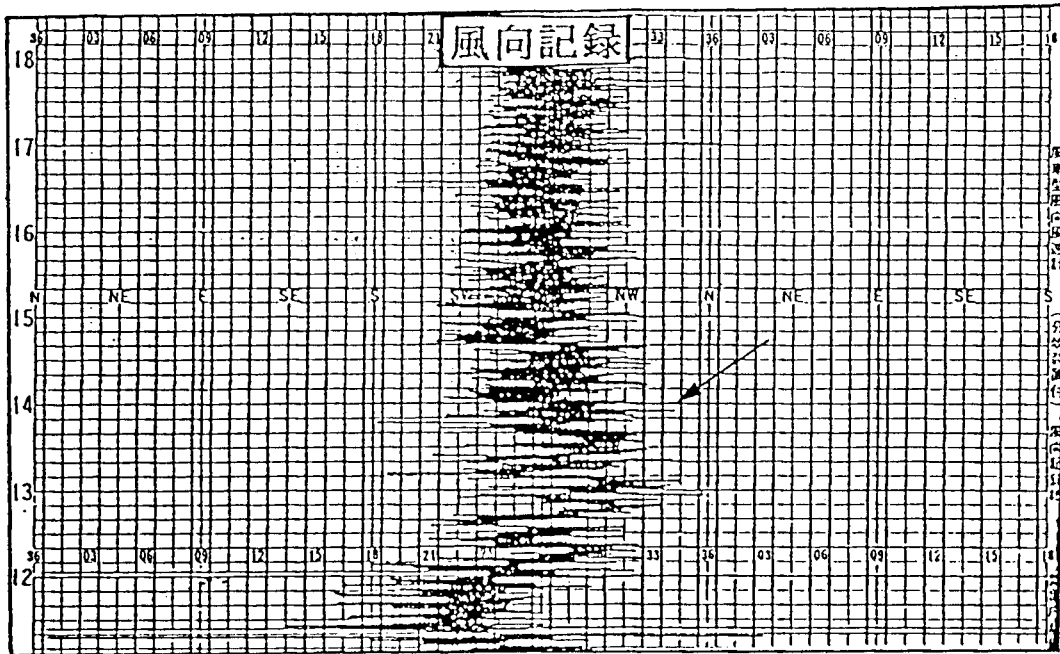
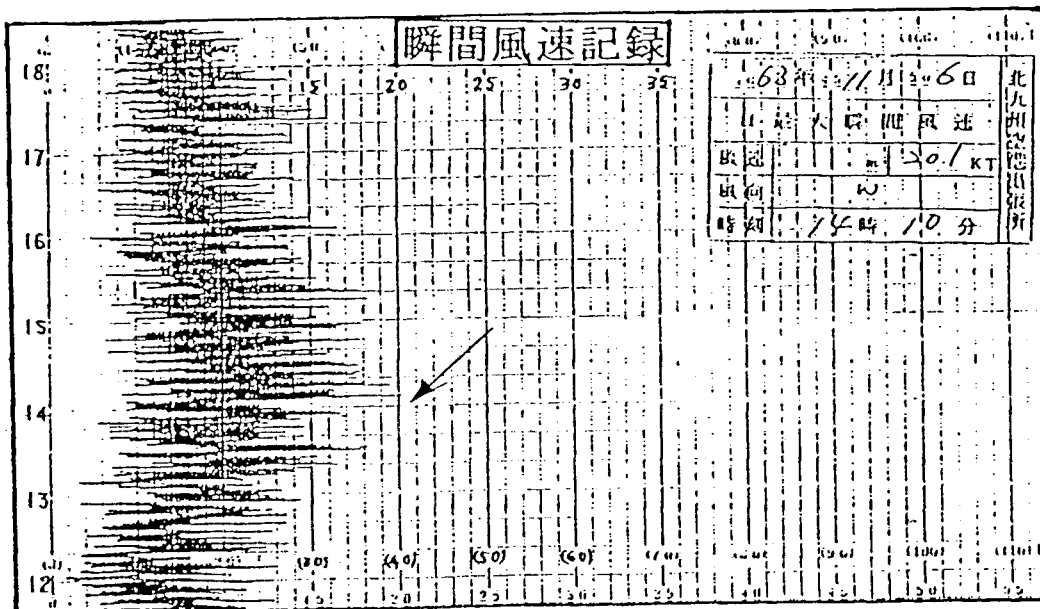
自記風向及び瞬間風速記録

また、同所の自記風向、風速記録計に、当日の最大瞬間風速として14時10分に20.1ノット、風向270度が記録されている(付図-3参照)。

3.1.4 2.7項の気象資料から、当時同機が飛行していた空域は、乱気流が存在しうる気象状況であったものと認められる。

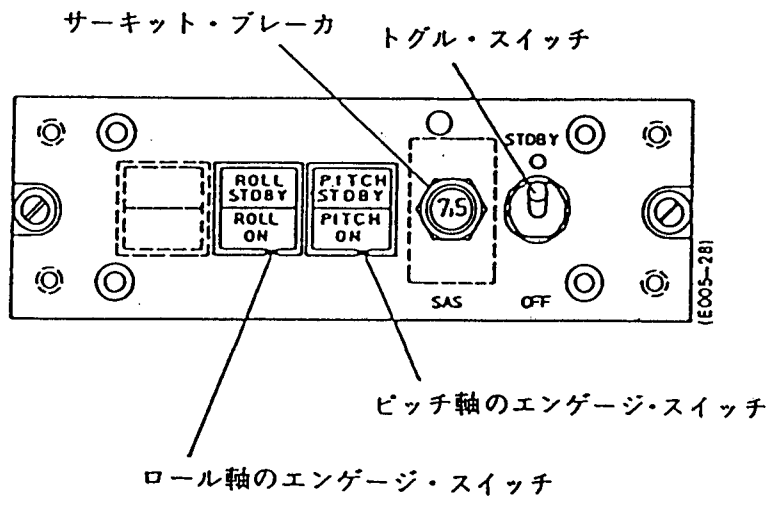
SAS コントロール・パネル

3.1.8 機長の口述によれば、S A Sのエンゲージ・スイッチを押してS A S系統を「スタンバイ・モード」に切り替えようとしたとのことであるが、S A S系統を「スタンバイ・モード」に切り替えるためには、サイクリック・スティックのS A S-DISENGAGE ボタンを押す必要があり、また、S A S系統を切り離すためには、トグル・スイッチをOFFにする必要があることから、機長の行った操作は、記憶違いによる誤操作である。

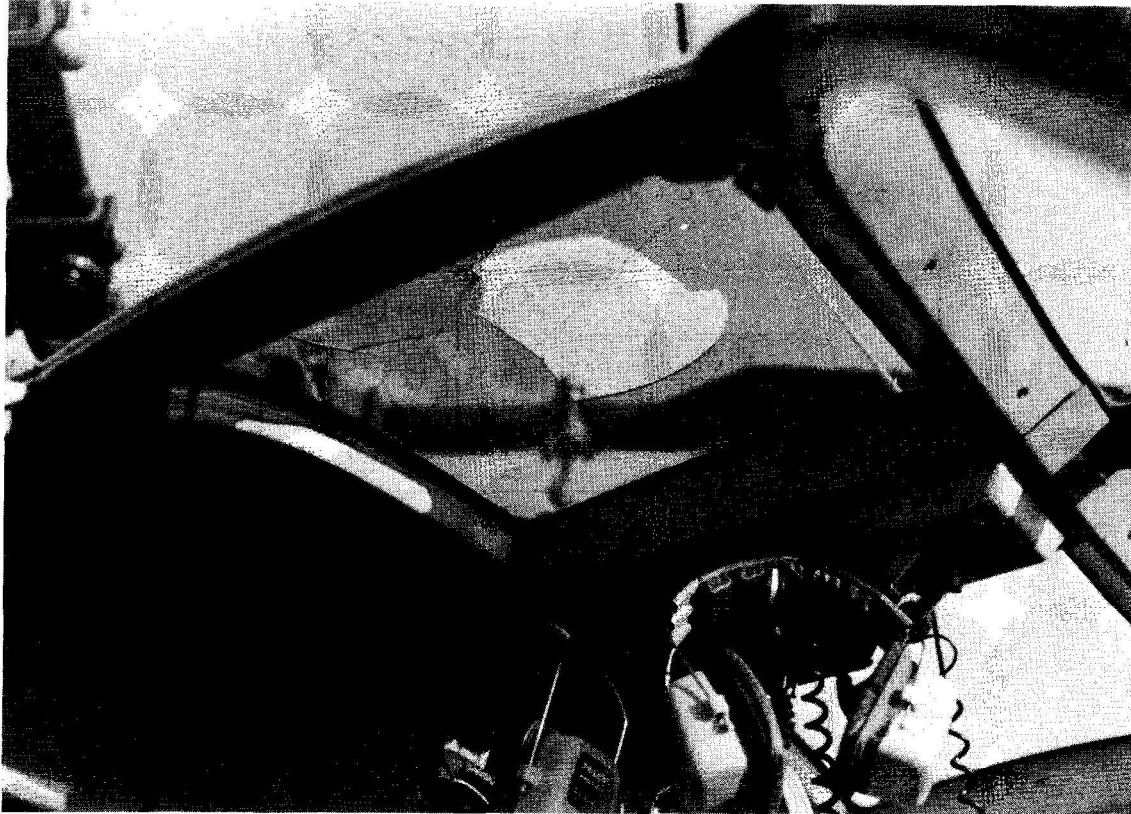
機長席の天井風防ガラス	破 損 (3.1.5項及び別添写真参照)
前席左ドアの風防ガラス	破 損
左スキッドのクロス・チューブ	
取付部の胴体外板	変 形
右後方胴体外板	変 形
テール・ブーム取付部外板	変 形
スポイラ (胴体後下面)	破 損

3.1.5 3.1.4項及び機長等の口述による飛行の経過の内容から、同機は乱気流に遭遇し、この際、機長が操縦席から浮き上がり、機長の頭部の真上約13センチメートルの天井の亚克力系プラスチック製風防ガラスにヘッド・セットを装着した機長の頭部が当たって、同風防ガラスが破損したものと推定される。

機長が天井の風防ガラスに頭をぶつけるほど操縦席から浮き上がったことについては、4点式シート・ベルトを十分に締めていなかったことによるものと考えられる。なお、機長及び整備士の聞いた機体後方からの異音は、同機が乱気流に遭遇したことに伴う機体回りの空気流の突然の変化により生じたものであったことが考えられるが、これを確認することはできなかった。

破損した機長席天井の風防ガラス
