航空事故調査報告書
大橋興産株式会社所有
ベル式222U型JA9666
福岡県八女市
昭和62年12月16日

平成元年11月15日
航空事故調査委員会議決
委員長 武田 峻
委員 薄木 正明
委員 宮内 恒幸
委員 竹内 和之

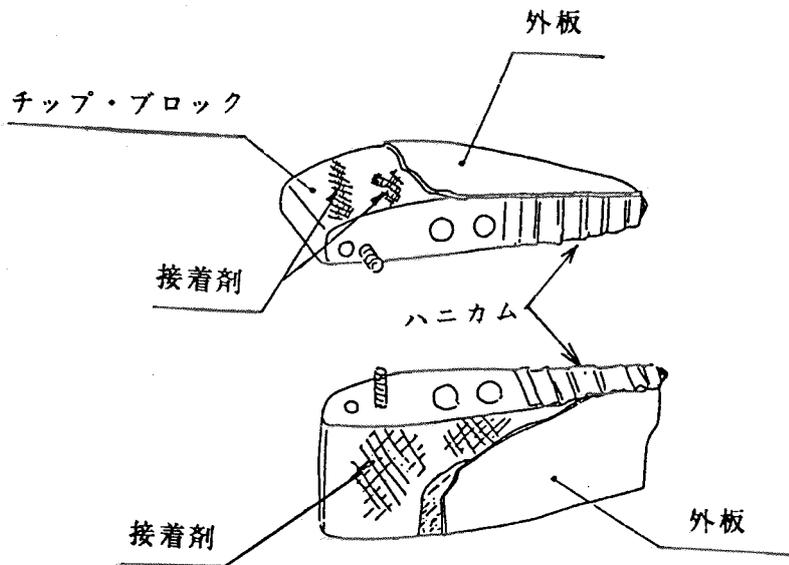
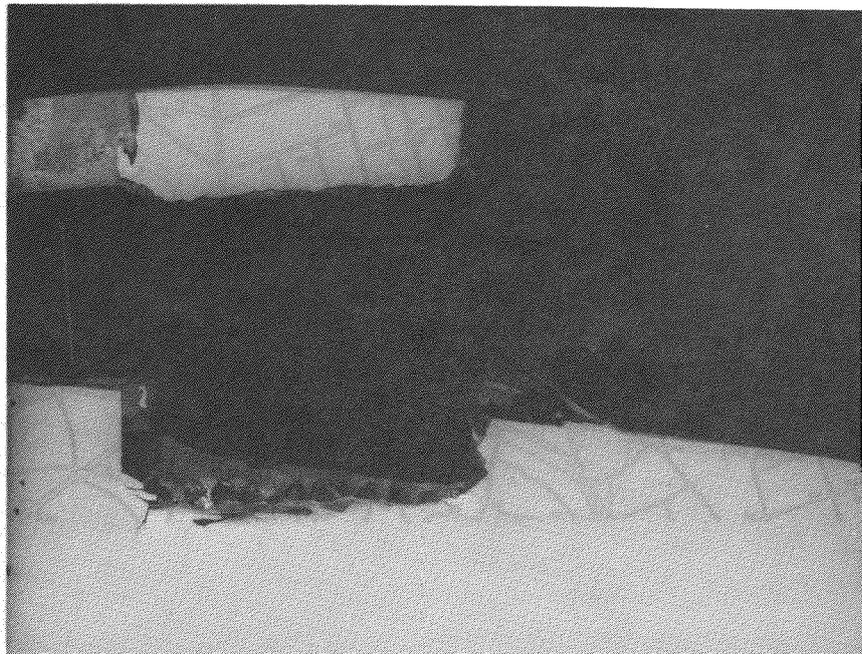
付図 2

- (1) ベル社において、A及びBブレードの製造過程について、記録に基づいて調査したが、チップ・ブロックの抜け出しに至る要因となると考えられる事項は見いだせなかった。
- (2) 同一時期に製造されたテール・ロータ・ブレードのチップ・ブロック接着強度について引張り試験を実施したが、十分な強度を有していた(試験ブレード:製造番号A281)。
- (3) 同一設計にて製造されたテール・ロータ・ブレードについて、前縁に衝撃を加え、引張り試験を実施したが、十分な強度を有していた(試験ブレード:部品番号222-016-001-101・製造番号ATRO5878)。

引張り試験によるチップ・ブロック部分の破壊状況図及び写真

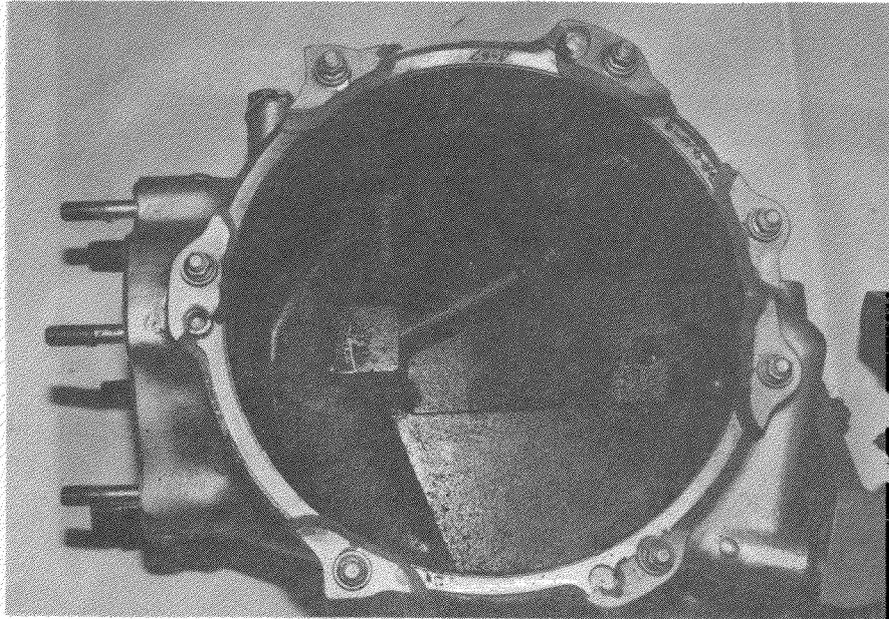
写真 1

- (1) ギアボックス本体からアウトプットクイル組立てが完全に分離していた。
- (2) ギアボックス・アウトプットクイル組立てのスリーブ・フランジが破損し、本体のスタッド部分にちぎれたフランジがナットに固定されたまま残っていた(写真1参照)。

3.1.6 ギアボックス本体に残っていたスリーブ・フランジの破面の状況から、ギアボックスの破損は、過大な外力が加えられたことによるものと推定される。

3.1.7 ギアボックスが脱落した原因としては、テール・ロータの回転が動的に不安定となり、ギアボックスのスリーブ・フランジに過大な荷重が加わったことが考えられる。

テールロータ・ギアボックス の破損状況

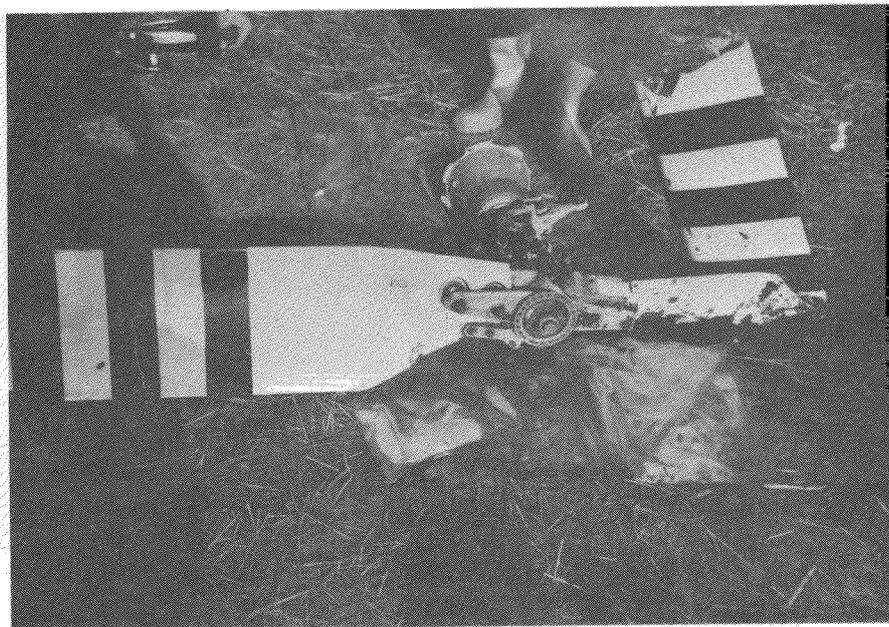
写真 2

同機のテール・ロータ・ギアボックス(以下「ギアボックス」という。)及びテール・ロータ・ブレードは不時着現場の北北西約570メートルの林間で発見された。

- (1) 2枚のテール・ロータ・ブレードのうち、Aブレードはチップ・ブロックが抜け出しており、Bブレードは先端がちぎれて中ほどから折れ曲がっていた(写真2及び写真3参照)。
- (2) Aブレード外板のチップ・ブロックを接着している部分の接着剤表面の大部分は、滑らかであった(写真4及び5参照)。
また、この滑らかな部分の一部には条痕が認められた(写真6参照)。

林間にて発見されたギアボックスの
アウトプット・クイル組立て
及びテール・ロータ・ブレード

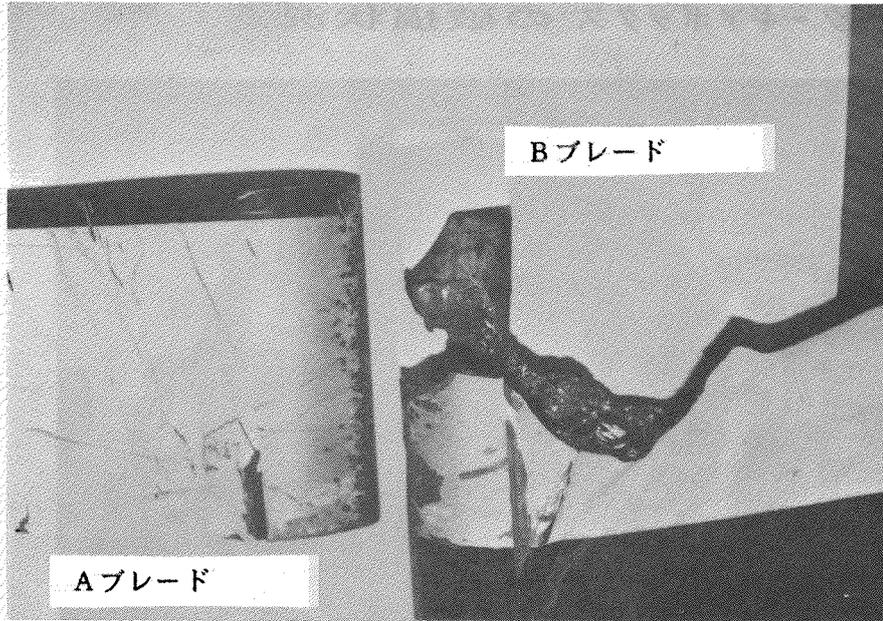
写真 3

テール・ロータ・ブレード翼端部

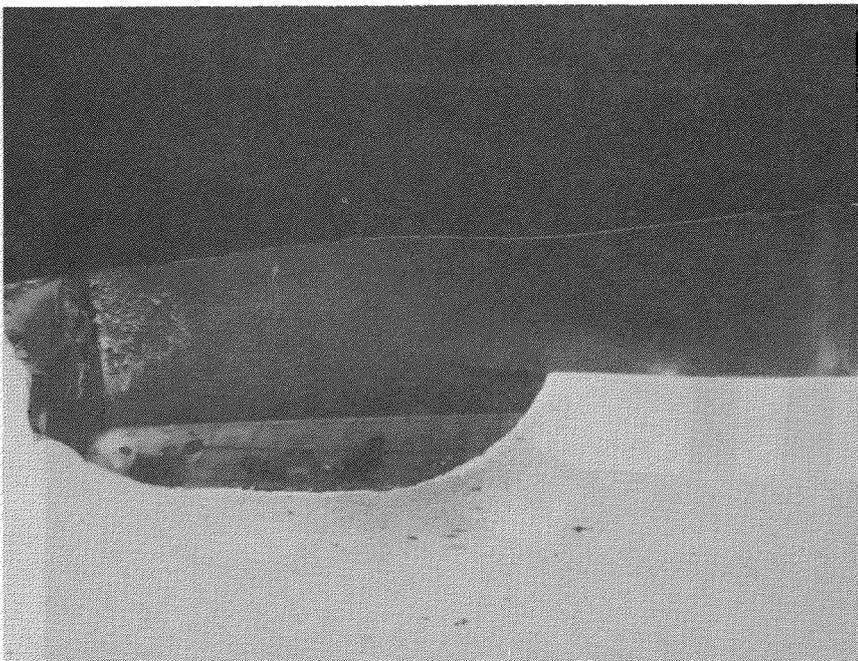
写真 4

3.1.9 ベル社におけるテール・ロータ・ブレードの製造過程についての記録の調査からは、Aブレードのチップ・ブロックを接着している部分の強度について問題は認められなかった。しかしながら、当該部分の接着剤表面が滑らかであったことから、接着の強度が十分でなかった可能性も考えられ、このことが、テール・ロータの回転が動的に不安定になったことに関与したとも考えられる。

Aブレード翼端部のチップ・ブロック接着部分

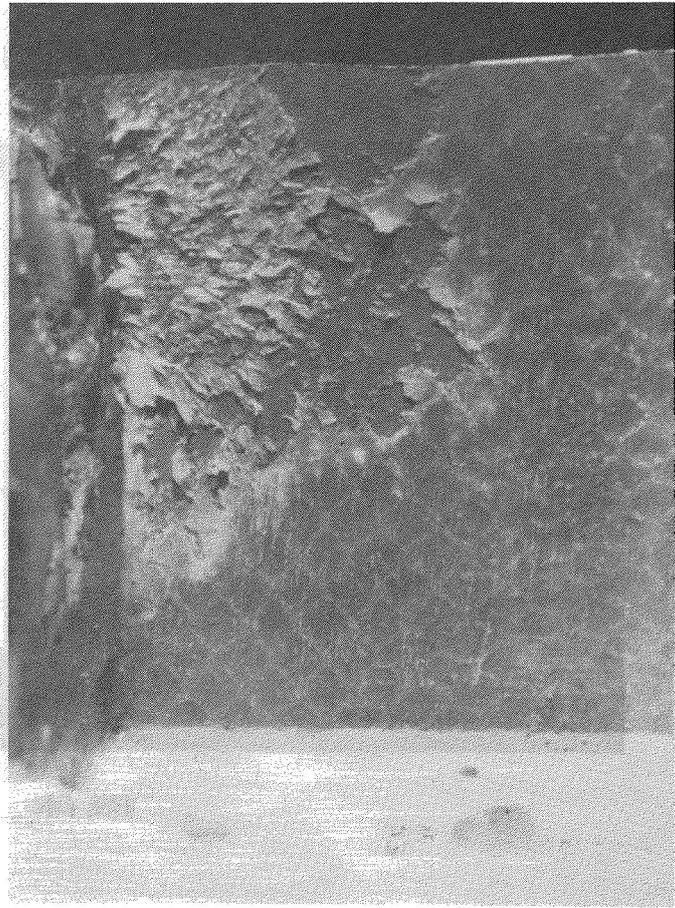
写真 5

Aブレード翼端のチップ・ブロックが
接着されていた部分

注1 右の方の表面が滑らかである
のが判る。

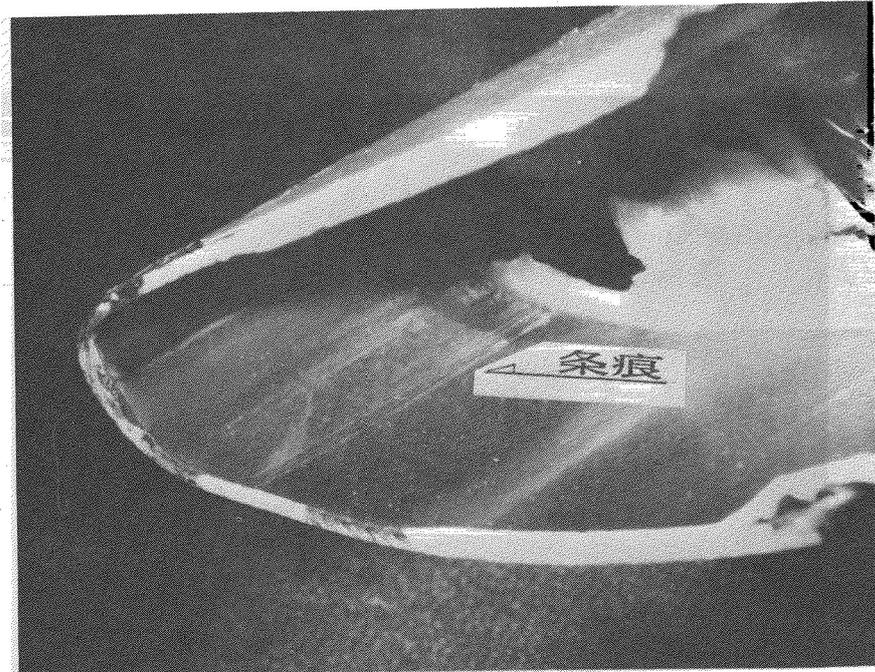
写真 6 Aブレードのチップ・ブロックが抜け出すときに
付いたと思われる条痕

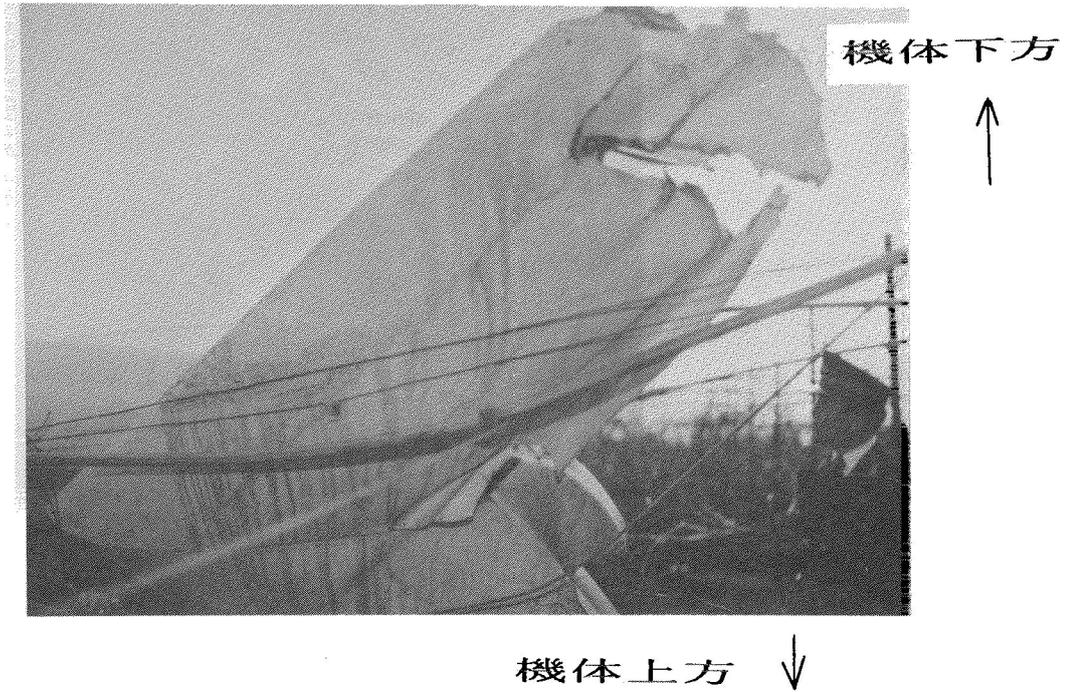
写真 7

3.1.11 バーティカル・フィン下部の後縁部分にある損傷(写真7参照)はその形状から、テール・ロータ・ギアボックスが脱落した際に、テール・ロータ・ブレードが接触したことによるものと推定される。

ギアボックスのアウトプット・クイルが脱落するときに、
ブレードとバーティカル・フィンと接触したと推定される部分
