航空事故調査報告書

アイパーフォーマンス式クイックシルバ-MXⅡHP型超軽量動力機

沖縄県具志川市

平成元年5月26日

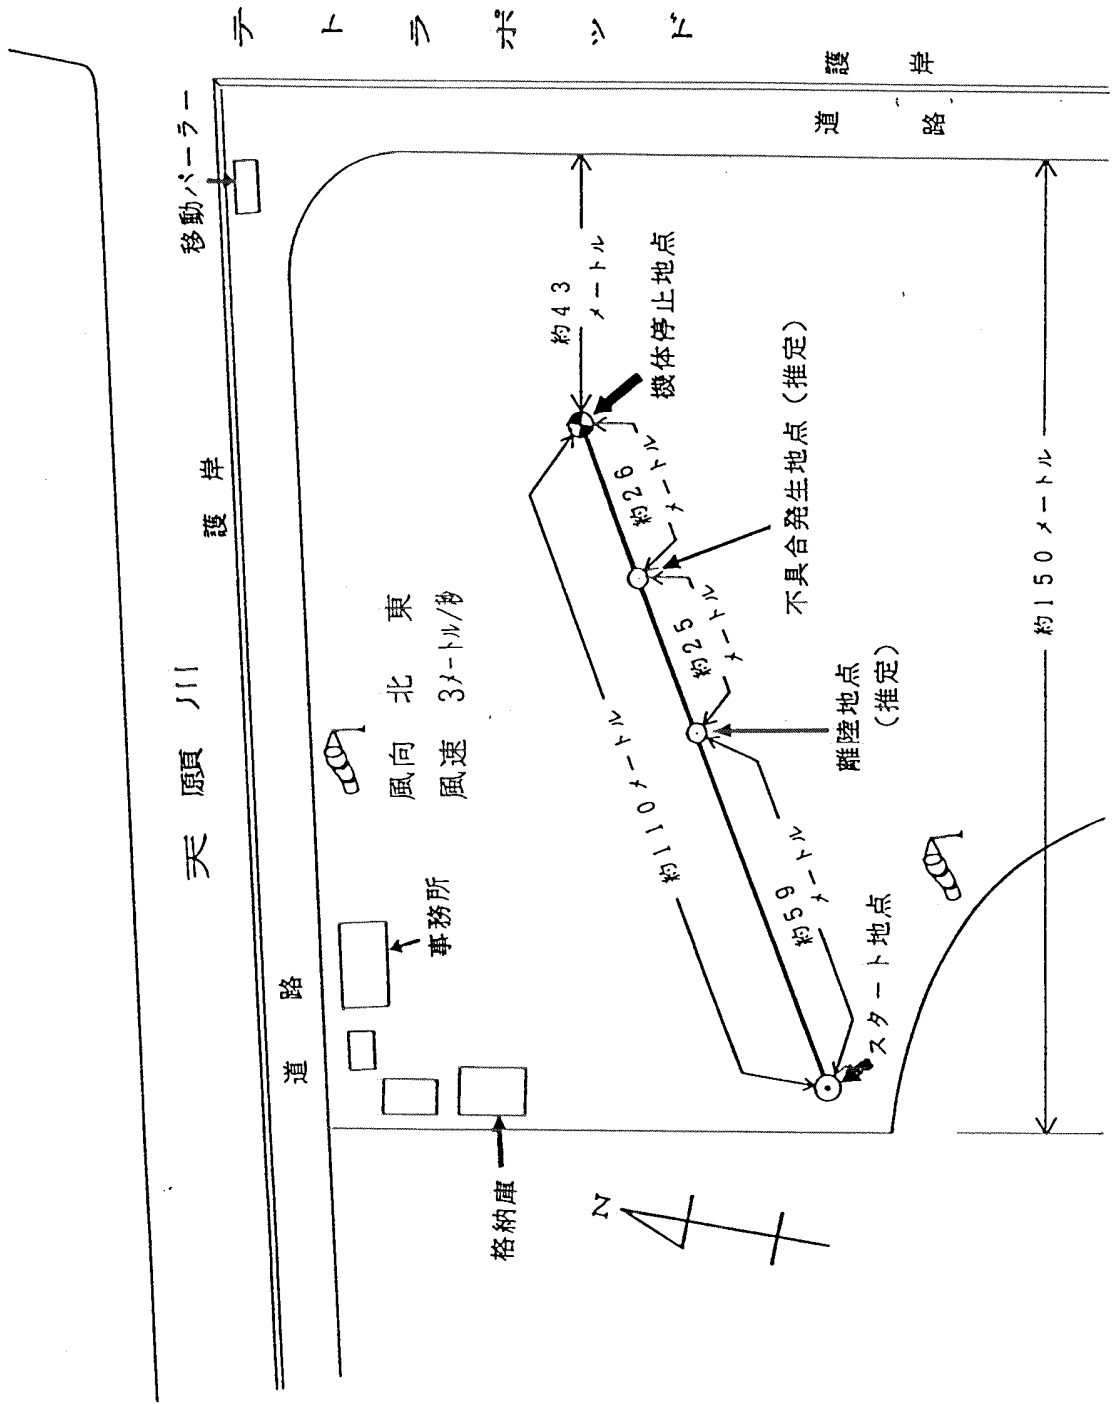
現場見取図 付図 1

同機の停止位置は、滑走開始地点から約110メートルの地点であった(付図1参照)。

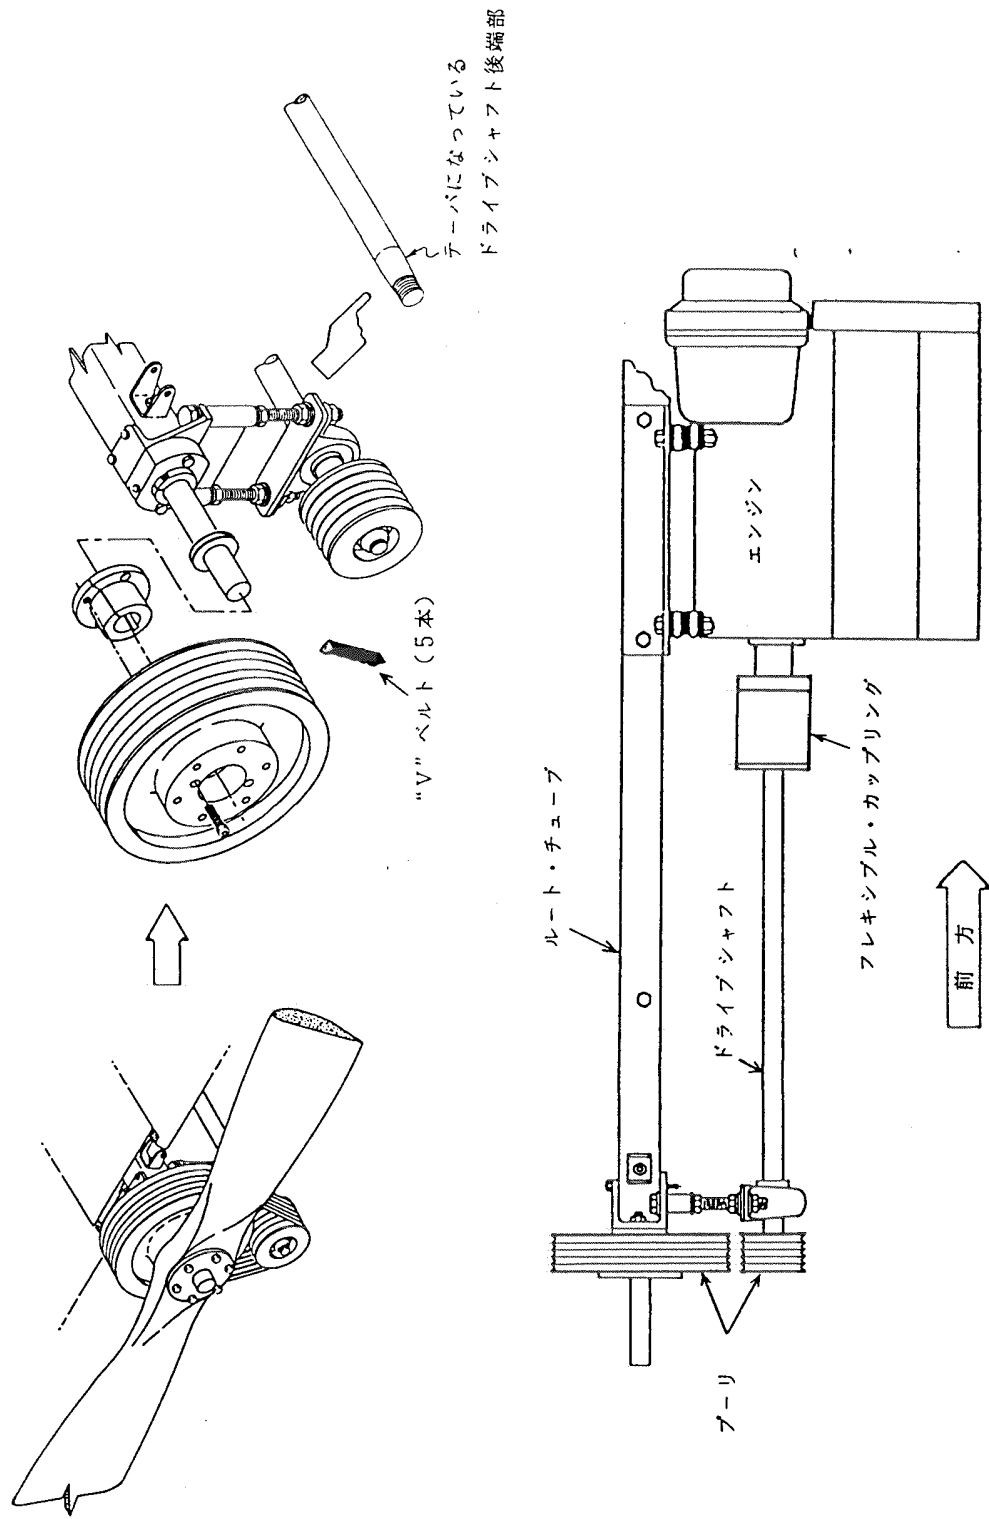
動力伝達機構 付図 3

2.8.2 当該機の動力伝達機構は、次のようになっている（付図3参照）。

エンジンの回転力は、後端部がテーパ状になったドライブシャフトにより伝えられる。このドライブシャフトのテーパ部にプーリ(小)がセルフロック・ナットで取り付けられている。また、ドライブシャフト上方のルート・チューブ後端には、プーリ(大)とともにプロペラが取り付けられている。これら二つのプーリは“V”ベルトにより連結されていて、エンジンの回転力は0.375の減速率で減速されプロペラに伝達される。

3.1.4 エンジンからプロペラへの動力伝達が行われなくなったのは、エンジンのドライブシャフトにプーリを止めているセルフロック・ナットが緩んだためであると認められる。セルフロック・ナットが緩んだことについては、操縦指導者がメーカーのマニュアルに記載された事項等に十分な注意を払わなかったことの関与が考えられる。

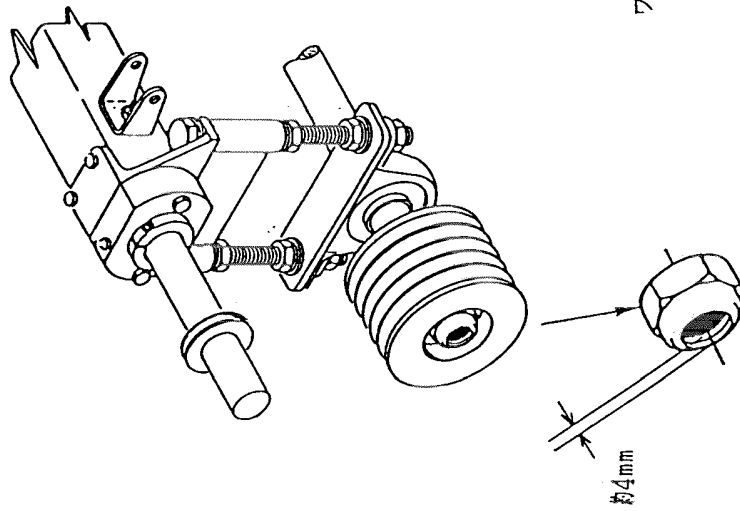
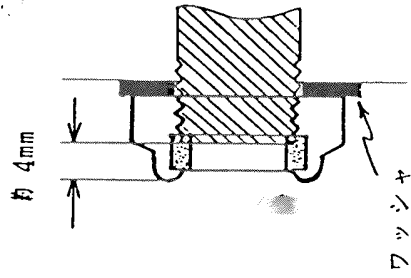
セルフロック・ナット取付状態 付図 4

- (3) エンジンのドライブシャフトにプーリ(小)を取り付けているセルフロック・ナットが緩んでおり、プロペラを手回しするとドライブシャフトとプーリの間でスリップすることが認められた。

この状態でドライブシャフトのねじ部の端面は、セルフロック・ナットの頭から約4ミリメートル引き込んだ位置であった(付図4①参照)。

このセルフロック・ナットの下には約2.5ミリメートル厚のワッシャがあり、セルフロック・ナットを一杯締め込んでもシャフトのねじ山はナットから出ない。

引き込み量は約2ミリメートルあった(付図4②参照)。

ワッシャを外してセルフロック・ナットを一杯締め込むと、ドライブシャフトのねじ山はナットの頭とほぼ同一となった(付図4③参照)。

① 事故発生時の状態

② ワッシヤを入れたまま一杯
ナットを締め込んだ状態

③ ワッシヤを取って
ナットを締め込んだ状態
