航空事故調査報告書
滝川航空協会所属
シェンプ・ヒルト式ヤヌスCM型 J A 2 4 1 9
北海道滝川市
平成元年 8 月 1 6 日

平成元年 1 2 月 2 0 日
航空事故調査委員会議決
委員長 武田 峻
委員 薄木 正明
委員 宮内 恒幸
委員 東 昭
委員 竹内 和之

1.1 航空事故の概要

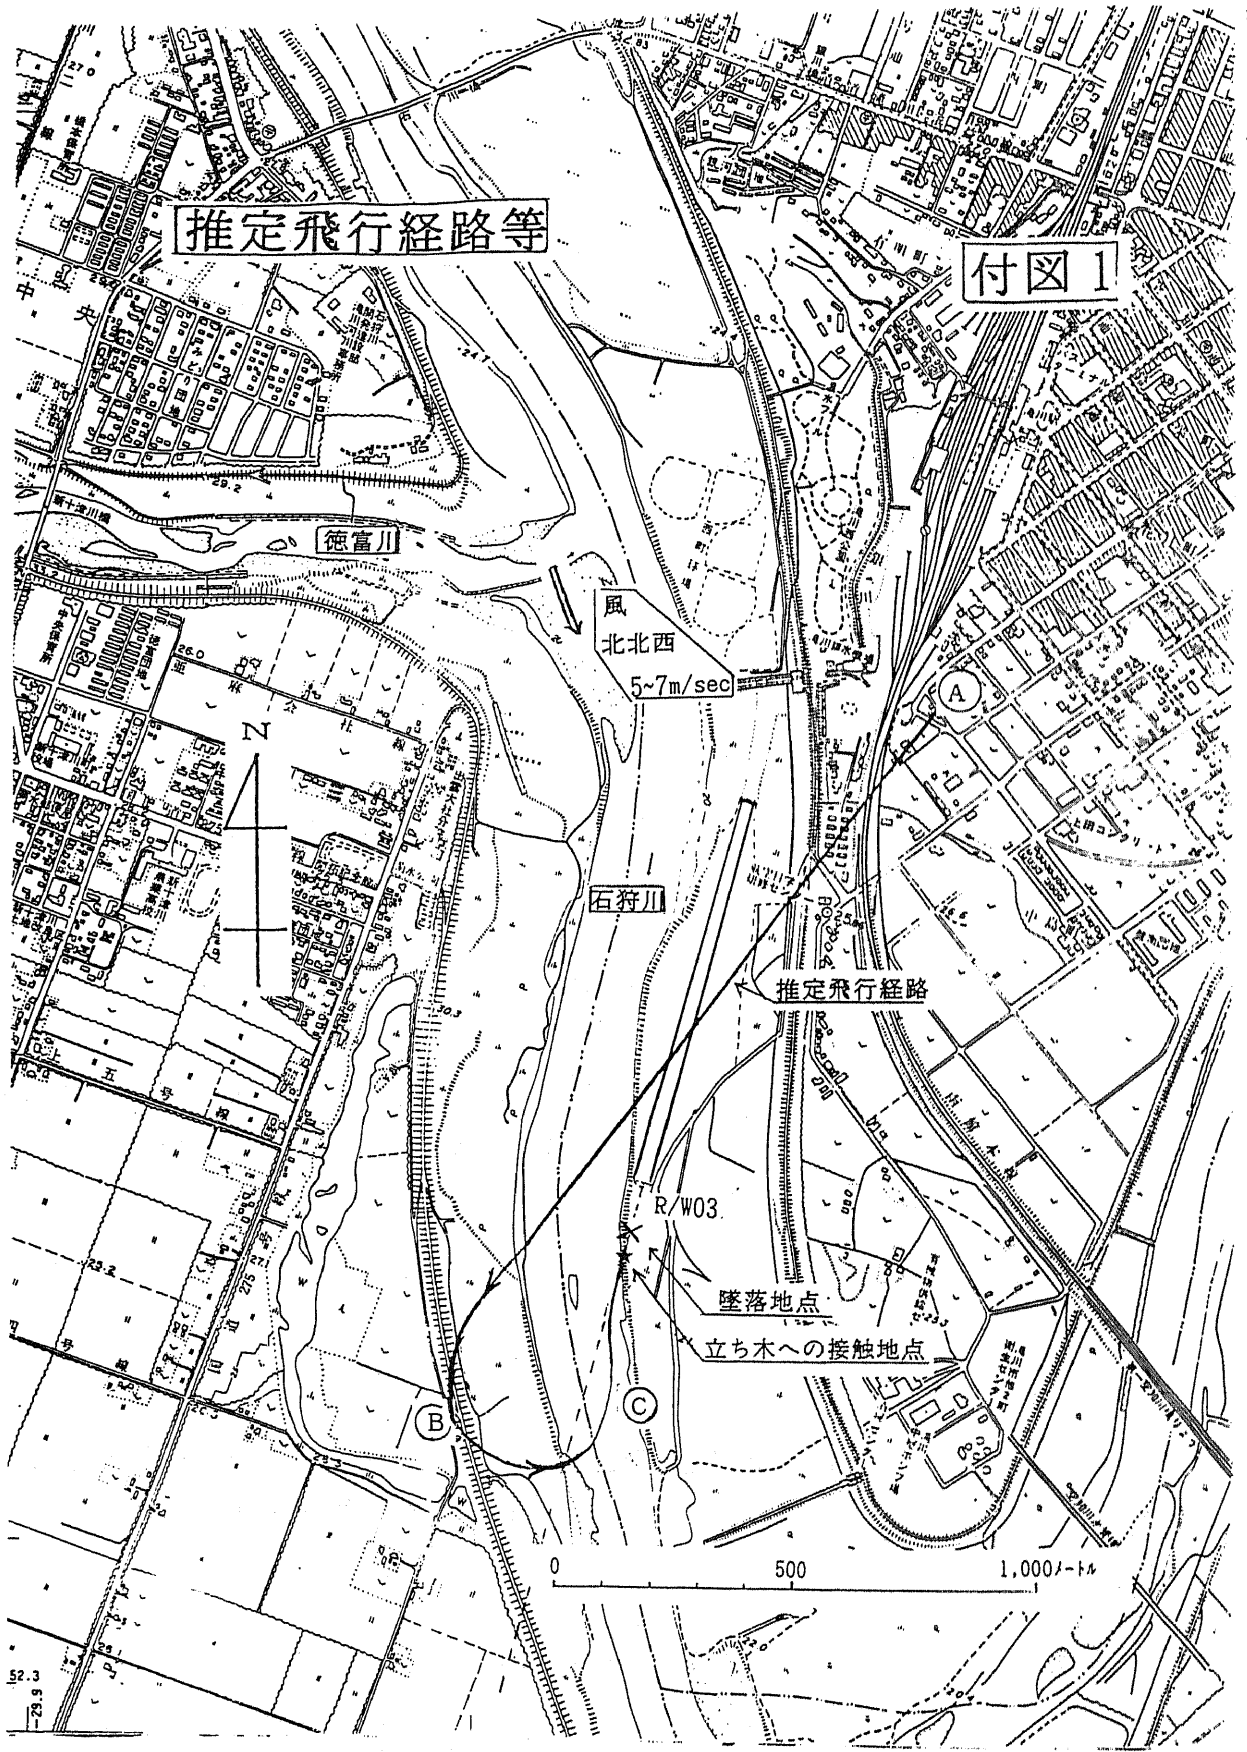
高度が1,000フィートを切ったので滑走路03へ着陸することとし付図1のA点付近上空から機首を下げ増速しながら滑空場上空に向け飛行した。

滑空場上空を高度400フィート速度200キロメートル/時で通過後、機首を上げ減速しながら左旋回に入り付図1のB点付近上空を高度400フィート速度110キロメートル/時で通過した後フラップを一段下げた。

最終進入経路に入るため左降下旋回をしたが滑走路中心線の延長線より飛行経路が膨らんだ。同延長線上を通過時に高度が高いと判断してフラップを着陸用位置としダイブ・ブレーキも半開にした。付図1のC点付近上空で高度が低くなりすぎたことに気づき、ダイブ・ブレーキを閉じ、フラップを上げ、機首を下げて増速し滑空場への進入を行った。

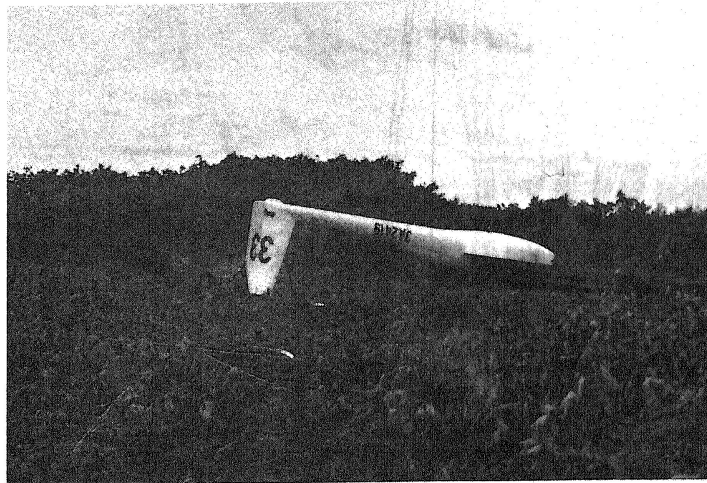
写真

川面上で高度が滑空場より低くなった(滑空場の標高は、川面より約13フィート高い。)ので、同機は機首を上げ上昇しながら滑空場内に滑り込もうとしたが、右主翼端を河川敷に生えていた立ち木(柳)に接触し、右に回転し転覆して停止した。滑走路03の進入端の手前約170メートルの河川敷(川原との境)に生えていた立ち木3本(高さ約2メートル)が、いずれも地上から0.8~0.9メートルの高さの位置で切断されており、また、同機の右先端翼(長さ1.25メートル)が、切断された立ち木の近くに落ちていた。

転覆の状況
