航空事故調査報告書
個人所有
セスナ式210-5型 J A 3 1 8 5
群馬県大西飛行場
昭和63年10月16日

平成元年12月6日

1.1 航空事故の概要

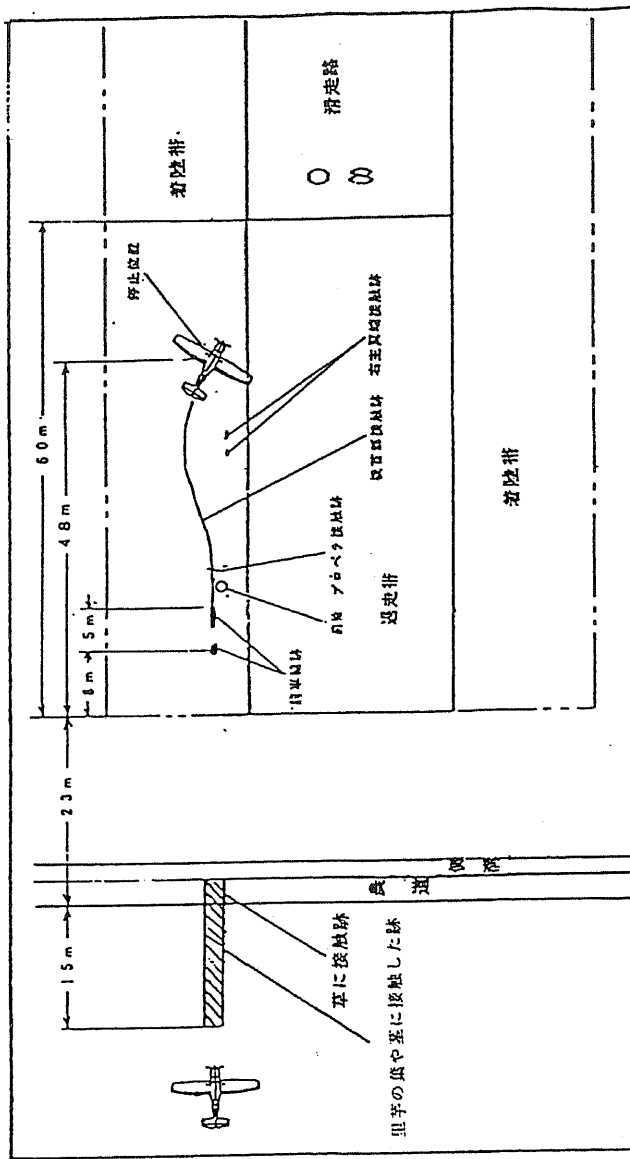
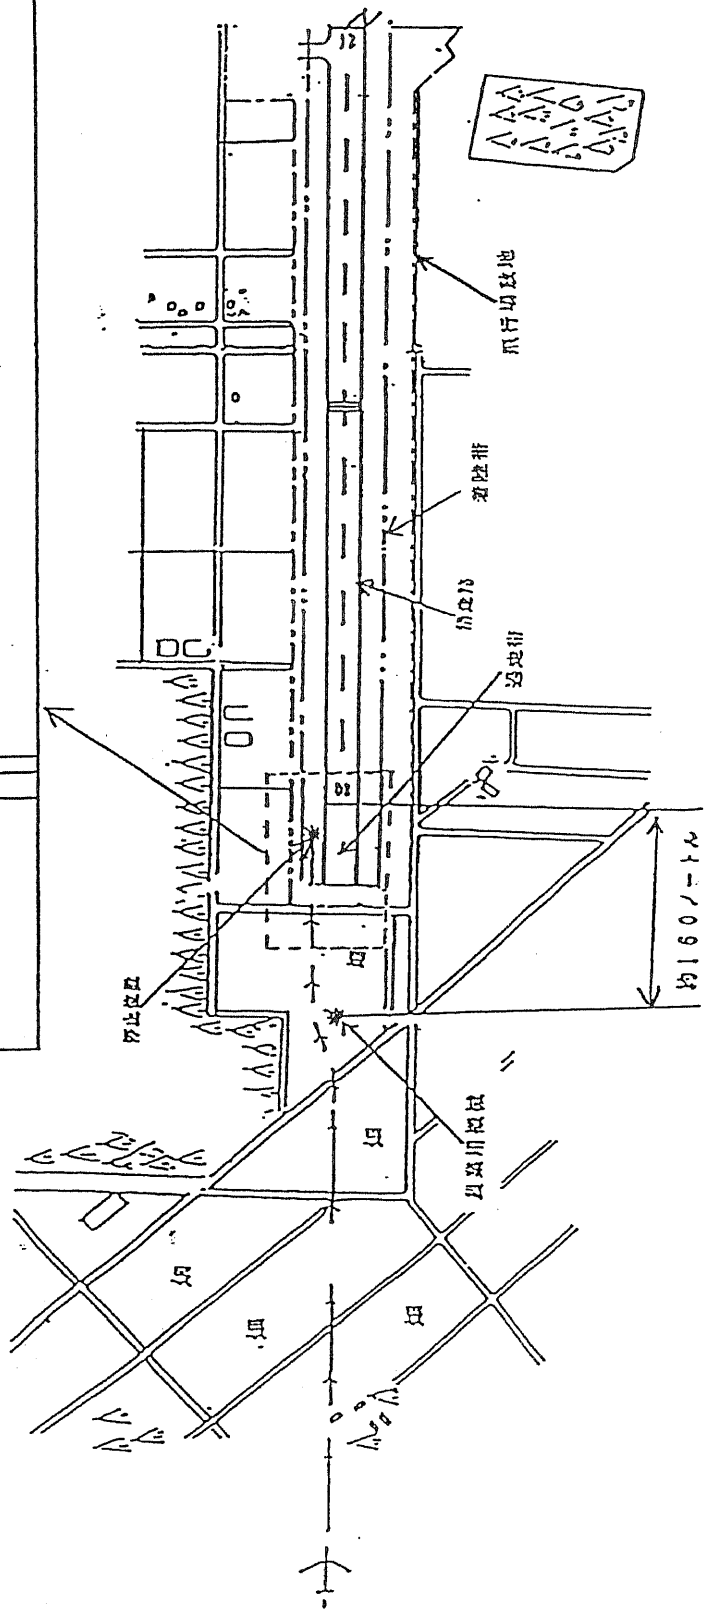
事故現場見取図

同機は、その後、飛行場の手前にある畑の里芋の葉や茎に約 1 5 メートルにわたって接触した後、過走帯左側の着陸帯内に接地し、前脚を折損して機首部下面を地面に擦りながら滑走し、右主翼端を接地して、機首を右へ偏向し、かく座した(付図参照)。

3.1.6 機長の口述並びに飛行場手前にある畑及び着陸帯に残された痕跡等から同機は、農業用機械を回避後、低高度のまま着陸進入を継続し、畑の里芋の葉や茎に接触した後、機首下げの姿勢で過走帯左側の着陸帯内に接地したため、前脚を折損し、その後は機首部下面を地面に擦りながら滑走するうちに右主翼端を接地して機首を右に偏向し、かく座したものと推定される。

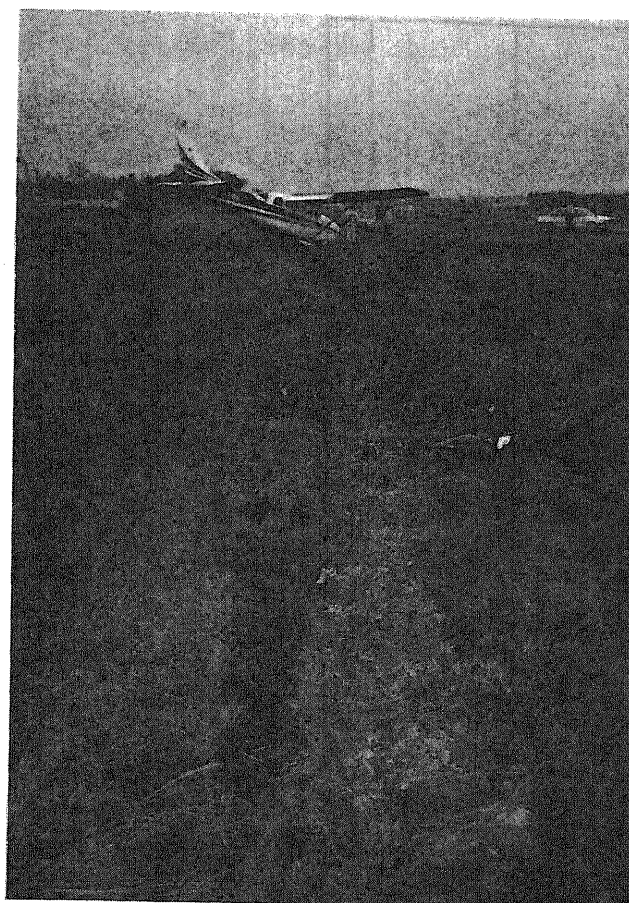
前車輪

着陸帯内の接地痕跡と機体のかく座状況

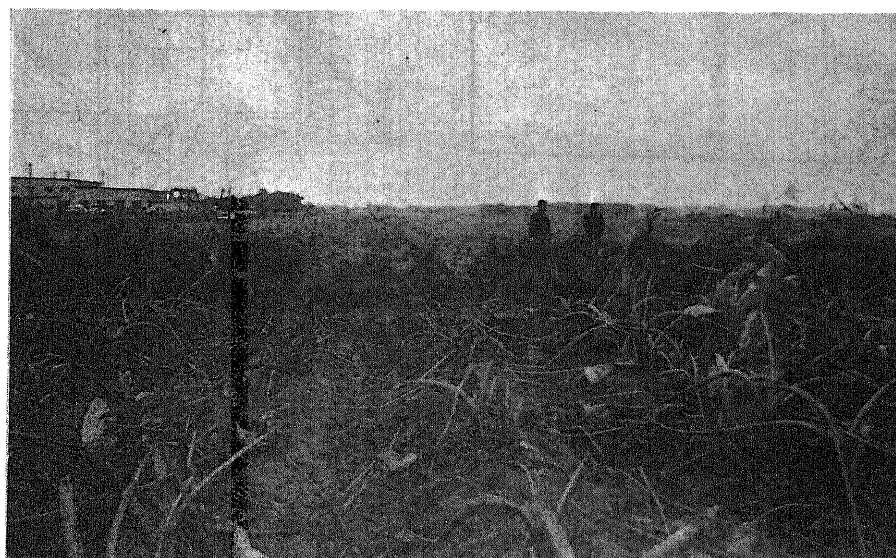
飛行場手前にある畑の里芋に同機が接触したため、
葉や茎が切断されている状況
