航空事故調査報告書
株式会社オオヤマ所有
パイパー式PA-46-310P型JA3972
八尾空港
平成元年6月3日

平成元年12月20日

航空事故調査委員会議決

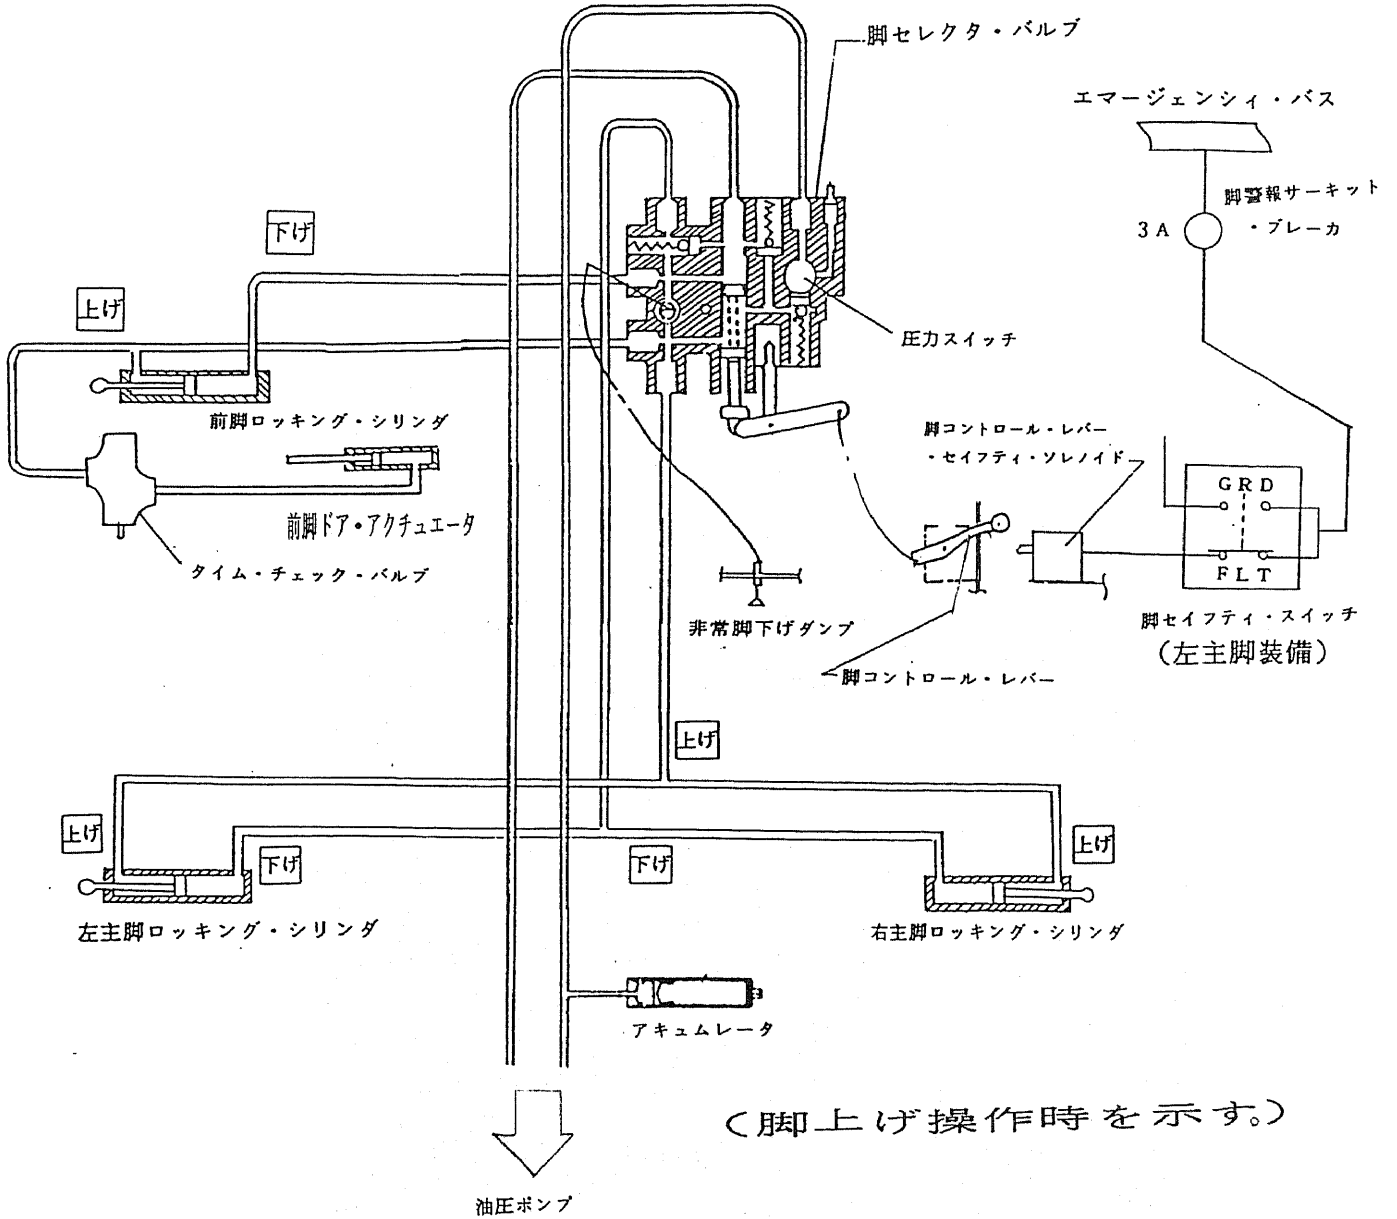
付図 2

着陸装置系統図

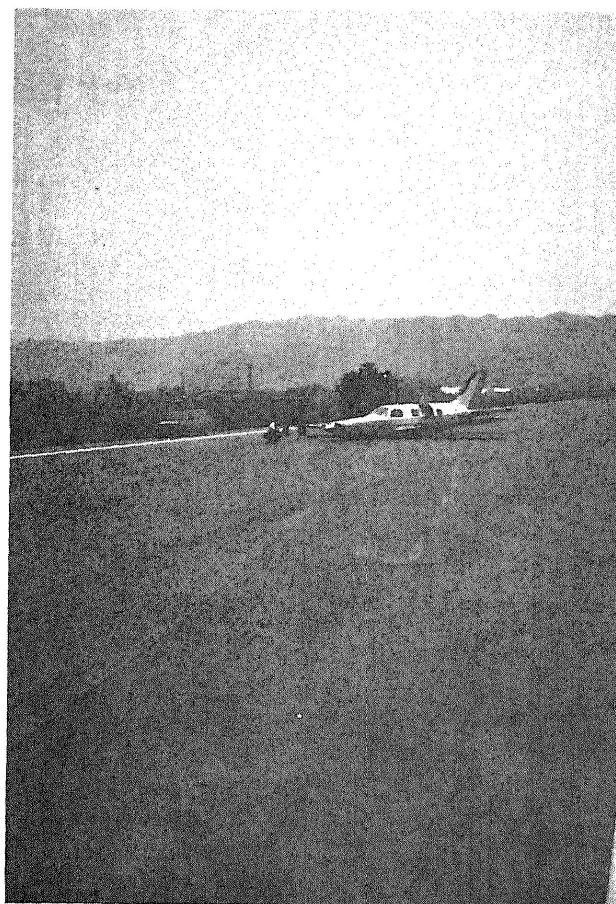
写真 1

同機は速度85ノットで進入し、速度72～73ノットで接地した。同機を離陸形態にするため、フラップ・コントロール・レバーを「上げ」に操作したつもりであったが、同機の脚が突然に引っ込み、プロペラ及び胴体下面等で滑走路面を擦りながら、やや右へ偏向して進行し、滑走路(プロペラ接地開始地点から約110メートル)に機首方位312度でかく座した。スロットルをどのように操作したかは記憶がない。

プロペラ・ブレード	両方のブレードとも先端から20センチメートルの位置で後方に湾曲
前脚ドラ	擦過痕及び一部破損
胴 体	一部擦過痕
カウリング	一部擦過痕
左右フラップ後縁	擦過痕及び破損
左主翼端	擦過痕
両主脚ホイール	擦過痕
前脚オレオ上部	折 損
左右排気管	擦過痕及び先端部変形

〔JA3972 かく座状況〕

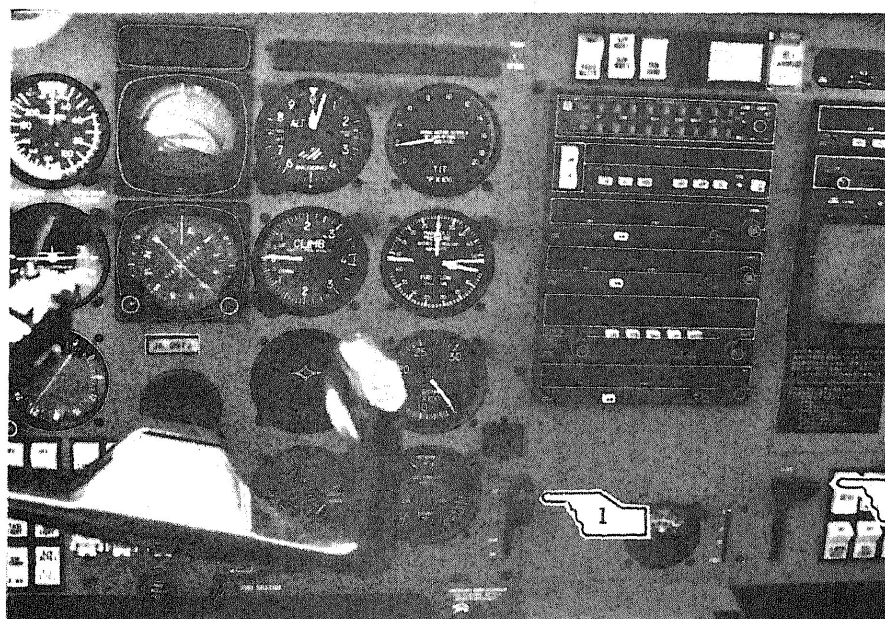
写真 2

なお、機長は、接地後フラップ・コントロール・レバーを「上げ」に操作しようとした際、誤って、脚コントロール・レバーを「上げ」に操作していた旨を口述した。

本事故は、着陸滑走中機長が、誤って脚コントロール・レバーを「上げ」に操作したことにより、脚が引き込まれたことによるものと推定される。

1 脚コントロール・レバー

2 フラップ・コントロール・レバー

〔JA3972 計器板〕

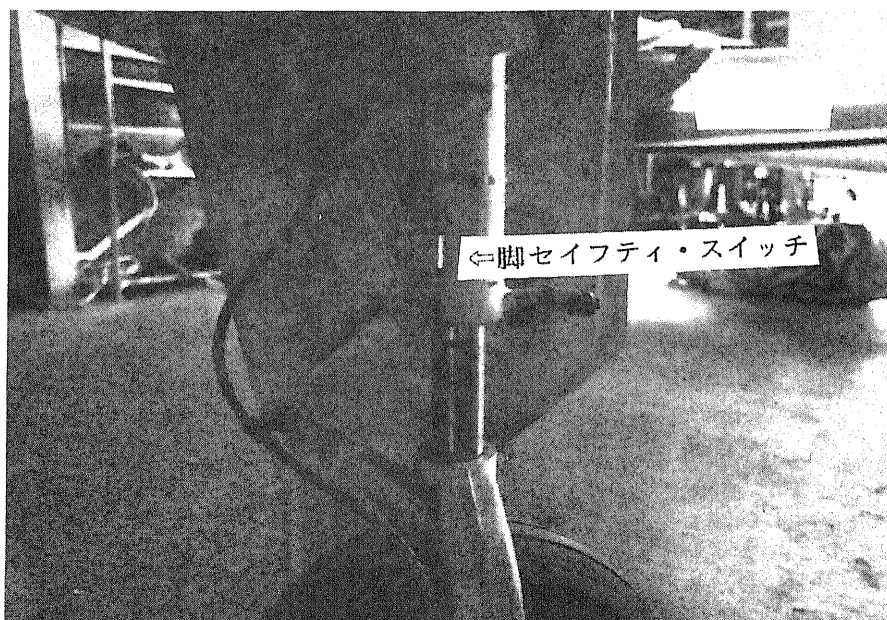
写真 3

事故機の脚セイフティ・スイッチ作動試験を実施したが、異常は認められなかった。

3.1.4 同機の接地直後、機長がフラップ・コントロール・レバーを「上げ」に操作しようとして、誤って、脚コントロール・レバーを「上げ」に操作したが、このとき同機は、72～73ノットに近い速度で滑走中であつたと推定されることから、同機の主脚緩衝装置(オレオ)が伸びていて、セイフティ・スイッチが「フライト・モード」にあり、脚コントロール・レバーの「上げ」操作が可能な状態であつたことが考えられ、このため脚が引き込まれたものと推定される。

(脚オレオ縮状態)

[脚セーフティ・スイッチ取付け状況]
