**航空事故調査報告書**  
**日本農林ヘリコプター株式会社所属**  
**ヒューズ式269C型 J A 7 5 7 3**  
**茨城県笠間市**  
**平成元年 7 月 2 1 日**

平成元年12月20日

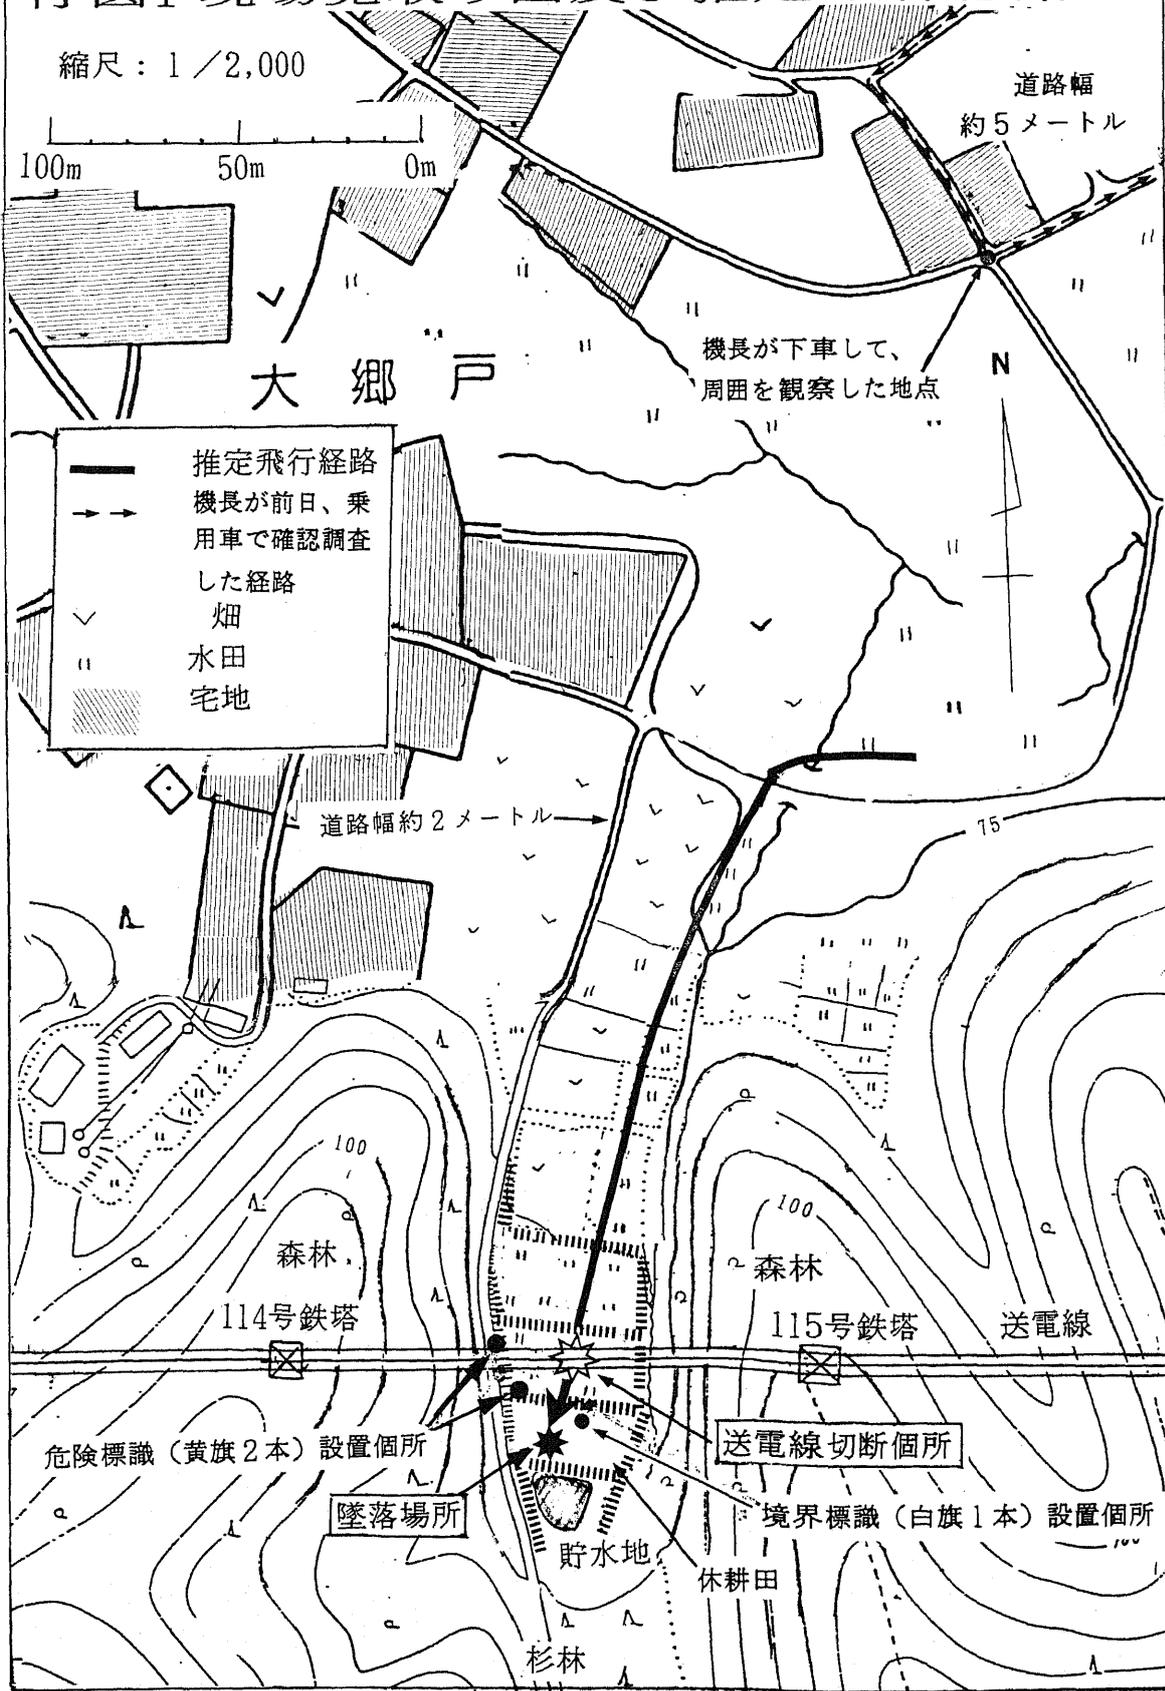
# 付図1 現場見取り図及び推定飛行経路

同機は、当日04時48分ごろ、機長及び現地農業共済組合の関係者が搭乗し、同市箱田の場外離着陸場(以下「ヘリポート」という。)を離陸して、約11分間の確認調査飛行を行った後、05時01分ごろから、機長のみが搭乗し散布飛行を2回(約7分間及び約10分間)行った。同機は、05時22分ごろ、3回目の散布飛行のためヘリポートを離陸し、ヘリポートの南西約3キロメートルの同市大郷戸の水田で散布飛行中、大郷戸446番地の水田上空約35メートルの東西に張られた高圧送電線に衝突し、約25メートル南側の休耕田(大郷戸447番地)に墜落した(付図1参照)。

2.8.1 機長が所持していた地図(写真3参照)によれば、散布区域は送電線の手前までになっており、一方、現場に設置された散布境界線を示す白旗(付図1参照)によれば、散布区域は送電線直下の水田を含んだものであった。

危険標識（黄旗2本）設置箇所

送電線切断箇所

墜落場所

境界標識（白旗1本）設置箇所

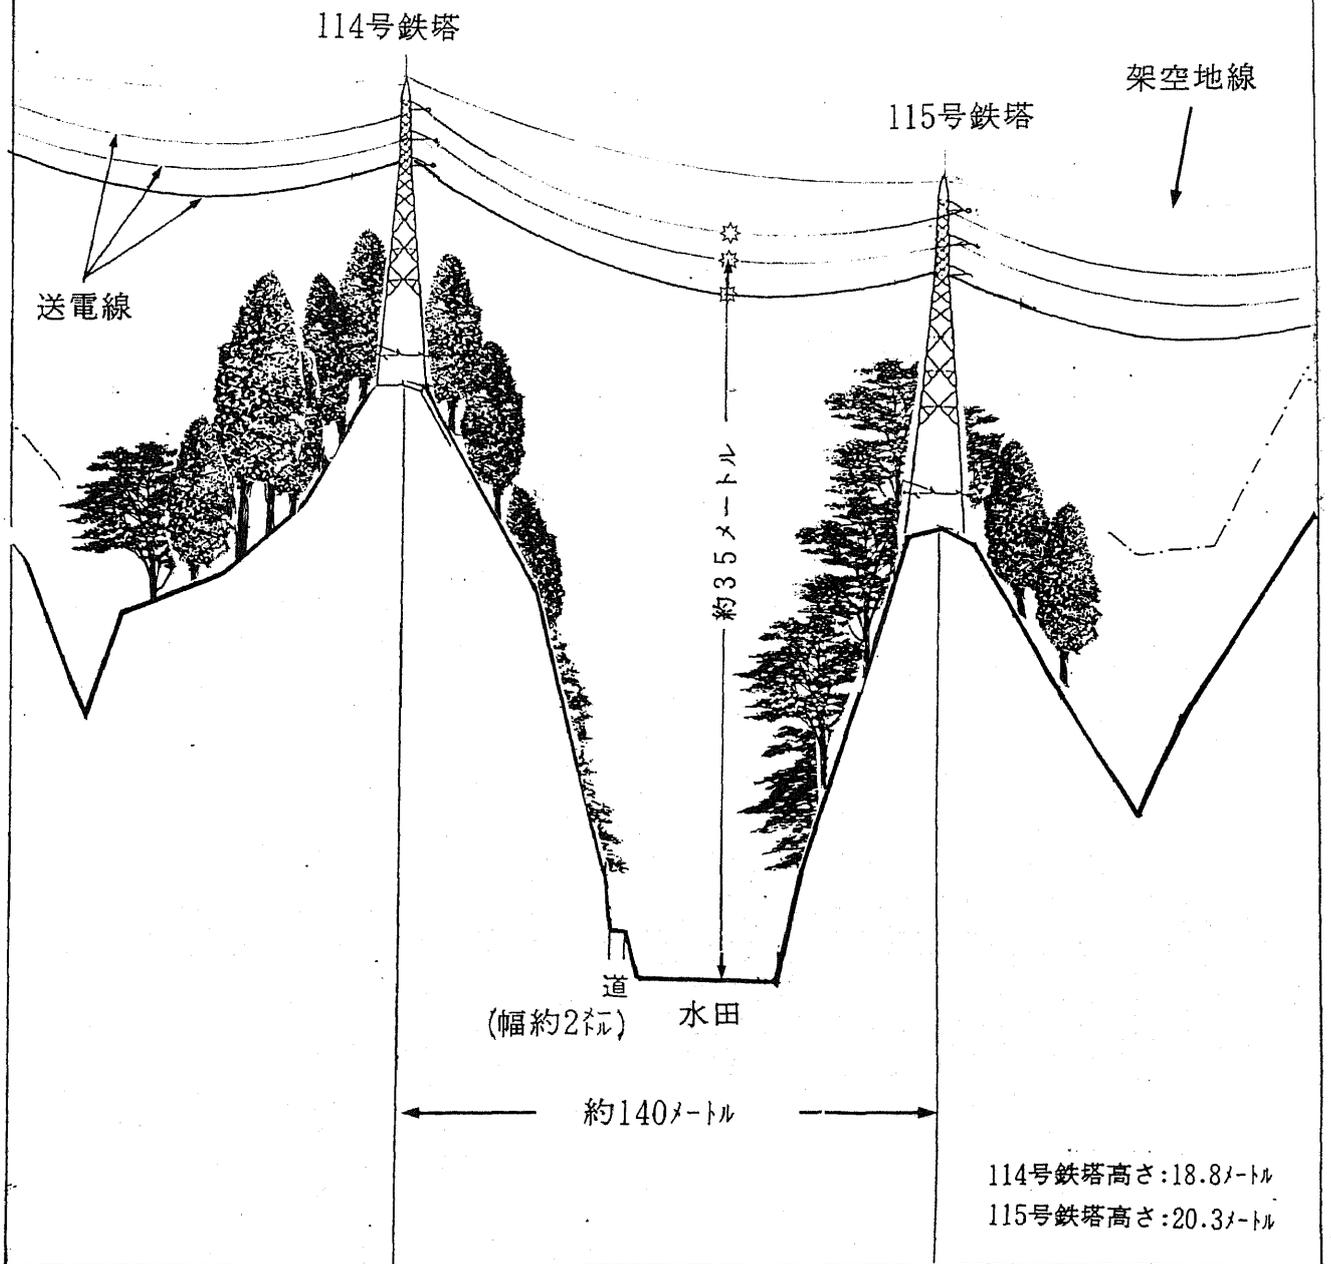
## 付図2 送電線切断現場断面図

事故現場は、南側及び両側を高さ30～40メートルの山に囲まれた幅約40～60メートルのごく狭い谷間であり(写真1参照)、また、高圧送電線を架線している2基の鉄塔は、両側の山に約140メートルの間隔で設置されているが、両鉄塔の下部は樹木に囲まれていた(付図2及び写真2参照)。

直径10.5ミリメートルの裸硬銅燃線の高圧送電線6本のうち、5本が切断され、1本が損傷を受けた。

☆ 送電線切断箇所

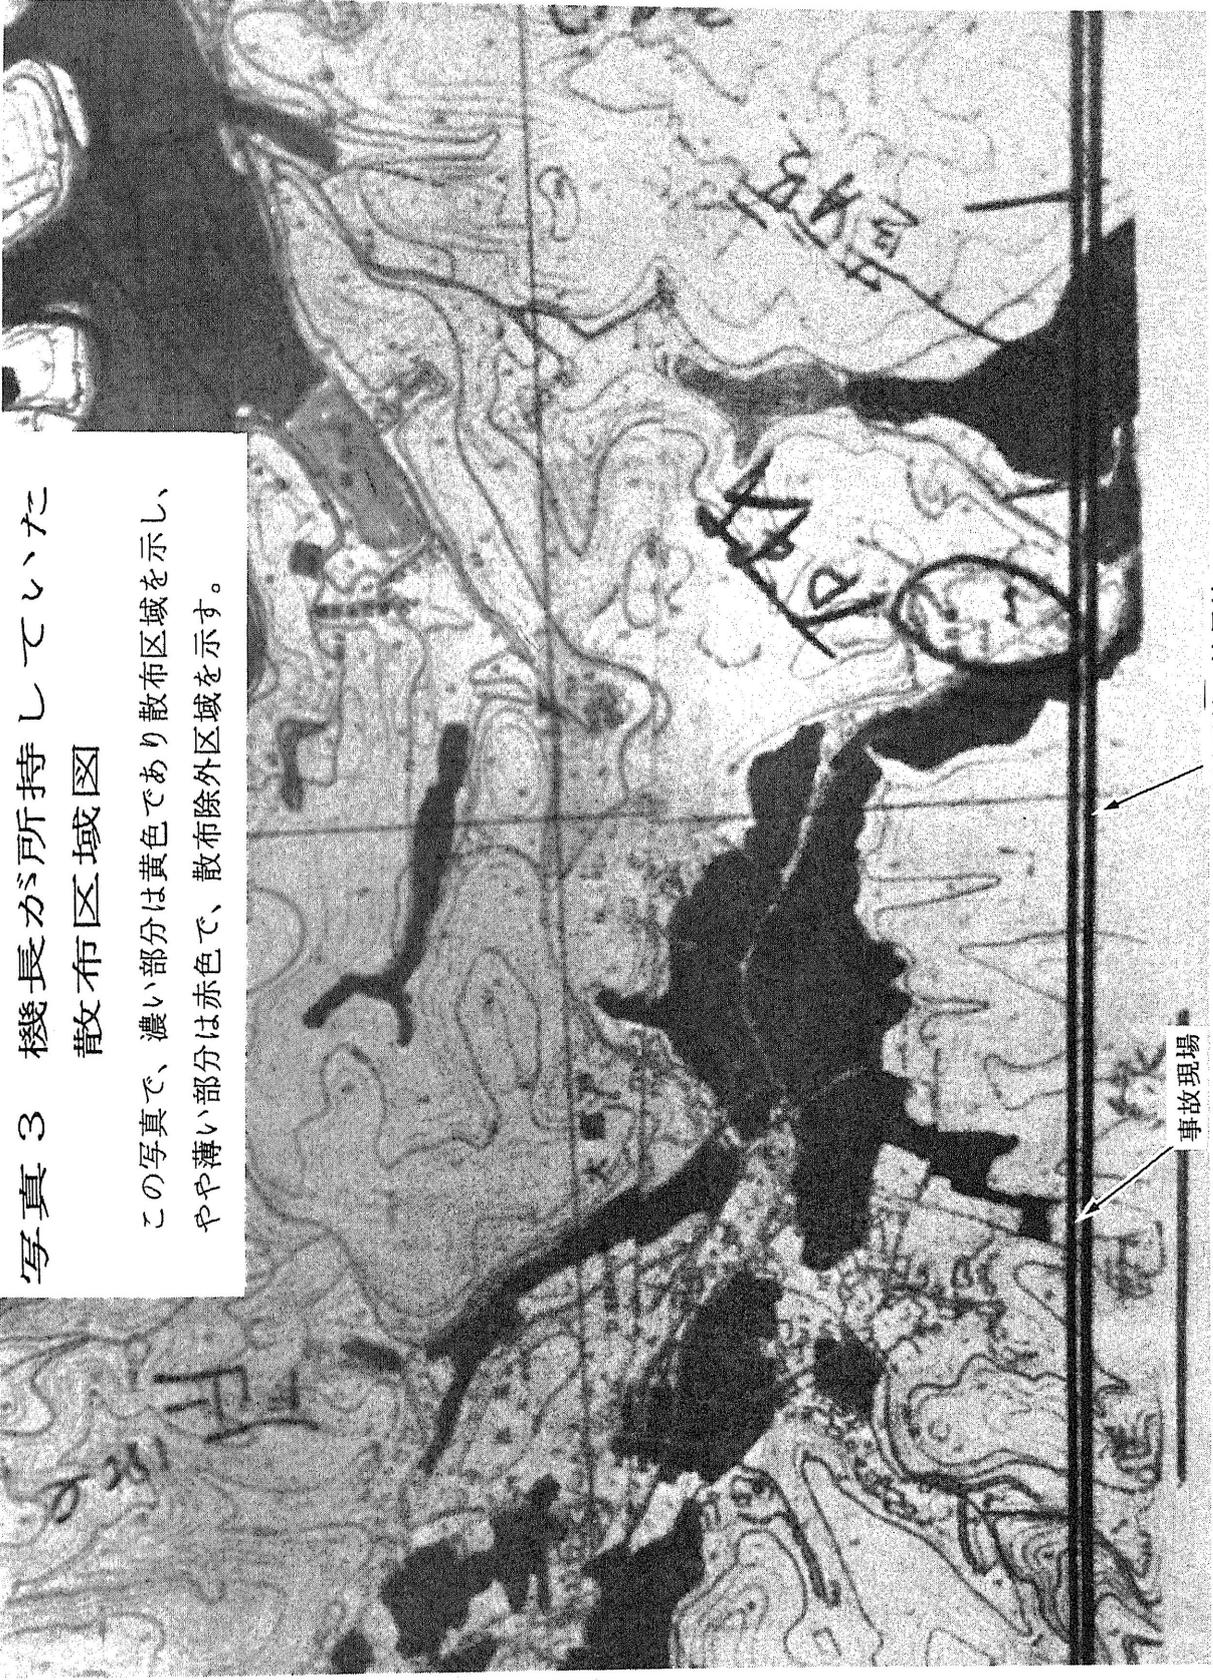
写真3 機長が所持していた  
散布区域図

この写真で、濃い部分は黄色であり散布区域を示し、  
やや薄い部分は赤色で、散布除外区域を示す。
