**航空事故調査報告書**  
**東邦航空株式会社所属**  
**エアロスパシアル式SA341G型 J A 9 1 6 4**  
**東京都東京ヘリポート**  
**昭和63年6月8日**

平成元年12月6日

航空事故調査委員会議決

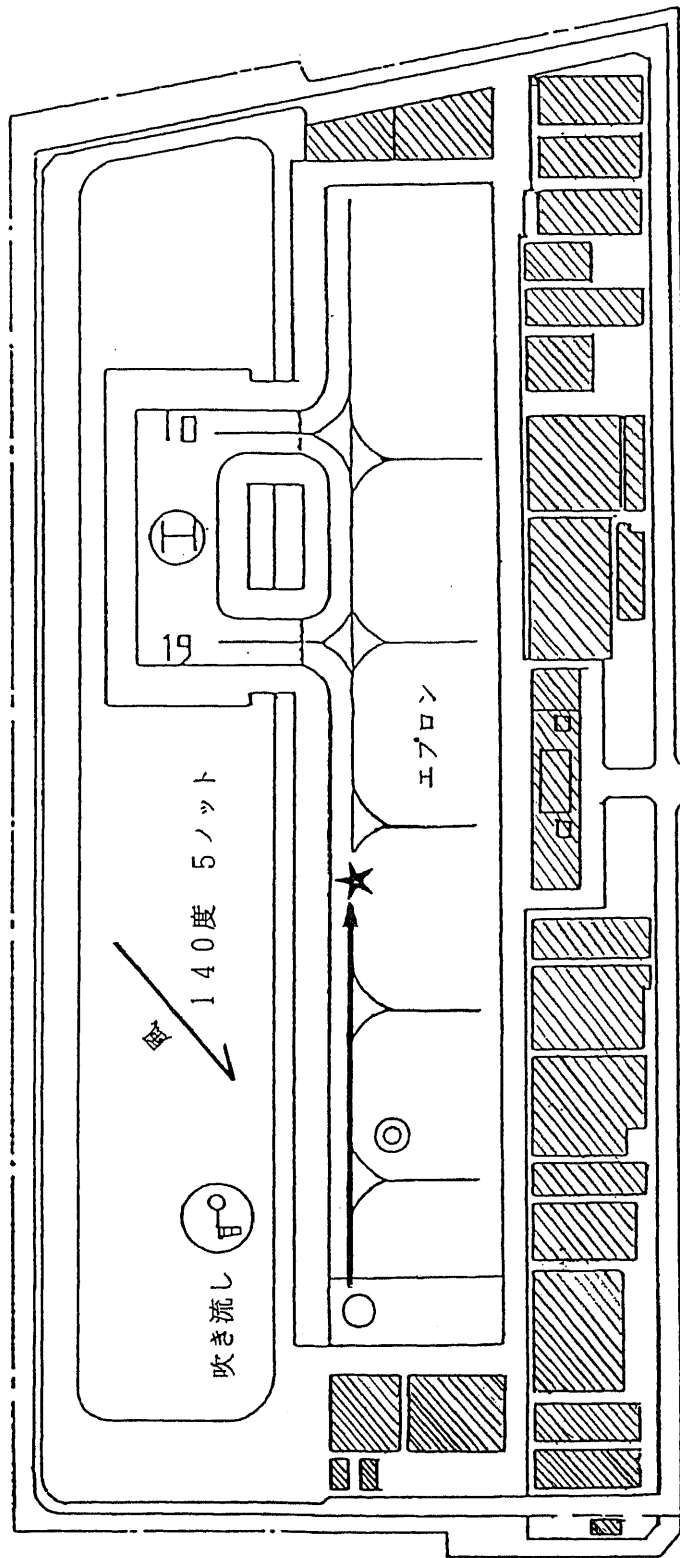
推定飛行経路図

近くにほかの回転翼航空機が駐機していたため、ダウン・ウオッシュの影響を考え高度を高くとり、その後高度を下げながら、早歩き程度の速さで離陸位置に向かってホバー・タクシーに移った。

高度約10フィートで約150メートルぐらい直進したころ、エンジン音に変化するとともに機体の沈下があり、次いでロータ警報装置が鳴った。

反射的にコレクティブ・ピッチ・レバーを上げて沈下を止めようとしたところ効果がなく、前方のエプロンに滑走着陸を行ったが、ハード・ランディングとなった。

なお、エンジンは着陸後も回転し続けていた(付図参照)。
